福岡県農林業総合試験場資源活用研究センター 個別施設計画について

個別施設計画

令和3年2月

福岡県農林業総合試験場資源活用研究センター（本館・研修棟）
個別施設計画

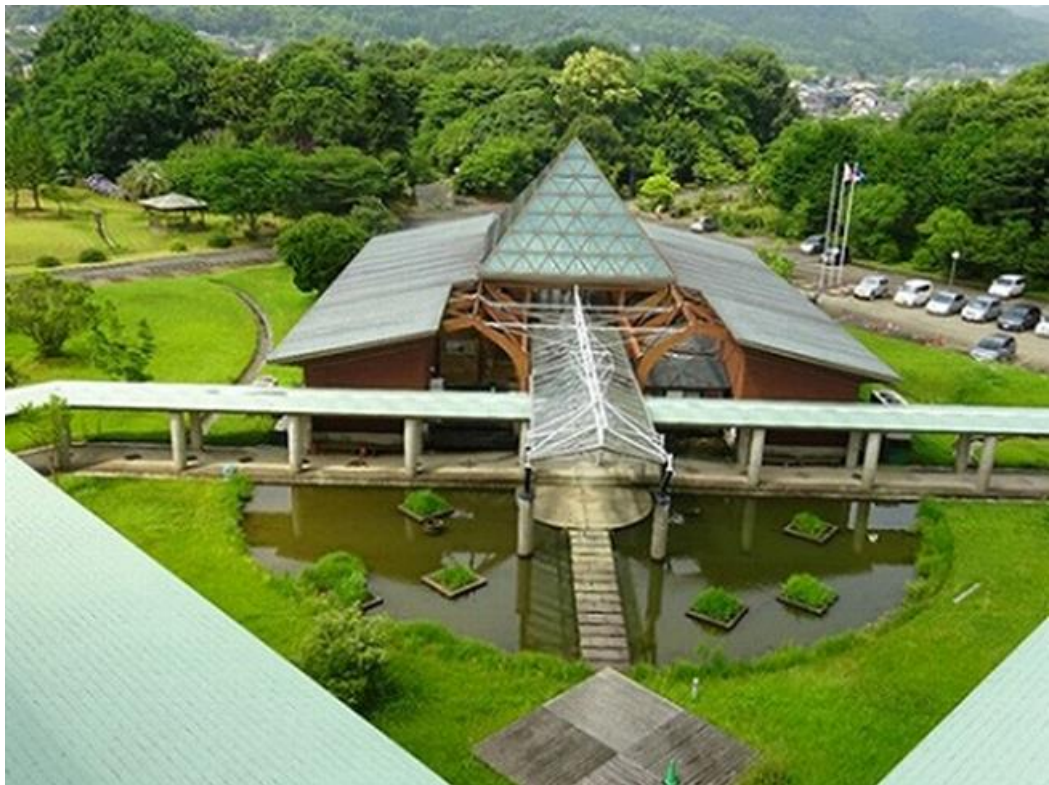
全景

当該施設は、築26年で目標使用耐用年数である65年に満たないことから、計画期間中の更新は計画していませんが、雨漏りによる不具合が目立つ状況になっています。併せて、ガラス屋根構造により夏場は高温の状態になります。

外壁、屋上防水については改修を行っているため外部に大きな問題はありませんが、内部では雨漏りによるカビや床材の腐食が見られます。

まずは、雨漏りが頻発しているため屋根外壁防水工事を令和3～4年度にかけて優先して行います。令和9年度以降に床改修工事や外部建具修繕工事を行います。

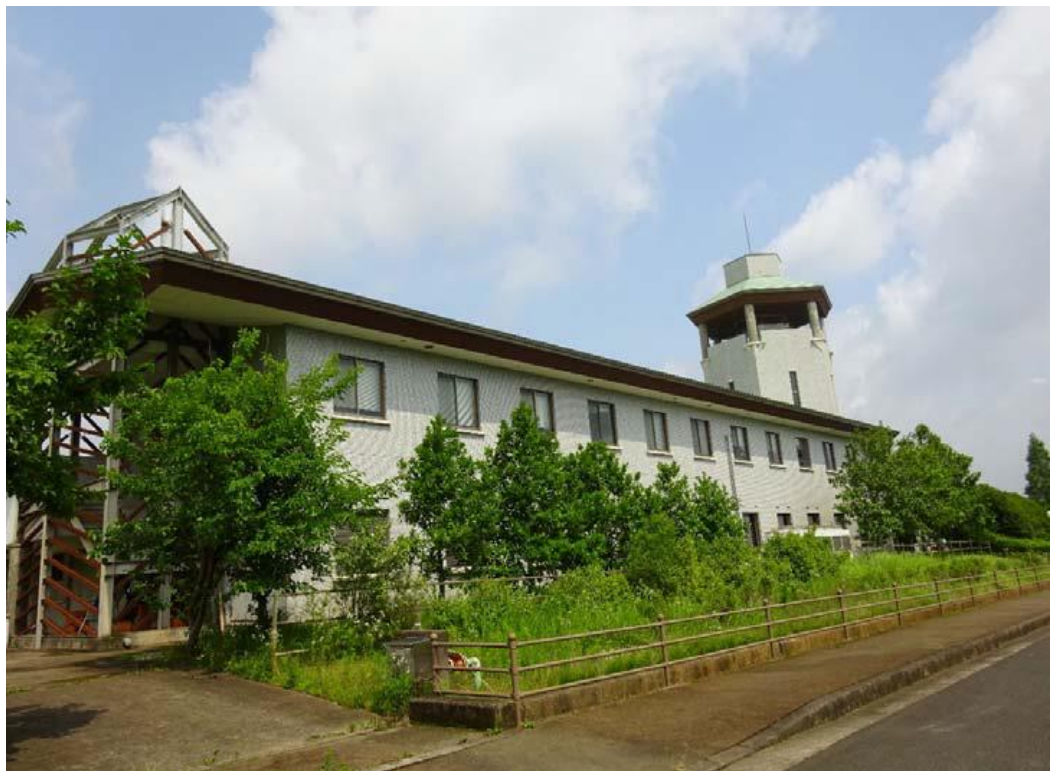
全景

外壁では経年劣化によるひび割れや剥離、汚れなどが見られます。

令和3年～8年にかけて改修をおこなうこととし、まずは、雨漏り被害のある屋根外壁改修工事を優先して実施します。次に、耐用年数を超えて使用している機械施設や研究用装置類の改修を行います。

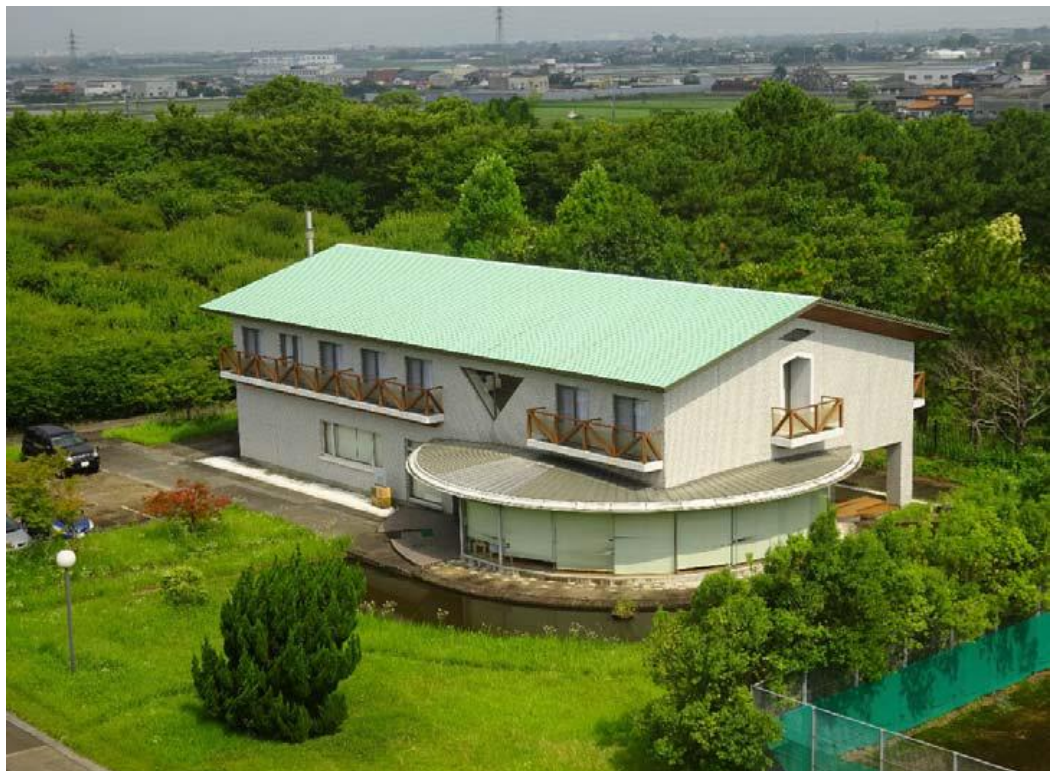
全景

経年による劣化は見られますが、建物に大きな問題はありません。

まずは、壁面タイルの浮き等がみられる屋根外壁部分改修工事を優先して行います。床改修工事、空調設備更新工事、電話設備工事等については令和9年度以降に実施します。

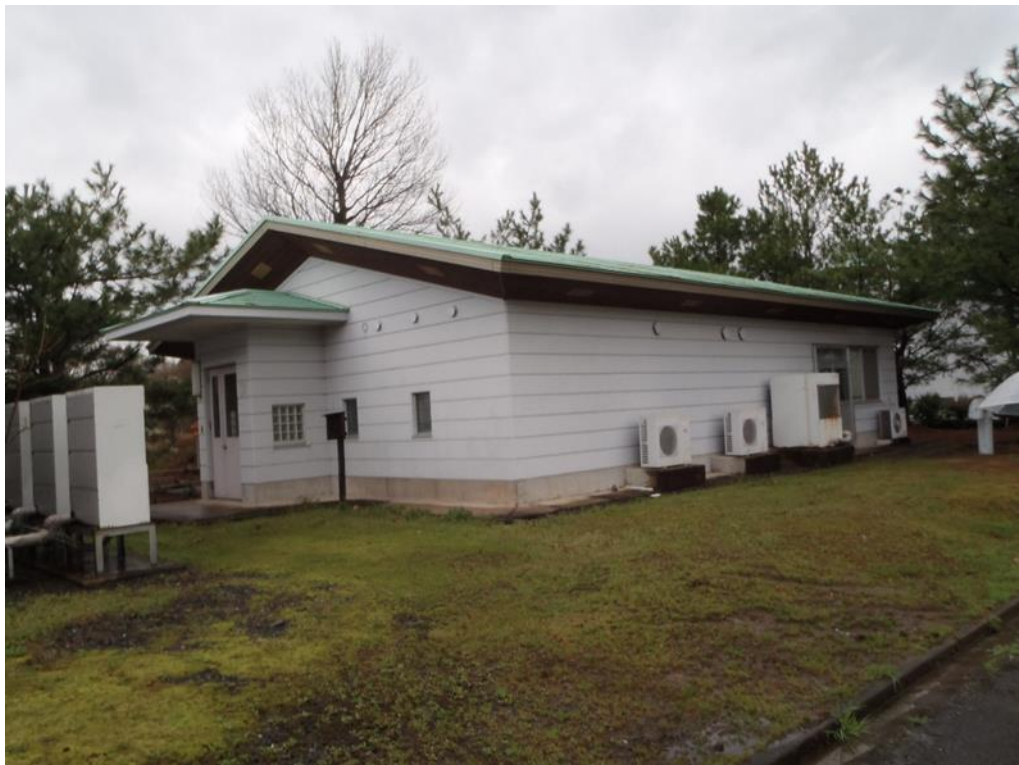
全景

外壁において、ひび割れやコーキングの劣化、チョーキング現象などが見られます。内部では機械室で水シミが見られます。

令和8年度までの改修計画はありませんが、令和9年度以降に直接人的被害につながる恐れのある外壁等の改修及び建築物としての機能を維持するための屋上防水等の改修を優先的に行うこととし、その他の設備についても予防保全のための改修を計画的に行っていきます。
