地域で取り組む再エネ・省エネ促進セミナー

「省エネ診断を活用したムリ・ムラ・ムダの
徹底追求による省エネ活動

株式会社オーツカ 野村 俊夫

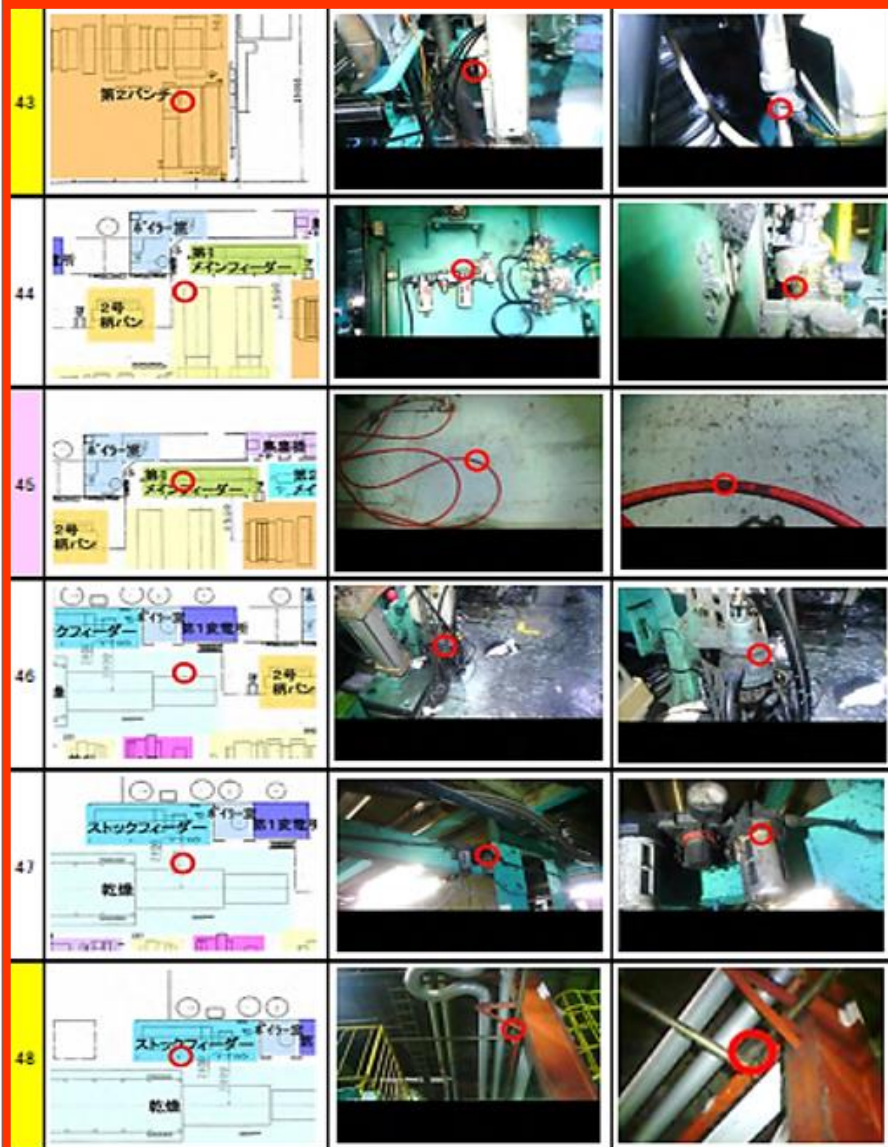
No.	工場	設備	箇所	部材等	部位等	漏れ量	損失金額
						Nr/h	円/年
30	第1工場	工場内	スーパールーバ操作盤下	ホース	ワンタッチ継手	2.2	28,864
31		第1柄パンチ	南側	ルブリケータ	本体	1.5	19,680
32		第1パンチ	巻取中央	シリンダ	ねじ込み部	0.5	6,560
33			巻取北側	ルブリケータ	本体	0.6	7,872
34			巻取北側	ホース	ワンタッチ継手	0.3	3,936
35		第1柄パンチ	北側	ホース	カブラ	4.0	52,480
36			北側	ホース	その他	3.9	51,168
37		第1パンチ	DIL0パンチ北側	ホース	ワンタッチ継手	0.4	5,248
38			北側	配管	ねじ込み部	0.4	5,248
39		第2パンチ	本体	ホース	穴あき	1.0	13,120
40			P2北側	シリンダ	排気口	0.3	3,936
41			巻取北側	ホース	ワンタッチ継手	0.9	11,808
42			巻取北側	レギュレータ	ねじ込み部	0.5	6,560
43		第1パンチ	1号ホッパー	ルブリケータ	本体	0.5	6,560
45		2F	ストップフィーダー間	ホース	穴あき	15.5	203,360
46		乾燥機	巻取北側	レギュレータ	本体	0.4	5,248
47			スチームシリンダ北側	ルブリケータ	本体	0.5	6,560
48			ストックフィーダー南側上部	配管	ユニオン	2.2	28,864
49			巻取検査北側	エアガン	本体	0.5	6,580
50			巻取南側	電磁弁	本体	3.4	44,608
51		スリッター	東側	シリンダ	ねじ込み部	0.4	5,248
52			西側ホースリール	配管	ねじ込み部	0.4	5,248
53			西側ホースリース	ホース	カブラ	0.3	3,936

エア漏れ量を丸の大きさに図示

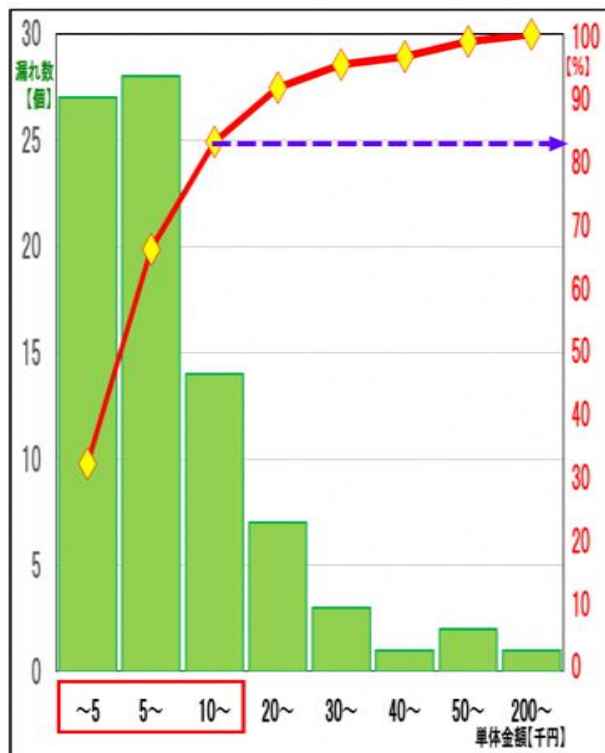
漏れ量分析

エア漏れ診断の結果を層別した分析資料を頂きました

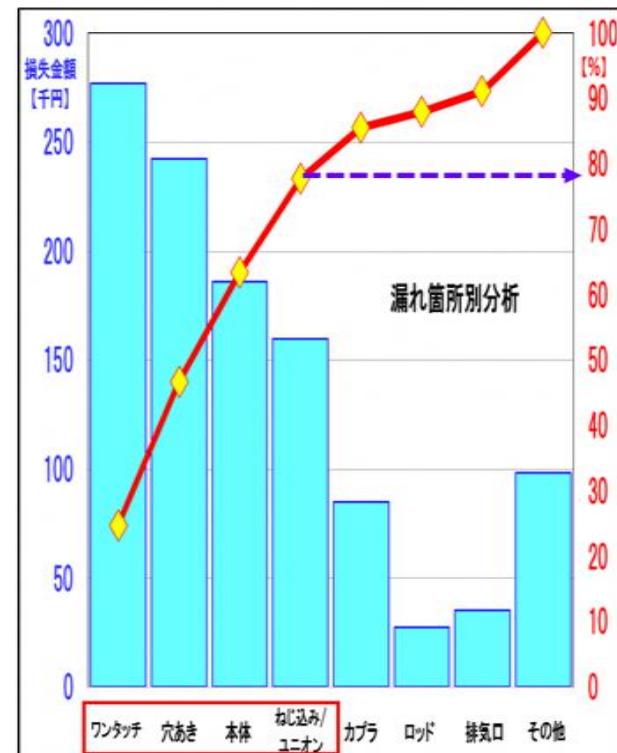
漏れ量箇所別分析

ホースの穴あきや継手等の身近なところに多いことに気付いた

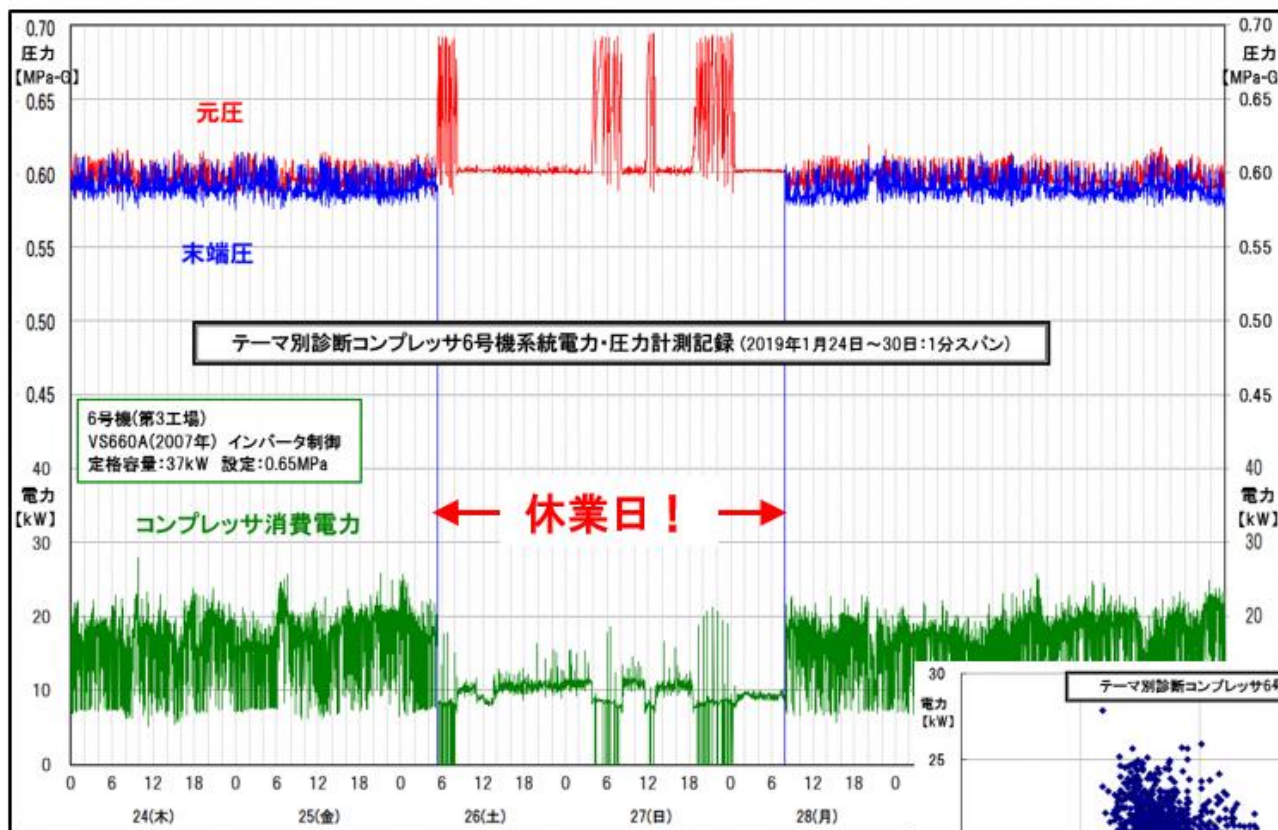
気付点①:休業日なのにコンプレッサが運転していた
⇒ 現場にグラフを展開し、周知啓蒙に活用

気付点②:コンプレッサの吐出圧が高くなると消費電力
が大きくなることを現場実機で確認できた
⇒ 社内省エネ教育資料としても活用

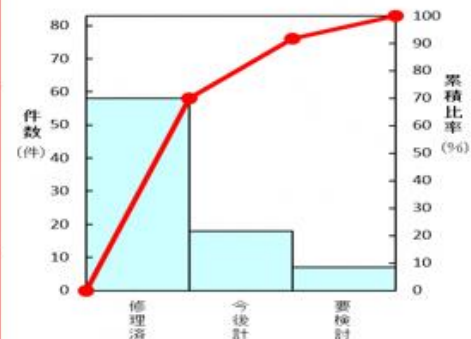
「修理済」が58件で全体の70%を占めている

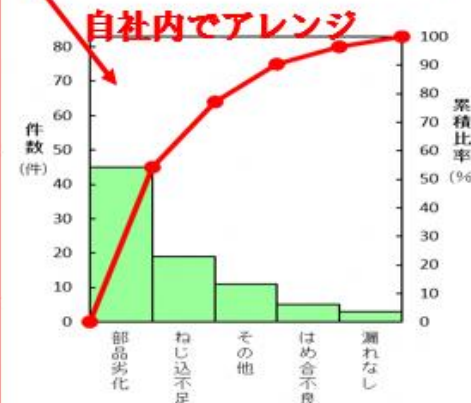
「部品劣化」が45件で全体の55%を占めている

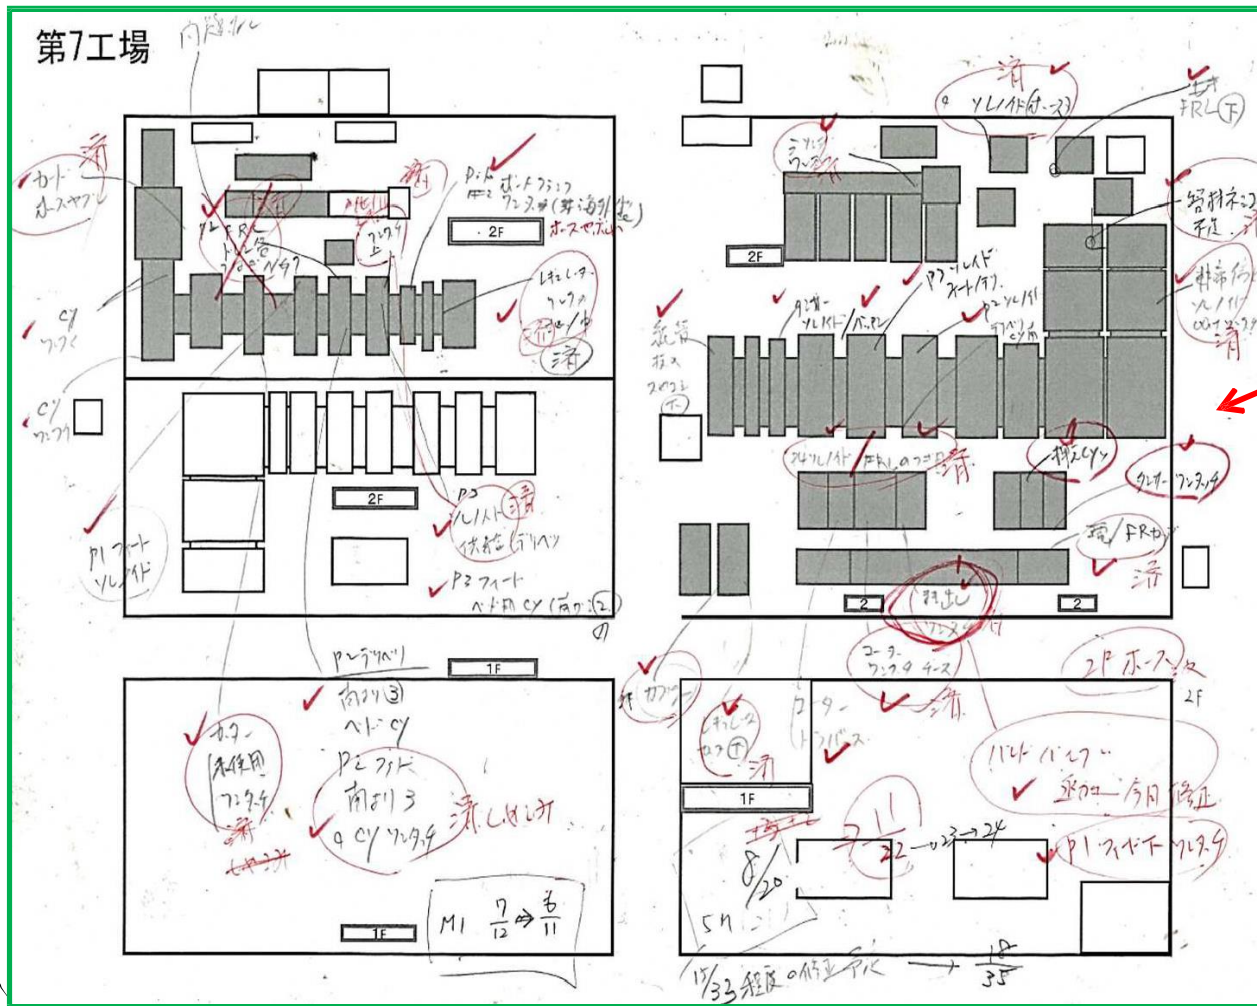
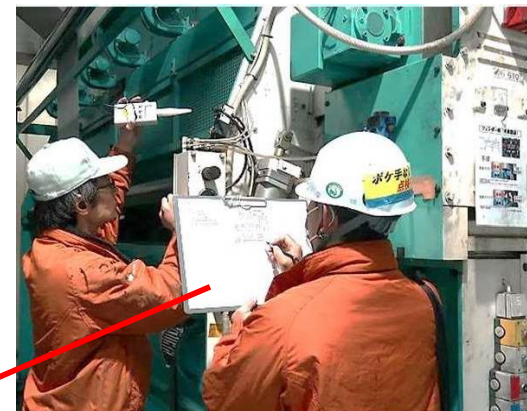
工場内設備停止の静寂時に聴音調査でエア漏れ個所を詳細に抽出

ホースやレギュレータ等の予備部機材がある場合は**即日修理**を心がける。
→ 先送りをしない!

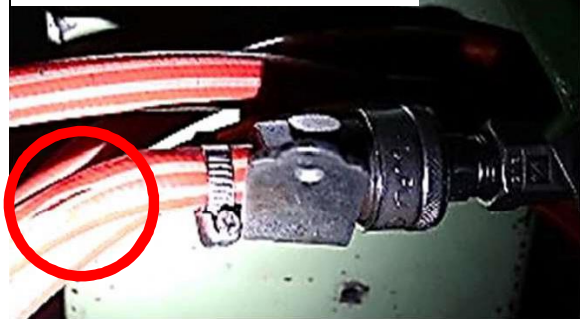
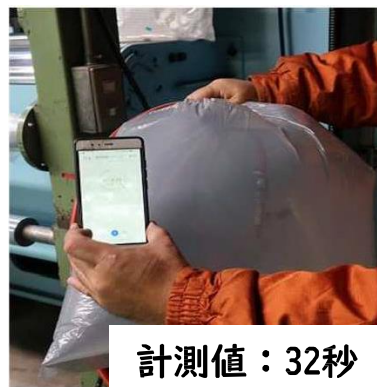
【事例1】

ホースの劣化・穴開き

計測値：32秒

$(40L \div 32s) \times 60s/min \div 6,500L/min \times 37kW$
 $\times 8,400h/年 \times 18円/kWh$

=75,600円/年

社内展開：身近なエア漏れを見逃さないようにしよう

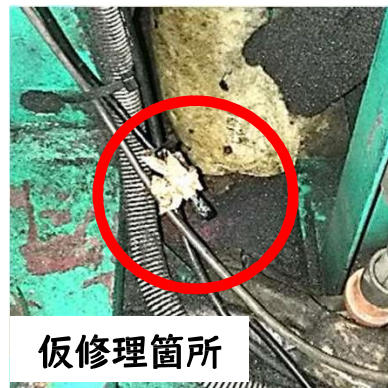
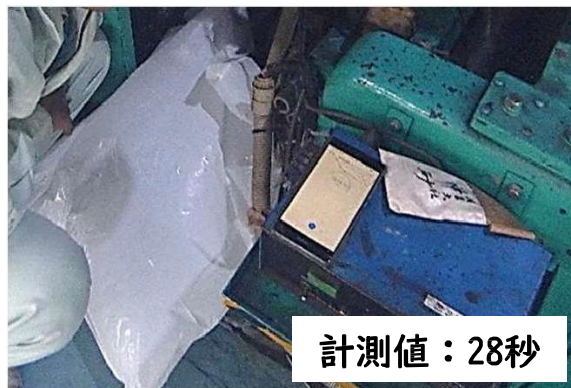
【事例2】

仮修理箇所

計測値：28秒

$(40L \div 28s) \times 60s/min \div 6,500L/min \times 37kW$
 $\times 8,400h/年 \times 18円/kWh$

=64,600円/年

社内展開：機器内部での仮補修は現場に掲示し、保全に連絡しよう
