妙見川位置図

妙見川流域概要図

妙見川関連事業対象区間 (L=1.05km)

事業概要工程表

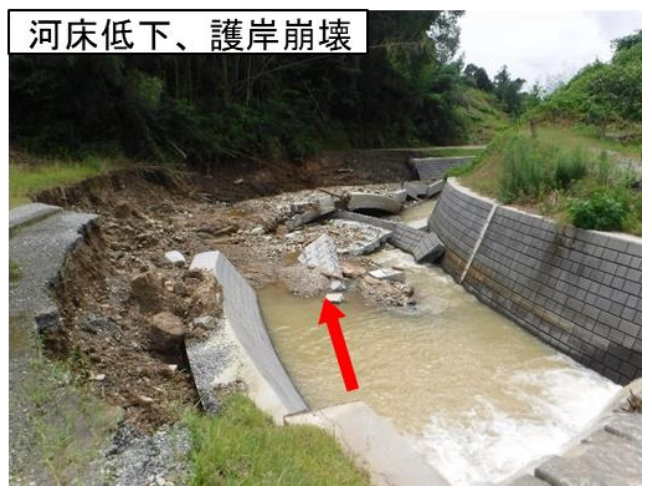
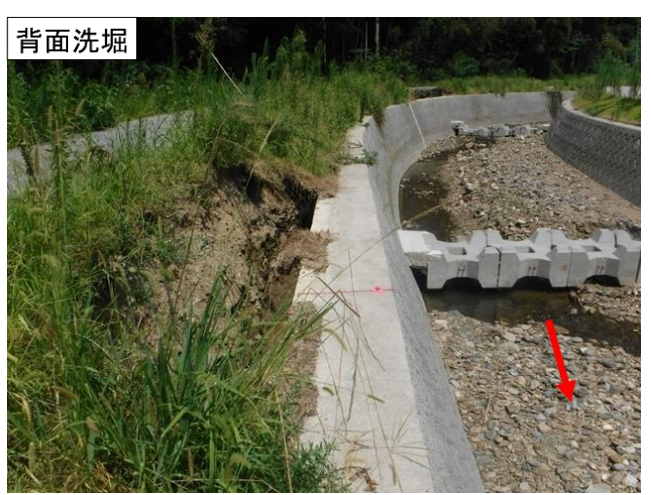
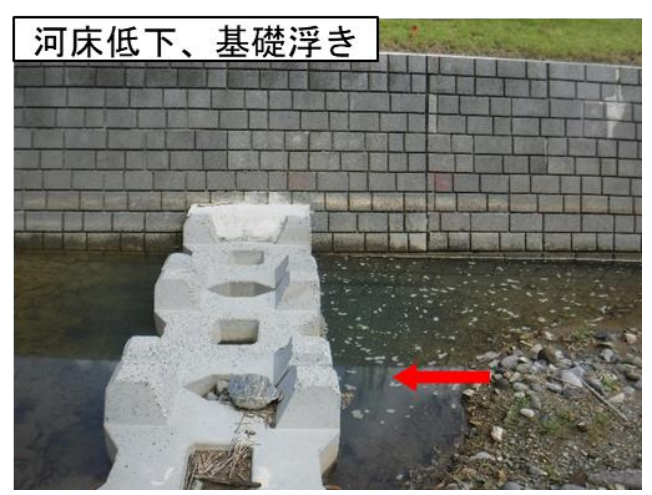
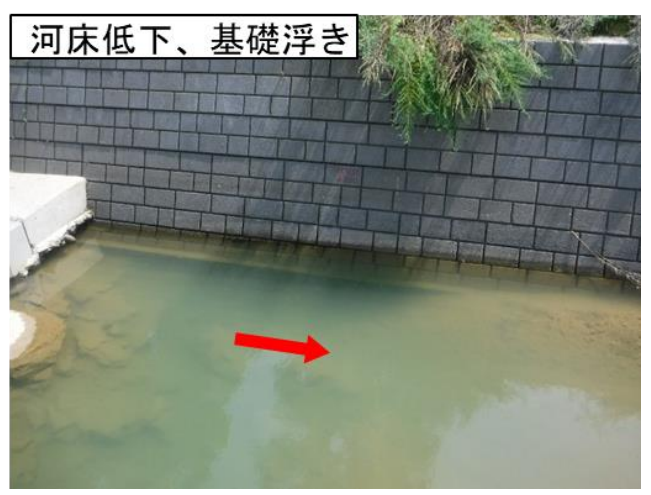
被災状況

- 妙見川に近接する雨量観測所は『北小路公民館』であり、1時間雨量で80mm、24時間雨量約411mmと非常に激しい降雨となった。
- この降雨は7時間程度に集中しており、その降雨量は419mm程度であり、他の地域に比べて最も強い降雨強度であった。
- この異常な自然現象による当該河川の被災は、**現地において河床低下による護岸崩壊の被害や、最大で河岸高の8割程度以上の洪水痕跡を確認するなど激甚な豪雨災害であった。**

急流区間である当該被災区間は、高流速の影響で掃流力が大きくなり、河床低下および局所洗堀による護岸崩壊が生じている。河床洗堀対策工(根固めブロック+砂礫埋戻し)により補強するとともに、砂礫床による粗度の増大を図り、高速流の発生を抑制する。また、帯工による砂礫の流出を抑制し、再度災害を防止する。

- ・帯工、護岸工を設置し、河床の低下を防止し、河床の安定化を図る
- ・河床の粗度向上により、高速流の派生を抑制する
