事業概要工程表

【大山川】

被災状況

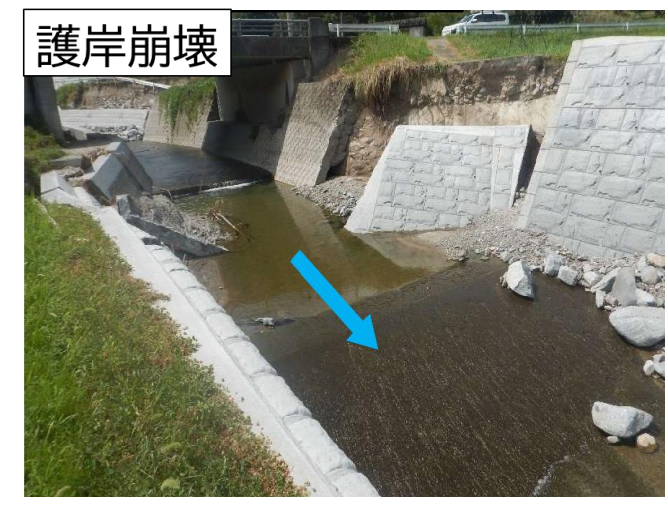
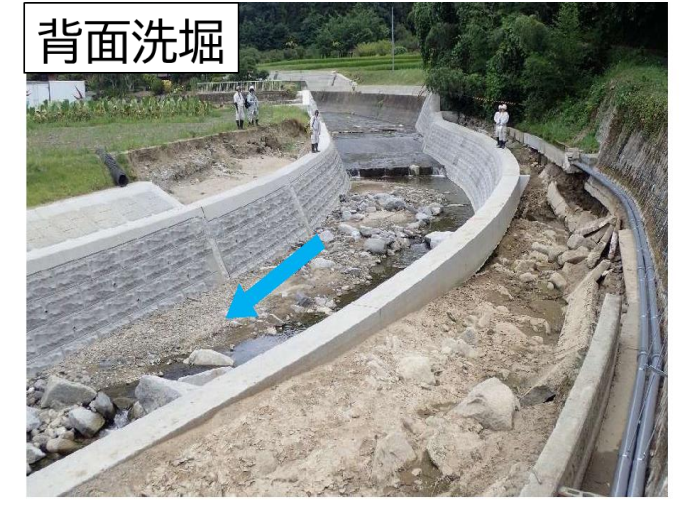
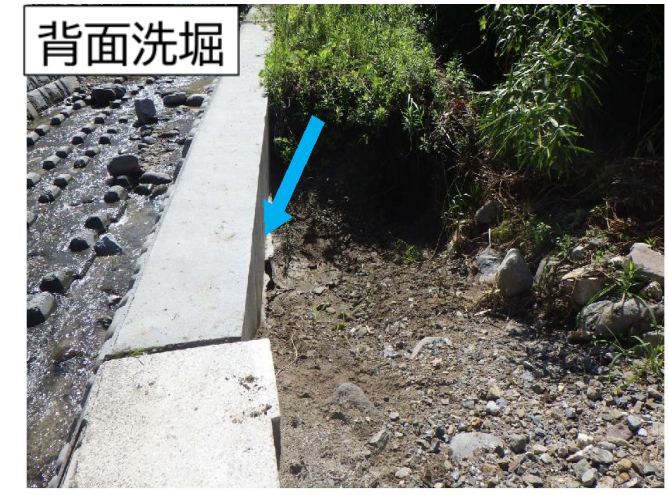
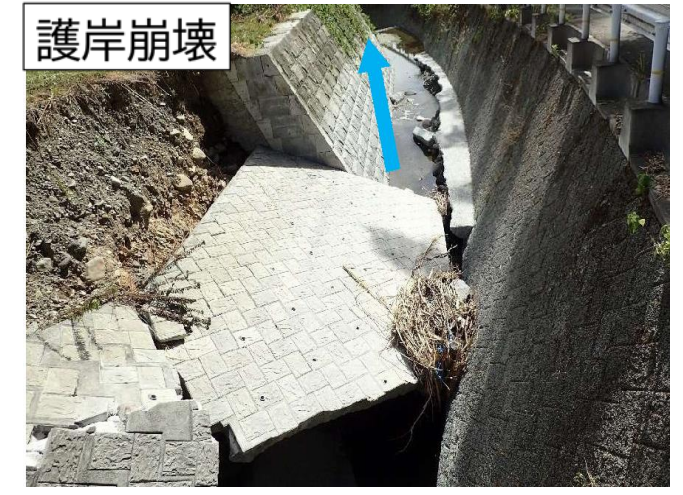
■短時間等雨量線図より、大山川付近では1時間雨量約90mm、24時間雨量約500mmと局地的な降雨となった。
■この異常な気象現象による当該河川の被災は、護岸の崩壊及び河床の低下の確認などの豪雨災害であった。

急流区間である当該被災区間は、高流速の影響で掃流力が大きくなり、河床低下および局所洗堀による護岸崩壊が生じている。河床洗堀対策工(根固めブロック+砂礫埋戻し)により補強するとともに、砂礫床による粗度の増大を図り、高速流の発生を抑制する。また、帯工による砂礫の流出を抑制し、再度災害を防止する。

《効果》
・帯工、護床工を設置し、河床の低下を防止し、河床の安定化を図る
・河床の粗度向上により、高速流の派生を抑制する
