本調査では赤外線カメラと可視光カメラを搭載したドローンにより、太陽光パネルの温度異常箇所や架台等を調査することで、今後の保全対策等に関する資料とするものです。

【設備名称】 屋上太陽光発電設備等

【所在地】 福岡県立福岡農業高等学校 実習棟(福岡県太宰府市大佐野 250)

2025 年 7 月 23 日(水)

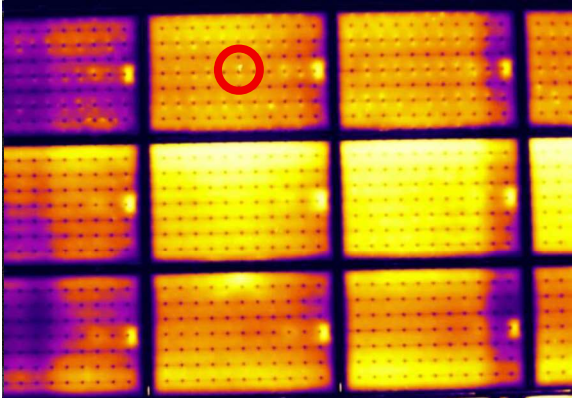
鳥の糞等の汚れがありますと、パネル内の一部のセルが日射を受けられず、その結果、周辺のセルに電気的な負荷が集中することでホットスポットとなる場合があります。

| 部位 | 状況写真 |
|---|---|
| 番号<br>1~3,33~35,<br>65~67 | <div> <div> <b>パネル 2 番に汚れ有</b><br/> 赤外線画像 </div> <div> 可視画像 </div> </div> <div> </div> |

そのため、定期的な清掃をお勧めいたします。

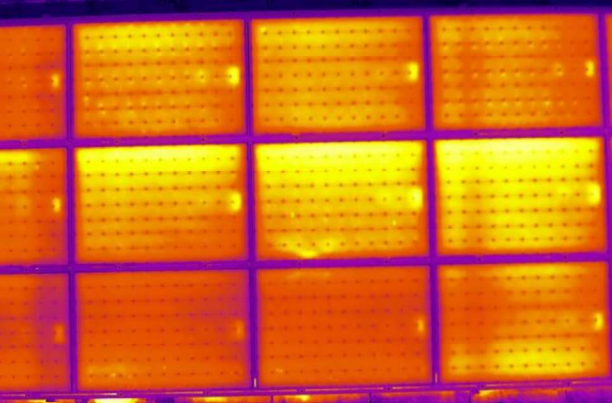
| 部位 | 状況写真 |
|---|---|
| 番号<br>4~6,36~38,<br>68~70 | <div> <div> <b>異常無し</b><br/> 赤外線画像 </div> <div> 可視画像 </div> </div> <div> </div> |

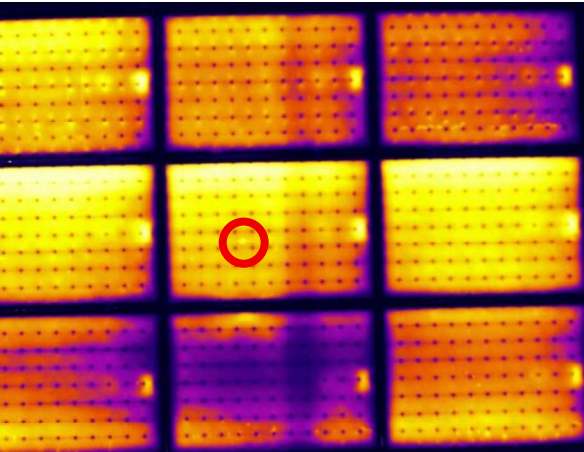
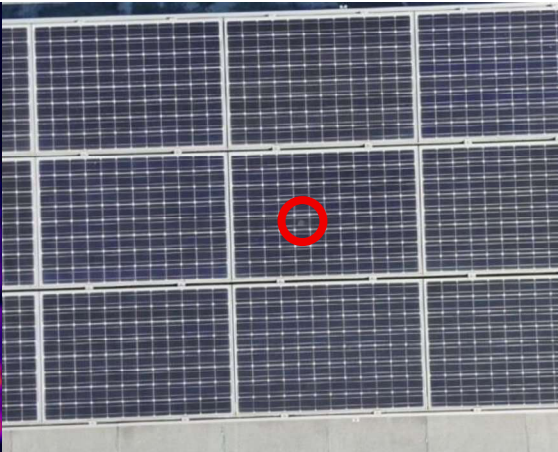
| 部位 | 状況写真 |
|---|---|
| 番号<br>7~9,39~41,<br>71~73 | <div> <div> <b>パネル 40 番に汚れ有</b><br/> 赤外線画像 </div> <div> 可視画像 </div> </div> <div> </div> |

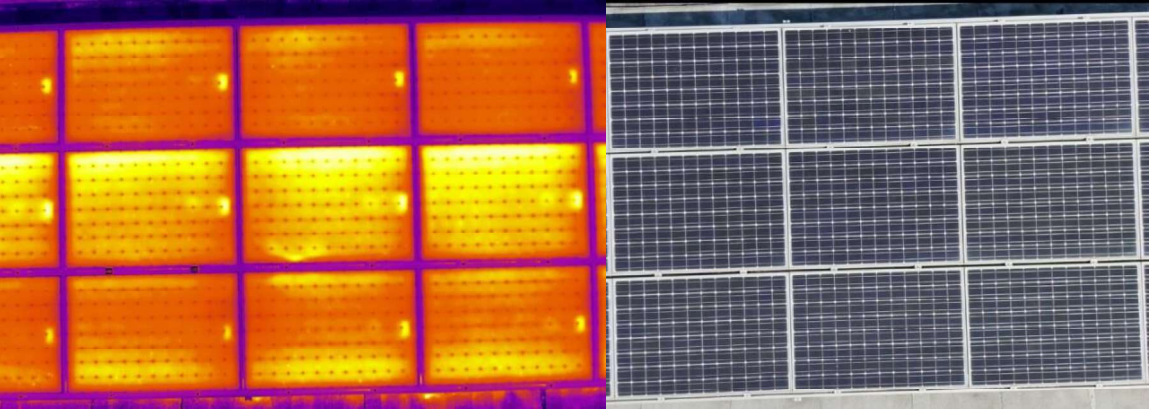
| 部位 | 状況写真 |
|---|---|
| 番号<br>10~12,42~44,<br>74~76 | <div> <div>異常無し</div> <div>赤外線画像</div> <div>可視画像</div> </div> |

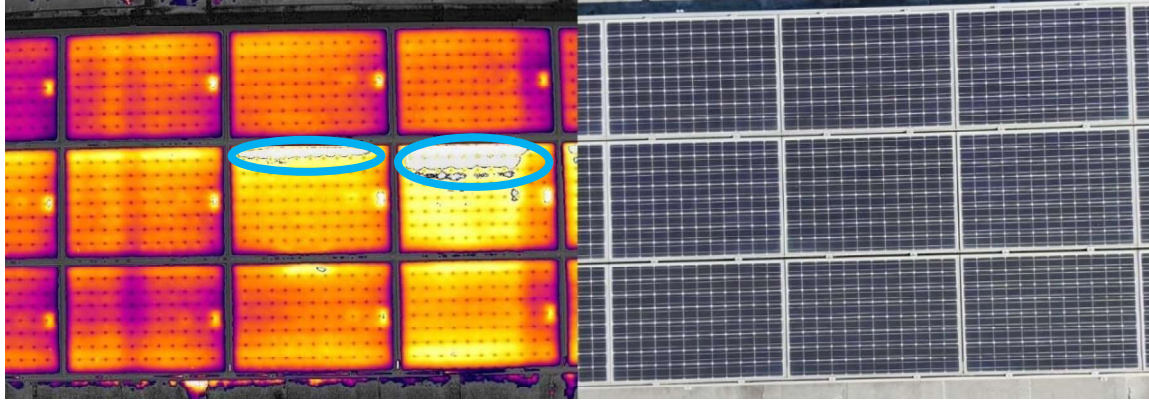
| 部位 | 状況写真 |
|---|---|
| 番号<br>13~15,45~47,<br>77~79 | <div> <div>異常無し</div> <div> 太陽光の反射によるもので、異常ではありません。 </div> <div>赤外線画像</div> <div>可視画像</div> </div> |

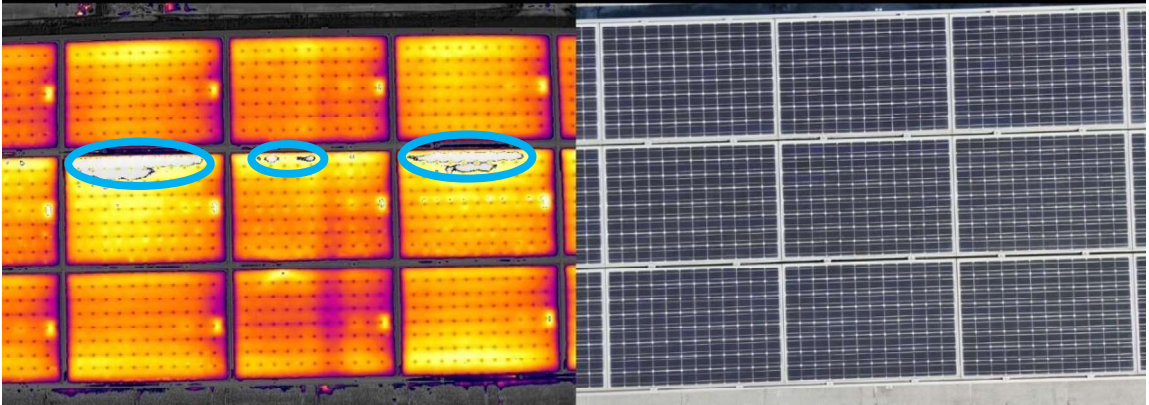
| 部位 | 状況写真 |
|---|---|
| 番号<br>16~18,48~50,<br>80~82 | <div> <div>異常無し</div> <div> 太陽光の反射によるもので、異常ではありません。 </div> <div>赤外線画像</div> <div>可視画像</div> </div> |

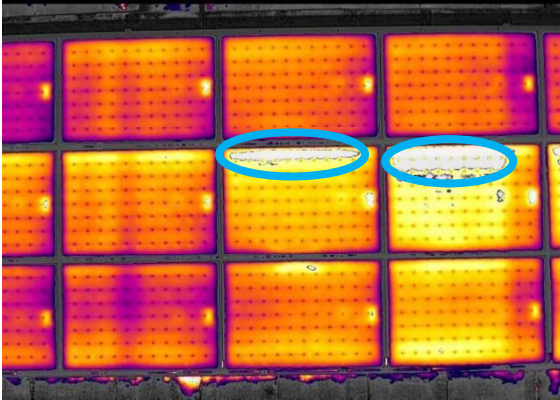
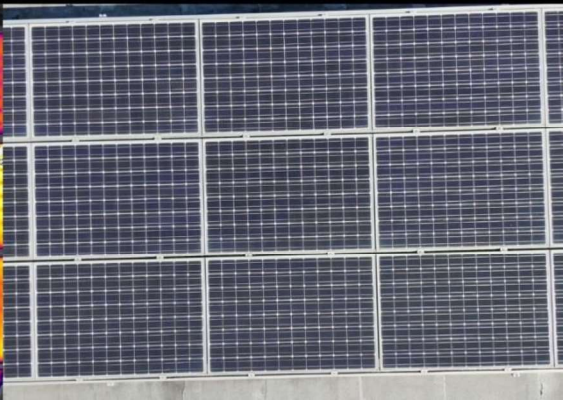
| 部位 | 状況写真 |
|---|---|
| 番号<br>28~30,60~62,<br>92~94 | <p>異常無し</p> <p>○ 太陽光の反射によるもので、異常ではありません。</p> <div style="display: flex; justify-content: space-around;"> <span>赤外線画像</span> <span>可視画像</span> </div> <div style="display: flex;"> </div> |

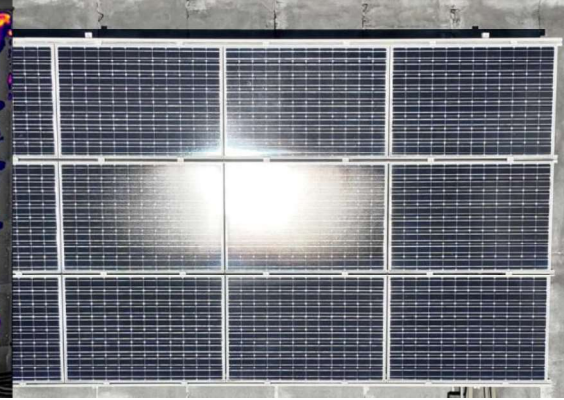
| 部位 | 状況写真 |
|---|---|
| 番号<br>31~32,63~64,<br>95~96 | <p>異常無し</p> <p>○ 太陽光の反射によるもので、異常ではありません。</p> <div style="display: flex; justify-content: space-around;"> <span>赤外線画像</span> <span>可視画像</span> </div> <div style="display: flex;"> </div> |

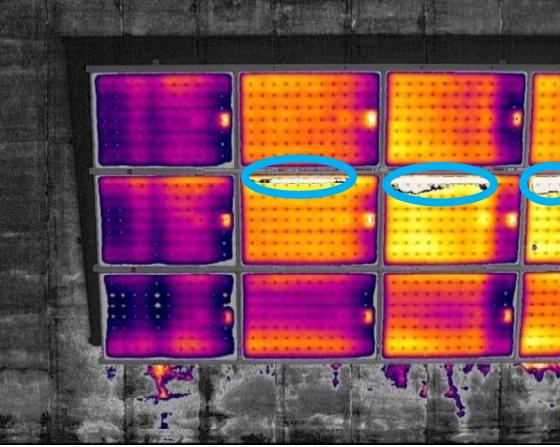
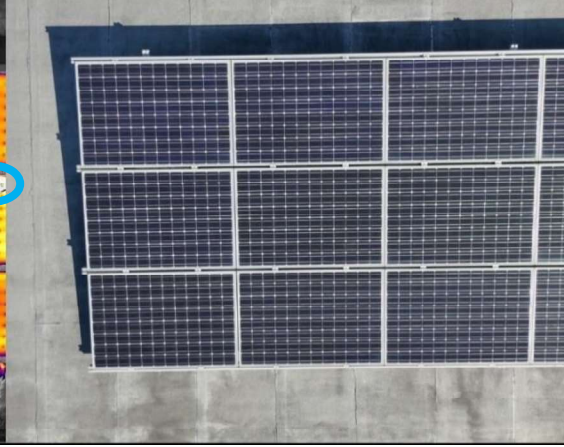
| 部位 | 状況写真 |
|---|---|
| 番号<br>97~99,129~131,<br>161~163 | <p>異常無し</p> <p>○ 太陽光の反射によるもので、異常ではありません。</p> <div style="display: flex; justify-content: space-around;"> <span>赤外線画像</span> <span>可視画像</span> </div> <div style="display: flex;"> </div> |

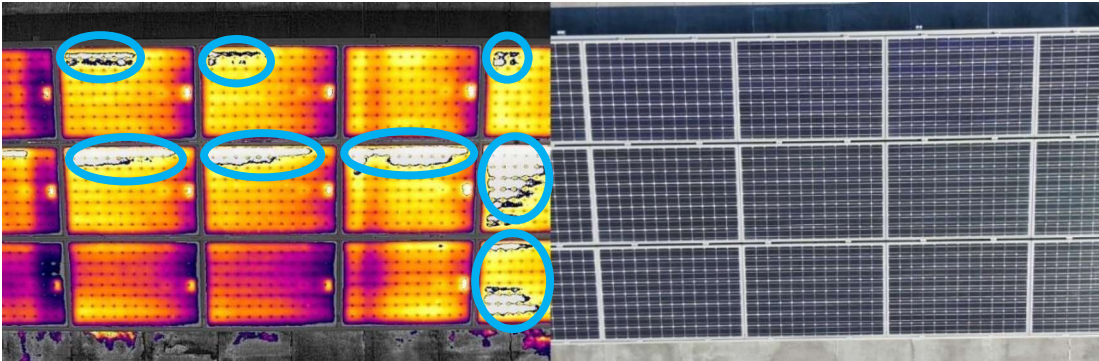
| 部位 | 状況写真 |
|---|---|
| 番号<br>100~102,<br>132~134,<br>164~166 | <p>異常無し</p> <p>○ 太陽光の反射によるもので、異常ではありません。</p> <div style="display: flex; justify-content: space-around;"> <span>赤外線画像</span> <span>可視画像</span> </div> |

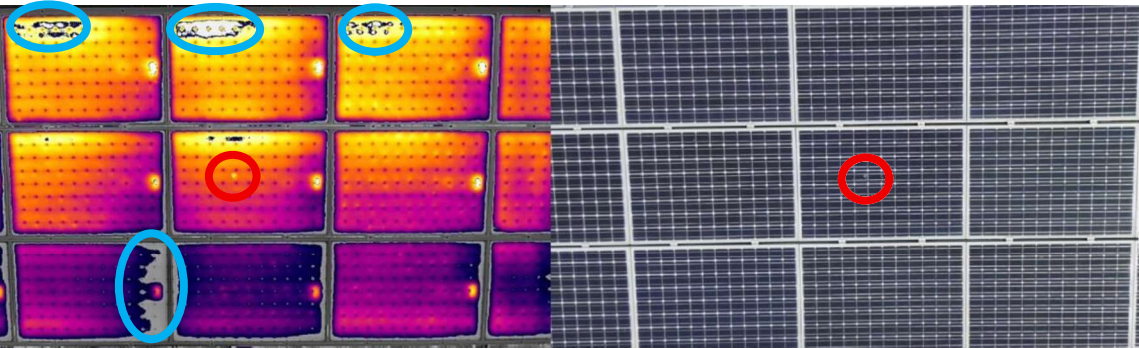
| 部位 | 状況写真 |
|---|---|
| 番号<br>103~105,<br>135~137,<br>167~169 | <p>パネル番号 136 番に汚れ有</p> <p>○ 太陽光の反射によるもので、異常ではありません。</p> <div style="display: flex; justify-content: space-around;"> <span>赤外線画像</span> <span>可視画像</span> </div> |

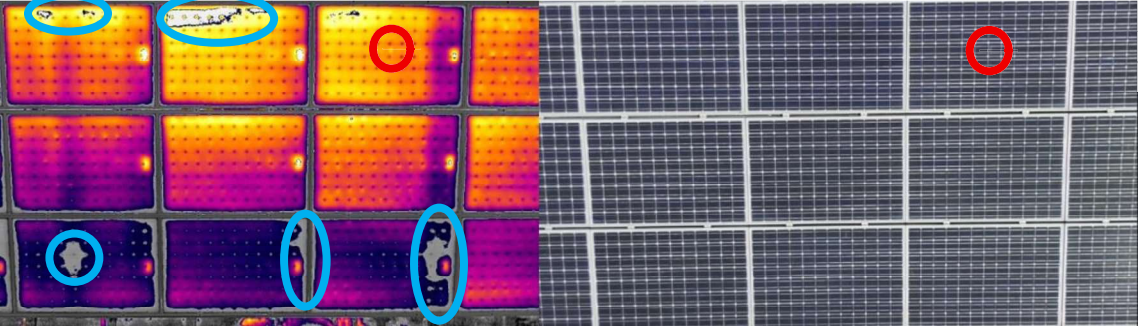
| 部位 | 状況写真 |
|---|---|
| 番号<br>106~108,<br>138~140,<br>170~172 | <p>パネル 108 番に汚れ有</p> <p>○ 太陽光の反射によるもので、異常ではありません。</p> <div style="display: flex; justify-content: space-around;"> <span>赤外線画像</span> <span>可視画像</span> </div> |

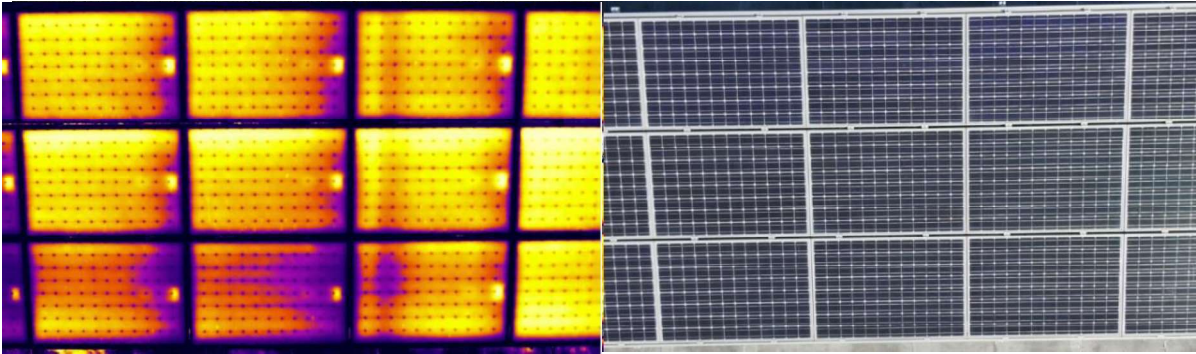
| 部位 | 状況写真 |
|---|---|
| 番号<br>109~111,<br>141~143,<br>173~175 | <div> <div>異常無し</div> <div> <div>赤外線画像</div> <div>可視画像</div> </div> </div> |

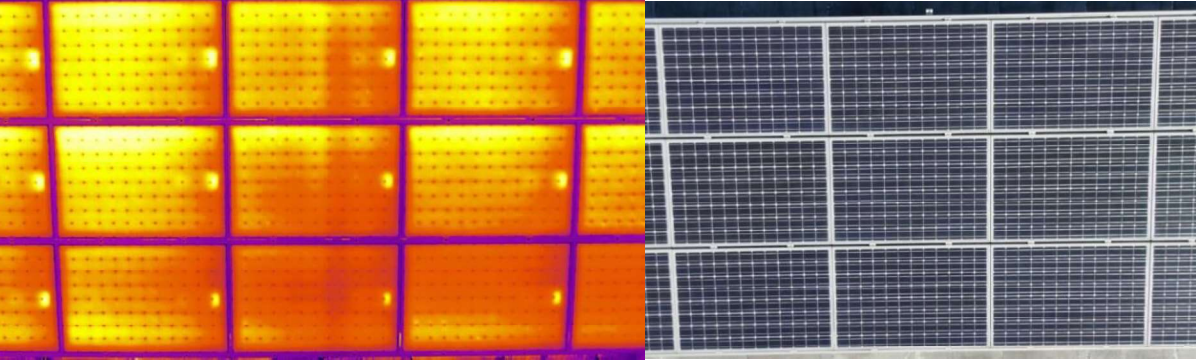
| 部位 | 状況写真 |
|---|---|
| 番号<br>112~114,<br>144~146,<br>176~178 | <div> <div>異常無し</div> <div> <div>赤外線画像</div> <div>可視画像</div> </div> </div> |

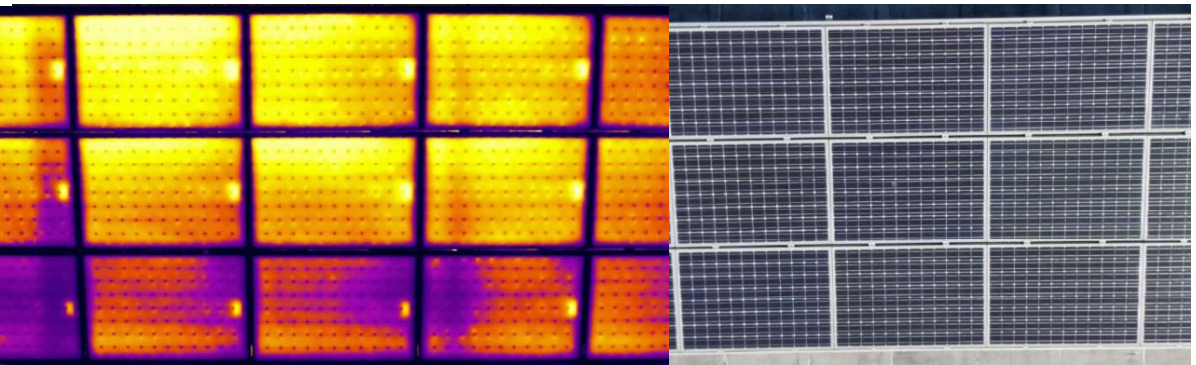
| 部位 | 状況写真 |
|---|---|
| 番号<br>115~117,<br>147~149,<br>179~181 | <div> <div>異常無し</div> <div> <div>赤外線画像</div> <div>可視画像</div> </div> </div> |

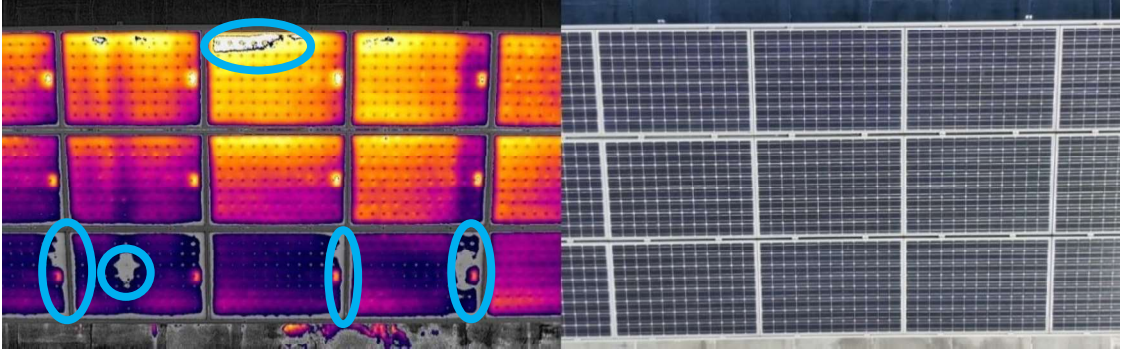
| 部位 | 状況写真 |
|---|---|
| 番号<br>118~120,<br>150~152,<br>182~184 | <p>異常無し</p> <p>○ 太陽光の反射によるもので、異常ではありません。</p> <div> <div>赤外線画像</div> <div>可視画像</div> </div> |

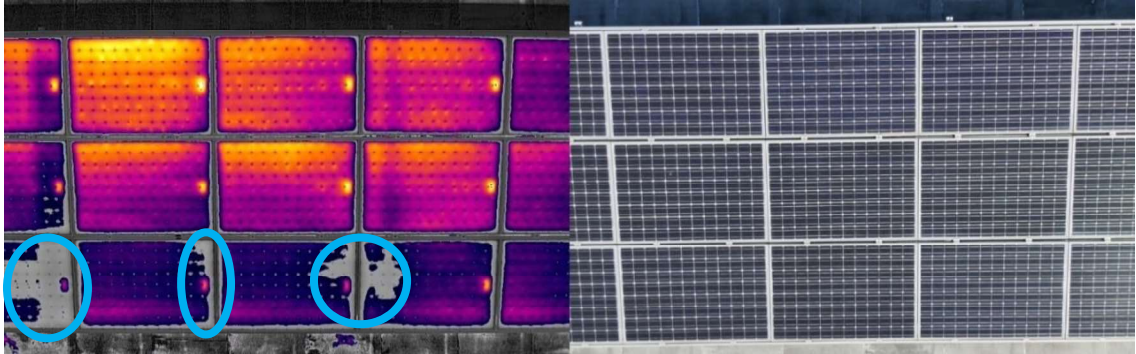
| 部位 | 状況写真 |
|---|---|
| 番号<br>121~123,<br>153~155,<br>185~187 | <p>異常無し</p> <p>○ 太陽光の反射によるもので、異常ではありません。</p> <div> <div>赤外線画像</div> <div>可視画像</div> </div> |

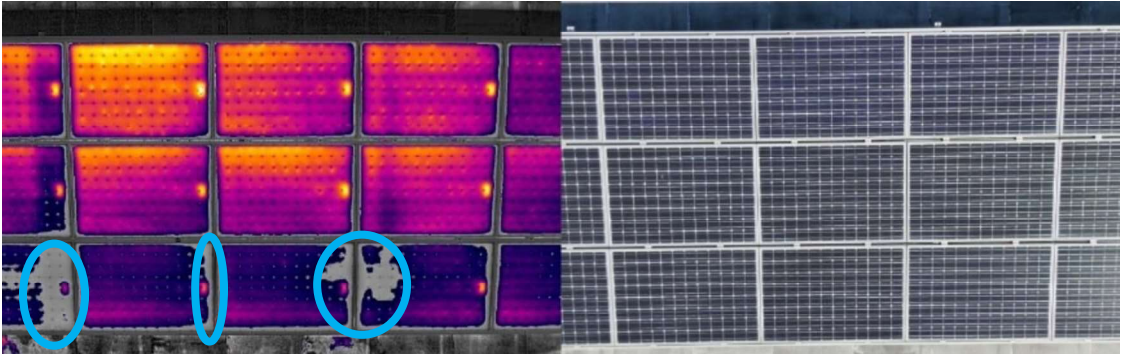
| 部位 | 状況写真 |
|---|---|
| 番号<br>124~126,<br>156~158,<br>188~190 | <p>異常無し</p> <p>○ 太陽光の反射によるもので、異常ではありません。</p> <div> <div>赤外線画像</div> <div>可視画像</div> </div> |

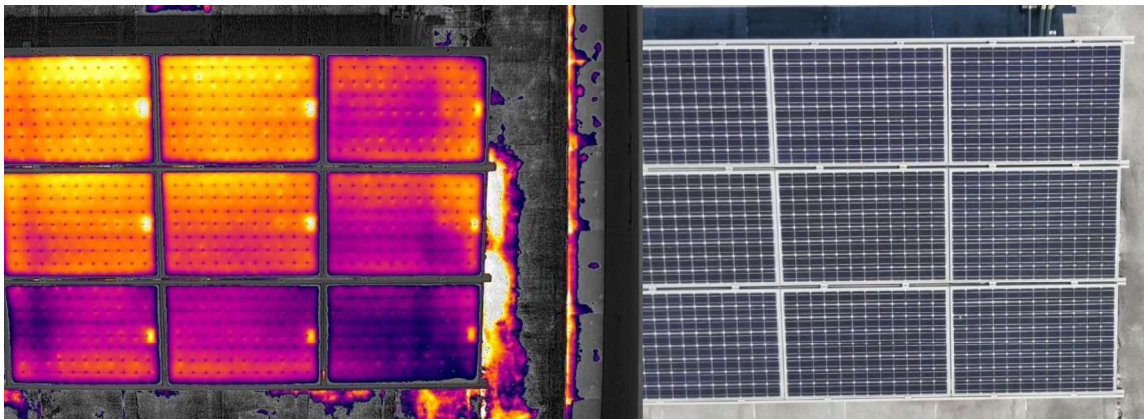
| 部位 | 状況写真 |
|---|---|
| 番号<br>127~128,<br>159~160,<br>191~192 | <b>異常無し</b><br><div style="display: flex; justify-content: space-around;"> <div>赤外線画像</div> <div>可視画像</div> </div> |

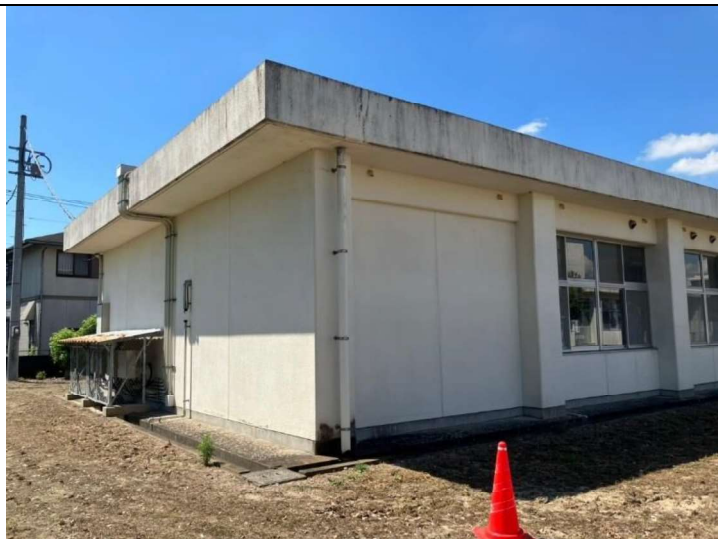
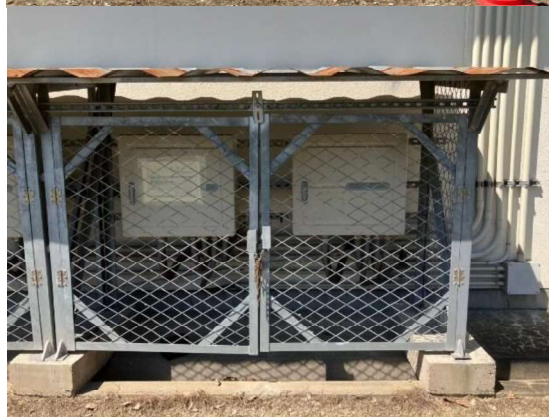
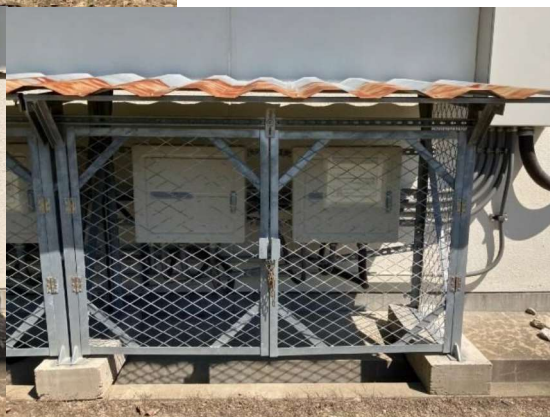
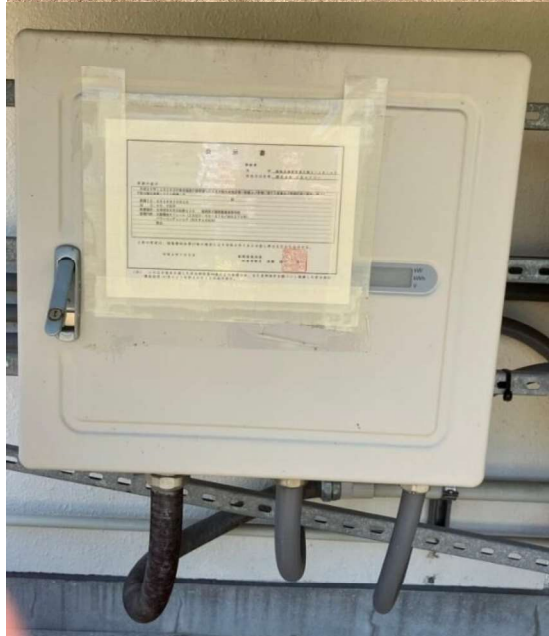
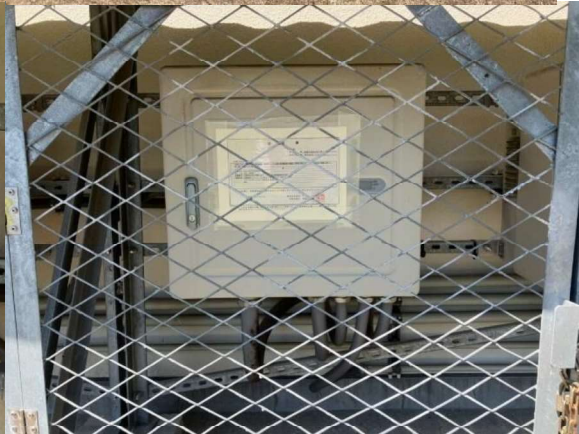
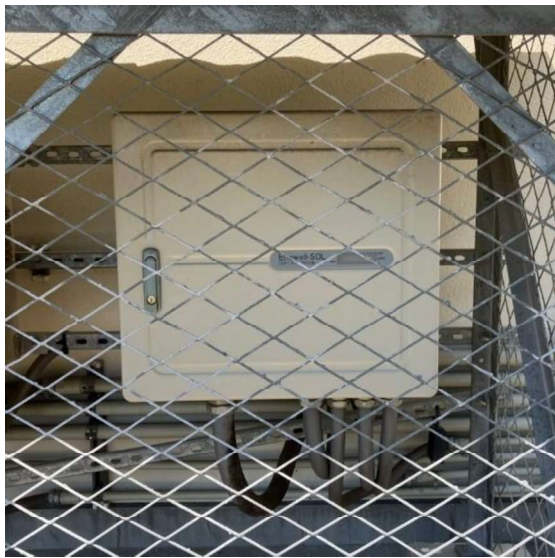
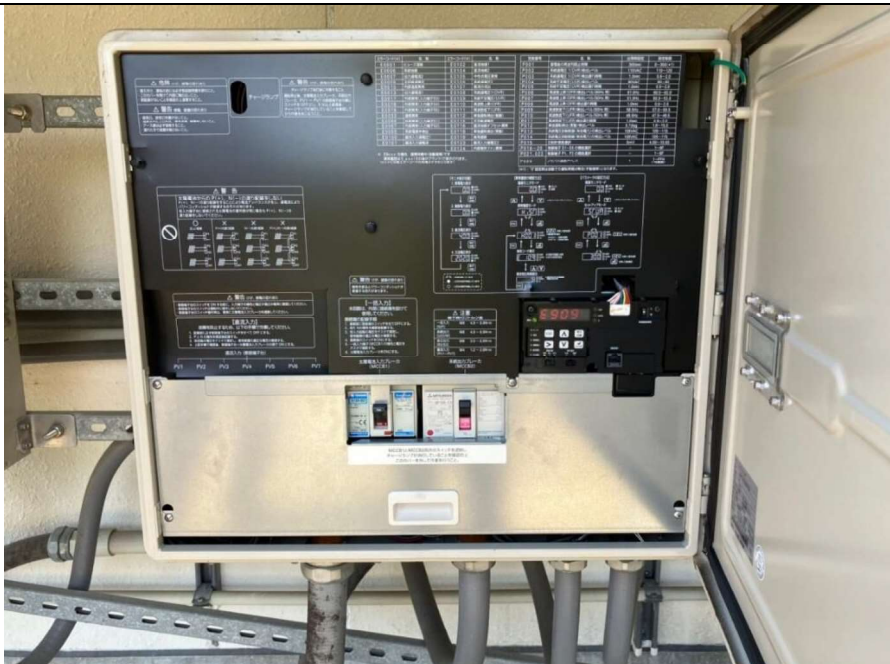
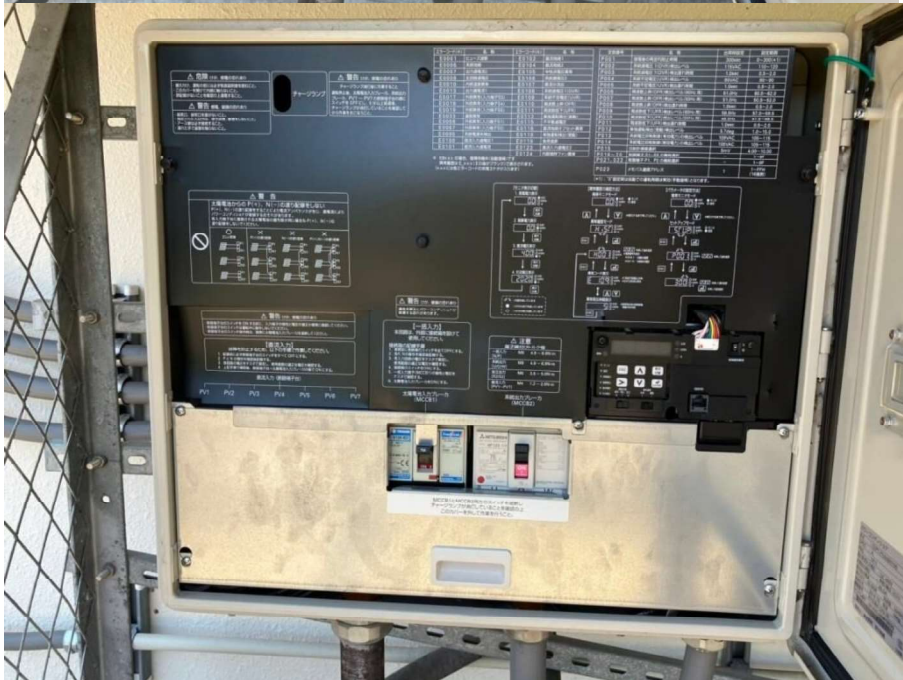
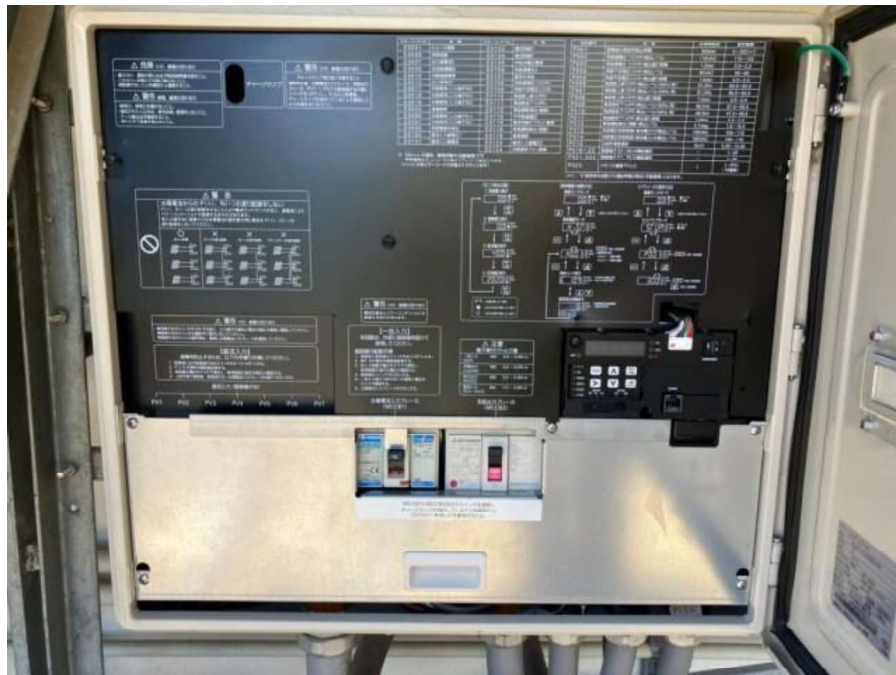
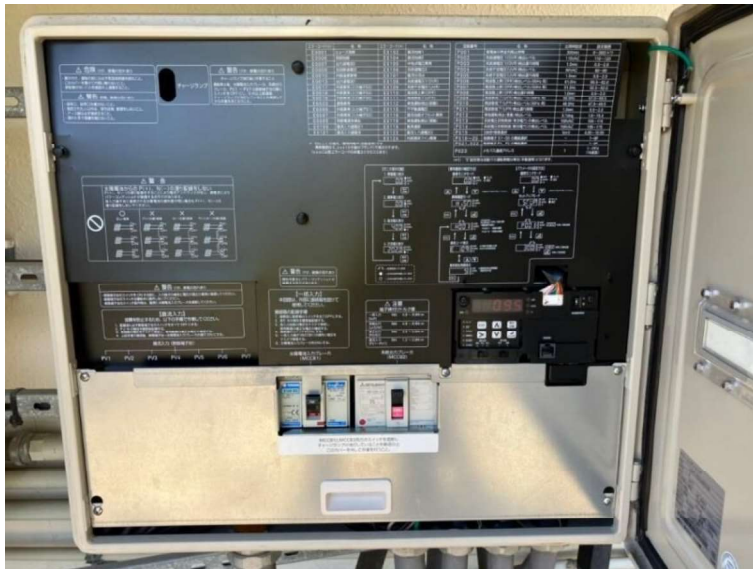
所見：破損や汚損箇所は見られず、外観・中身共に良い状態です。

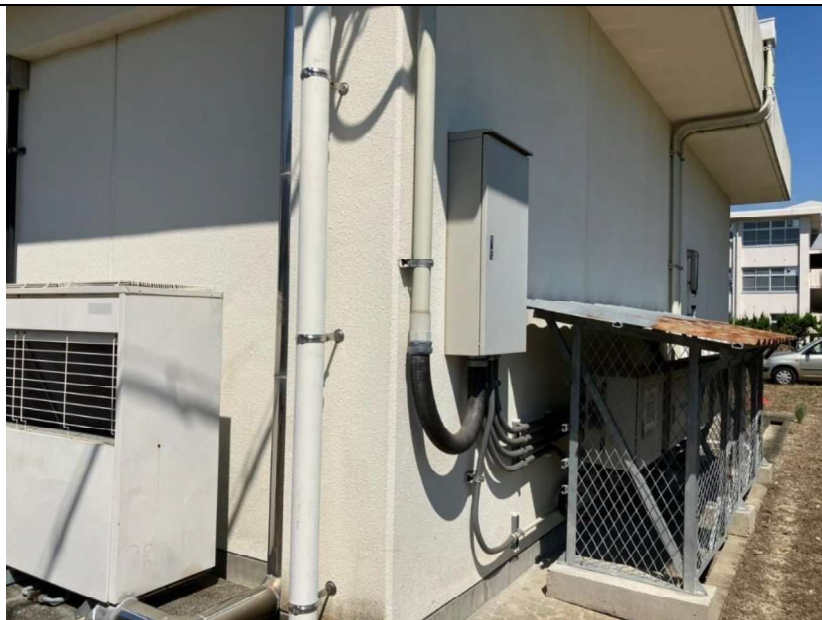
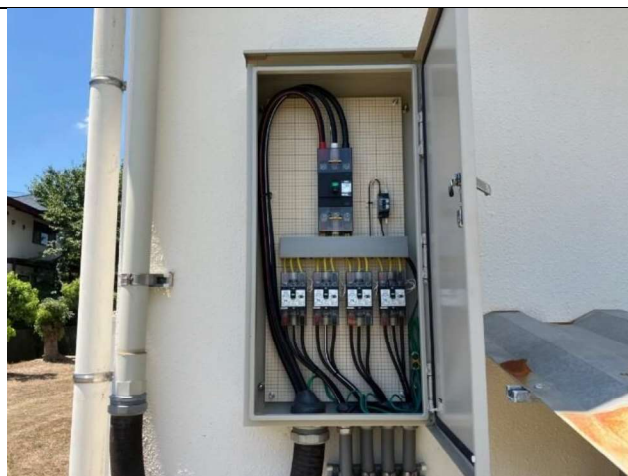
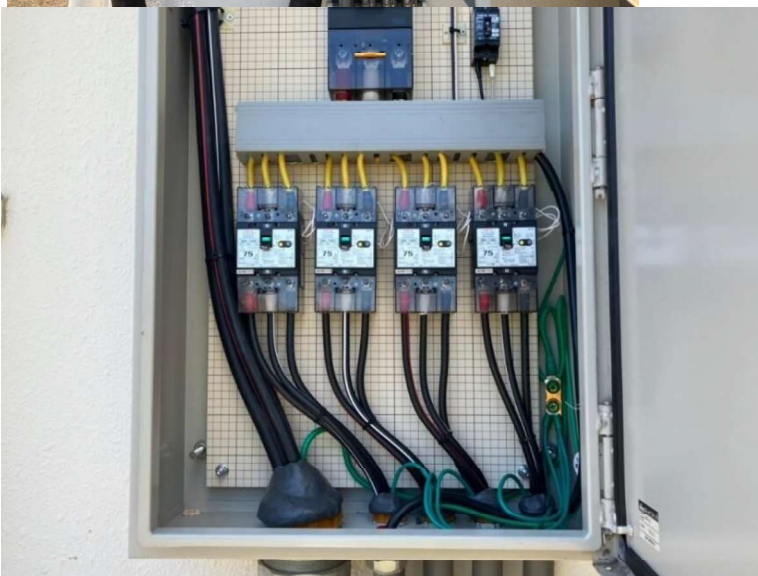
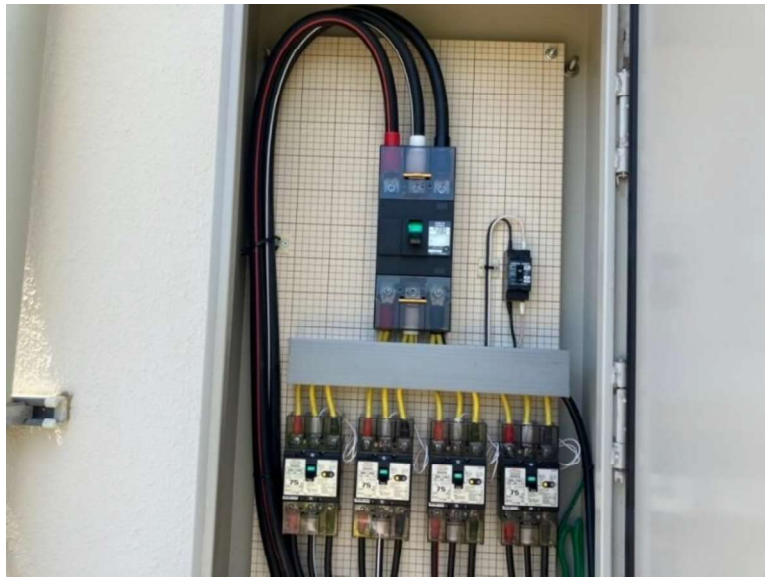
所見：破損や汚損箇所は見られず、外観・中身共に良い状態です。

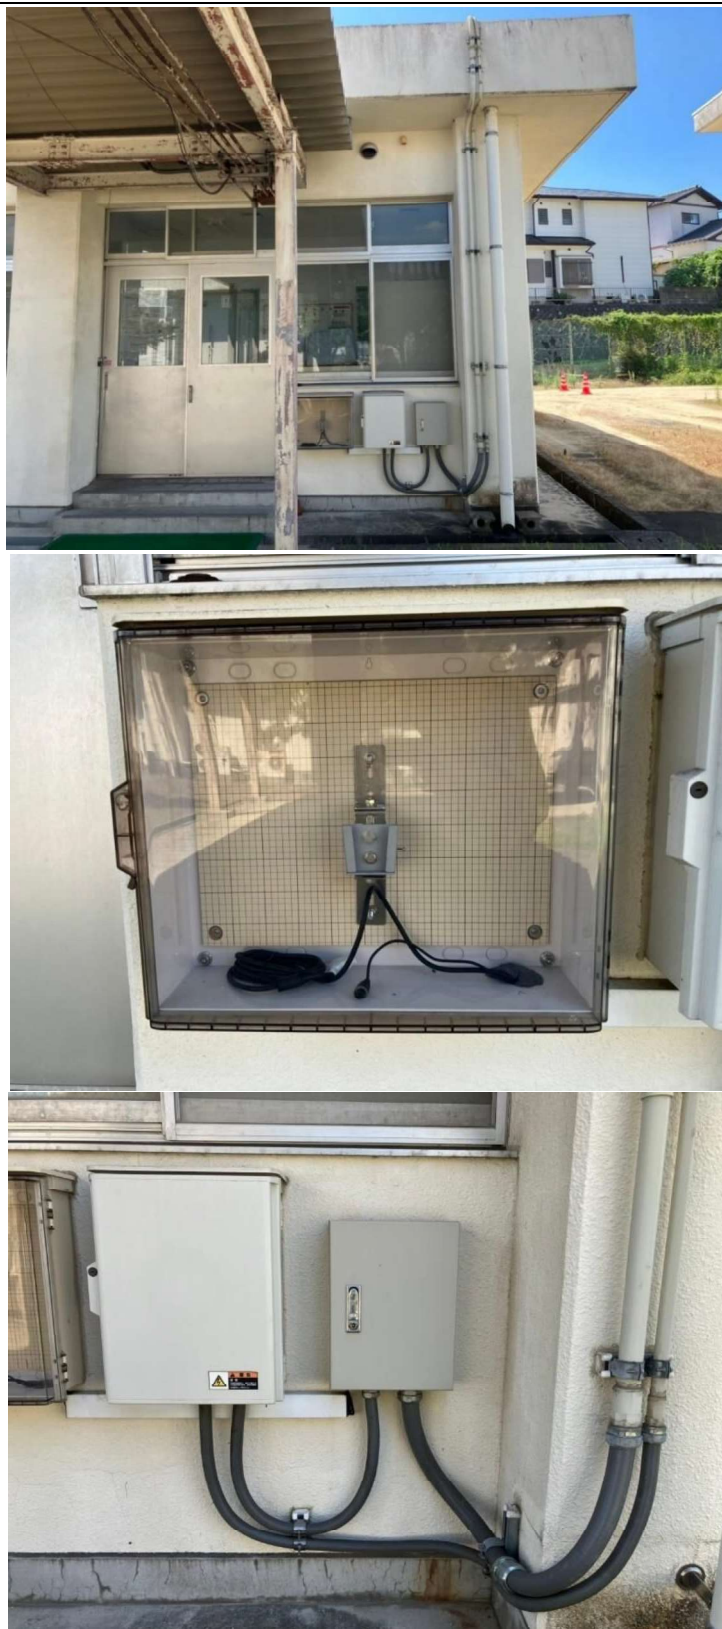
所見：発電量表示モニタが入っておりません。それ以外には破損や汚損箇所は見られず良い状態です。

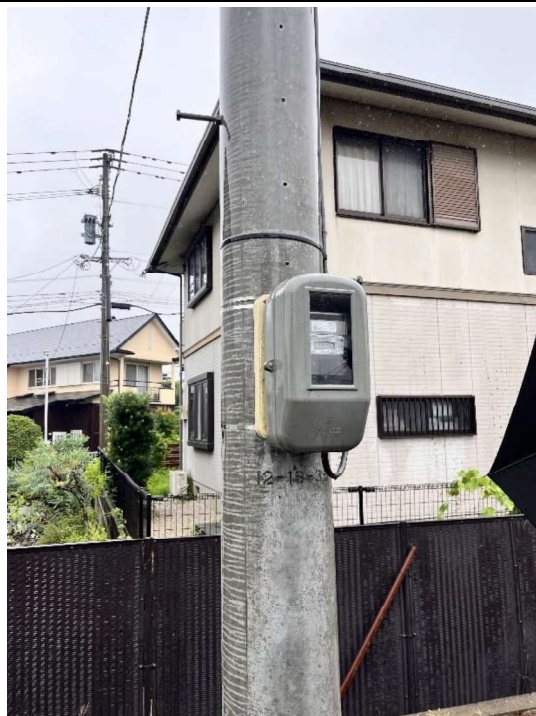
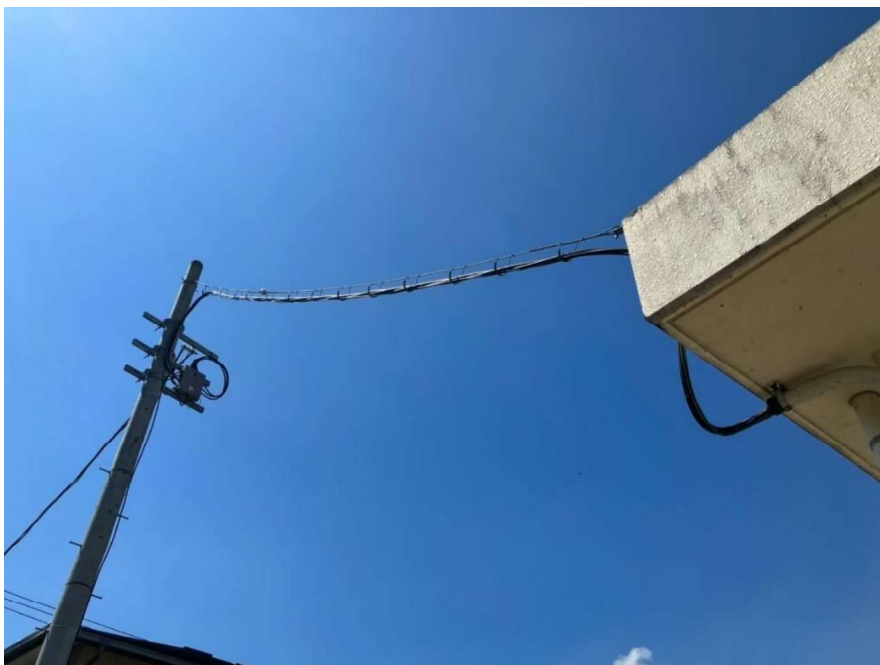
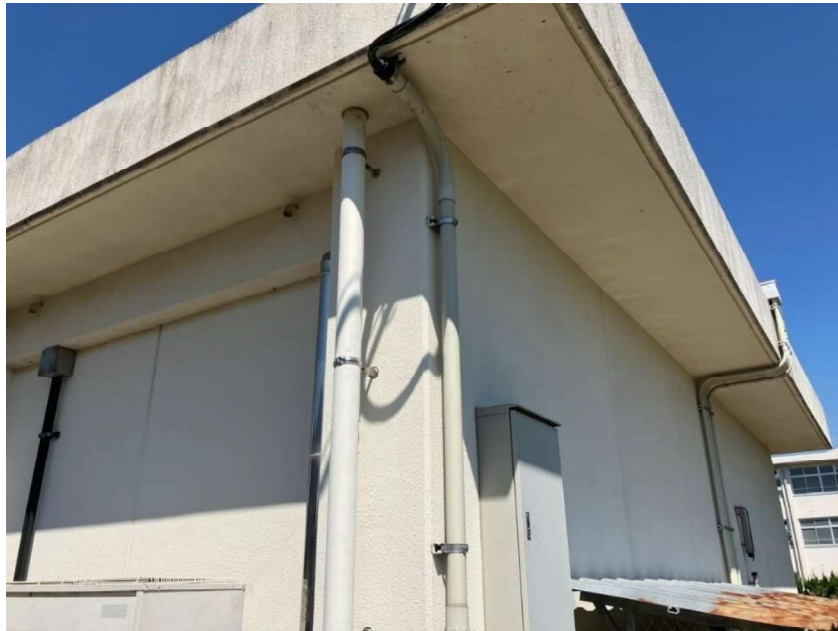
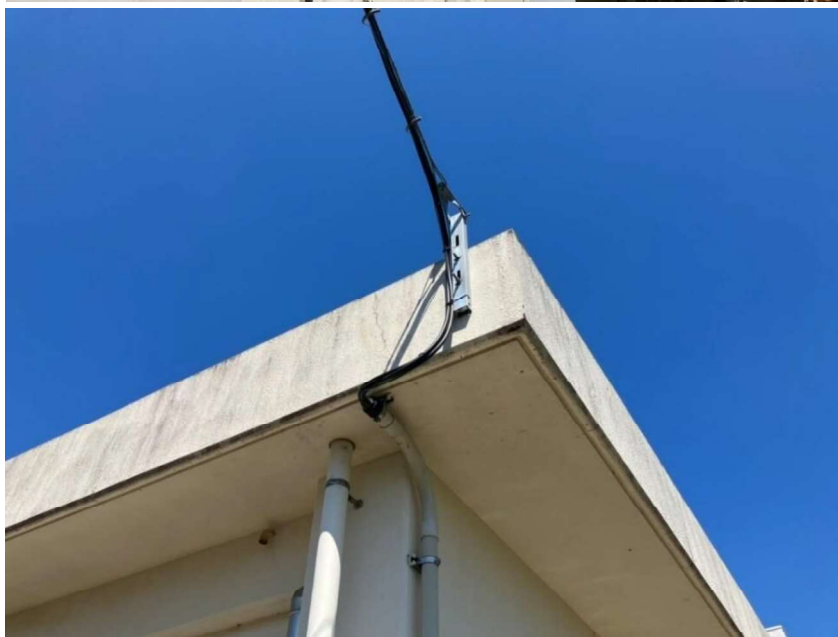
所見：破損や汚損箇所は見られず良い状態です。
