## 令和6年能登半島地震における建築物構造被害の原因分析を行う委員会 中間とりまとめ(令和6年11月) 概要

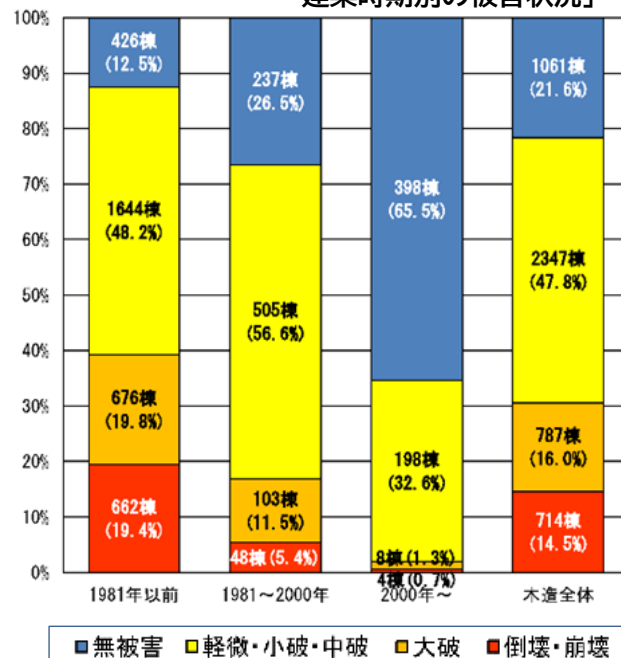
「学会悉皆調査による木造建築物の  
建築時期別の被害状況」

- 新耐震基準導入以前(1981年以前)の木造建築物の倒壊・崩壊は19.4%
- 接合部等の基準の明確化以前(1981年～2000年)の木造建築物の倒壊・崩壊は5.4%
- 2000年以降の木造建築物の倒壊・崩壊は0.7%
- 平成28年(2016年)熊本地震の際に益城町において実施した悉皆調査の結果と同様の傾向を示している。

- 旧耐震基準建築物の倒壊、崩壊の被害が多く、旧耐震基準の耐震化の一層の促進を図る。
- 調査対象の耐震改修を実施した建物において倒壊・崩壊の被害は確認されず、耐震改修の有効性が確認された。
- 2000年に明確化された木造建築物の仕様等に適合しないものがあることに留意し、効率的な耐震診断方法の周知普及を図る。
