妙見川筋河川災害関連事業 令和7年 9月末現在

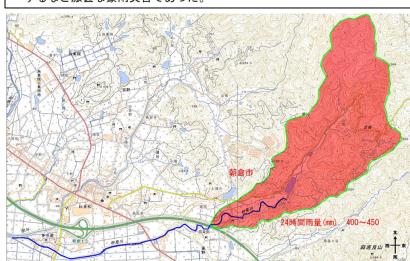
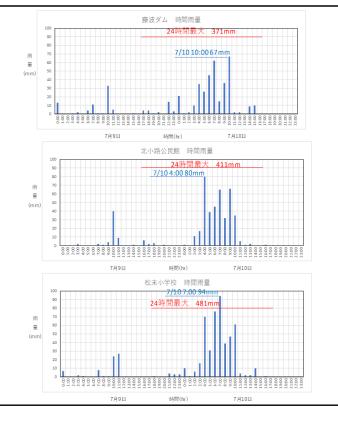
- 妙見川に近接する雨量観測所は『北小路公民館』であり、1時間雨量で 80mm、24時間雨量約411mmと非常に激しい降雨となった。
- この降雨は7時間程度に集中しており、その降雨量は419mm程度であり、他の地域に比べて最も強い降雨強度であった。
- この異常な自然現象による当該河川の被災は、現地において河床低下に よる護岸崩壊の被害や、最大で河岸高の8割程度以上の洪水痕跡を確認 するなど激甚な豪雨災害であった。
