佐田川 流域概要図

【佐田川】

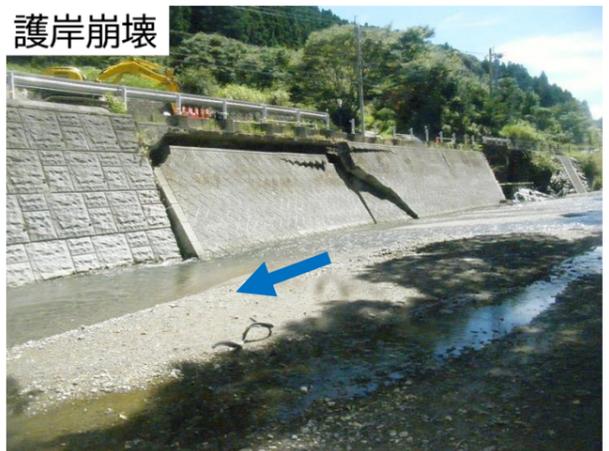
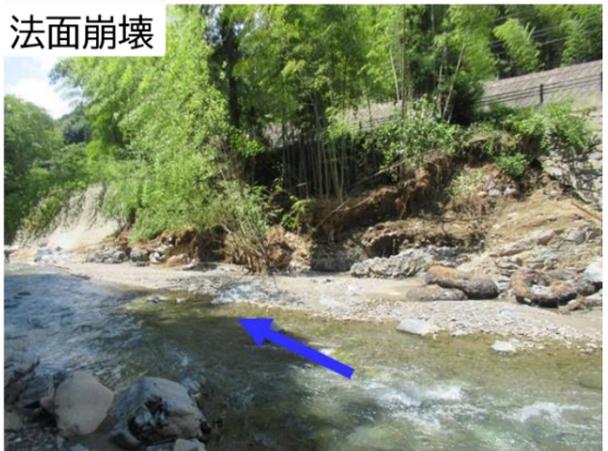
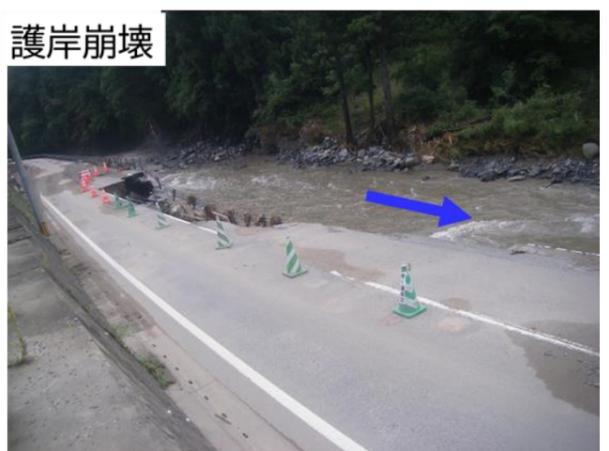
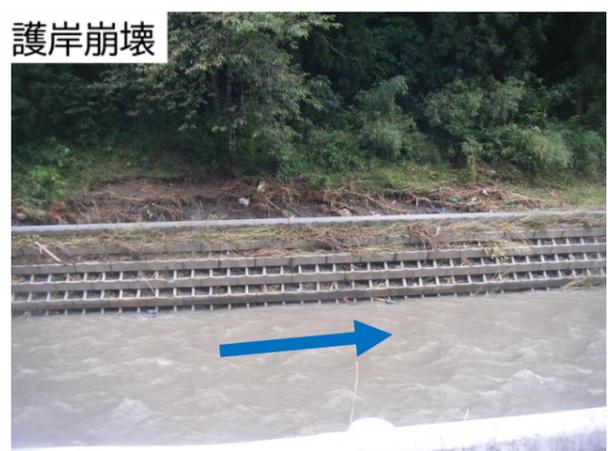
■ 被災状況

■ ハイテグラフより、佐田川(黒川・疋目川上流付)付近では、1時間雨量で90mm以上、24時間雨量で400mm以上の降雨となった。
 ■ この異常な自然現象による当該河川の被災は、現地において**護岸崩壊**
護岸背面の流出など激甚な豪雨災害であった。

①急流区間である当該区間は高流速の影響により、掃流力が大きくなり河床低下及び局所洗堀により護岸基礎洗掘護岸の根入れ不足が発生した。したがって、帯工、落差工により乱流河床低下を防止し再度災害を防止する

②河状不良、上下流に対し狭小となる区間によって、被災流量流下時の水位が堤防高を超過している。したがって、築堤(パラペットを含む)を行い、一般県道塔ノ瀬十文字小郡線の浸水被害を防止する。

《効果》
 ・帯工の設置により、乱流、河床の低下を防止する
 ・パラペットの設置を行い、河川からの溢水による道路の浸水を防ぐ
