妙見川位置図

雨の状況

被災状況

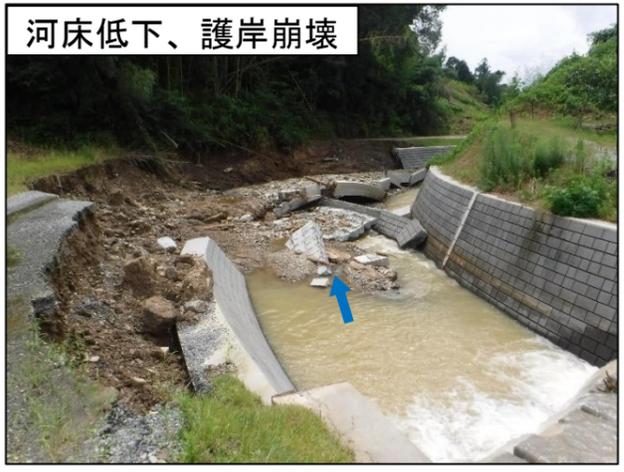
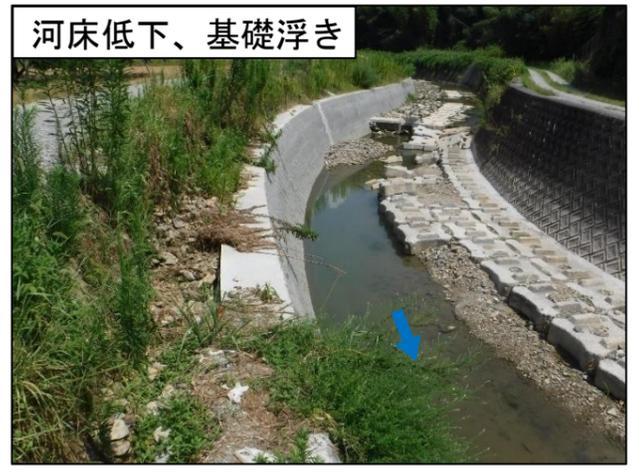
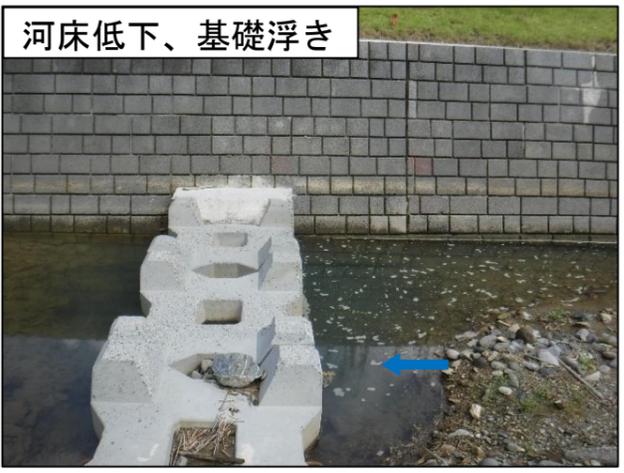
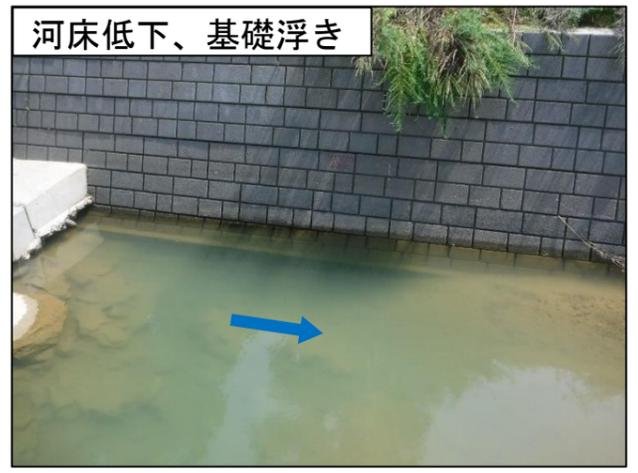
- 妙見川に近接する雨量観測所は『北小路公民館』であり、1時間雨量で80mm、24時間雨量約411mmと非常に激しい降雨となった。
- この降雨は7時間程度に集中しており、その降雨量は419mm程度であり、他の地域に比べて最も強い降雨強度であった。
- この異常な自然現象による当該河川の被災は、**現地において河床低下による護岸崩壊の被害や、最大で河岸高の8割程度以上の洪水痕跡を確認するなど激甚な豪雨災害であった。**

急流区間である当該被災区間は、高流速の影響で掃流力が大きくなり、河床低下および局所洗堀による護岸崩壊が生じている。河床洗堀対策工(根固めブロック+砂礫埋戻し)により補強するとともに、砂礫床による粗度の増大を図り、高速流の発生を抑制する。また、帯工による砂礫の流出を抑制し、再度災害を防止する。

- ・帯工、護岸工を設置し、河床の低下を防止し、河床の安定化を図る
- ・河床の粗度向上により、高速流の派生を抑制する
