・事業箇所位置図

・雨の状況

・被災状況

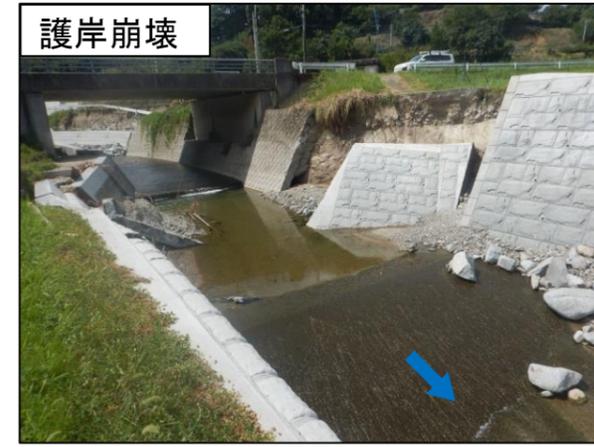
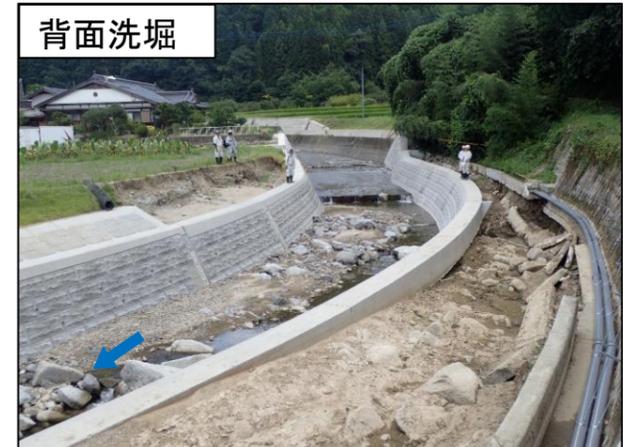
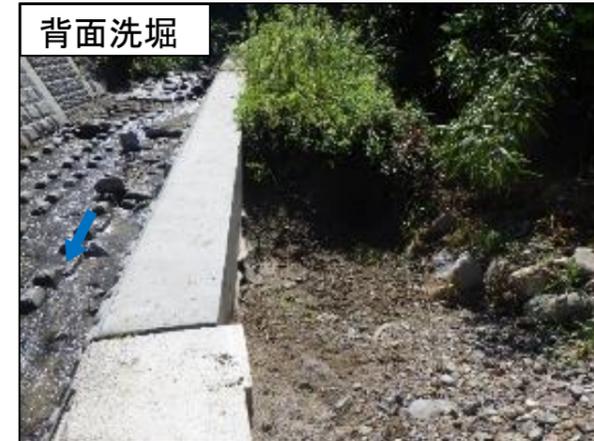
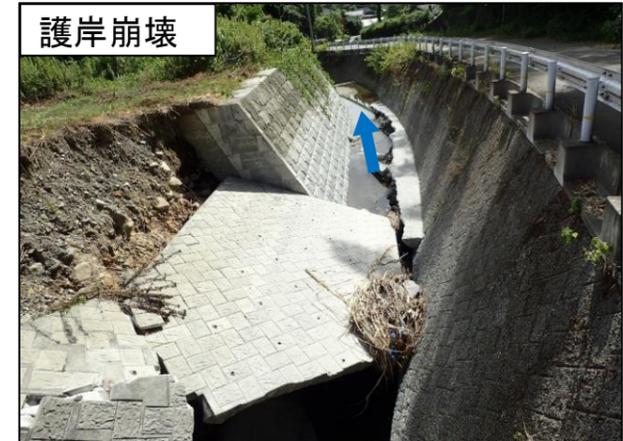
■短時間等雨量線図より、大山川付近では1時間雨量約90mm、24時間雨量約500mmと局地的な降雨となった。  
 ■この異常な気象現象による当該河川の被災は、護岸の崩壊及び河床の低下の確認などの豪雨災害であった。

急流区間である当該被災区間は、高流速の影響で掃流力が大きくなり、河床低下および局所洗堀による護岸崩壊が生じている。河床洗堀対策工(根固めブロック+砂礫埋戻し)により補強するとともに、砂礫床による粗度の増大を図り、高速流の発生を抑制する。また、帯工による砂礫の流出を抑制し、再度災害を防止する。
