Ⅲ 豪雨・大雨災害被害と復旧・復興

(県土整備企画課)

1 令和7年8月の大雨

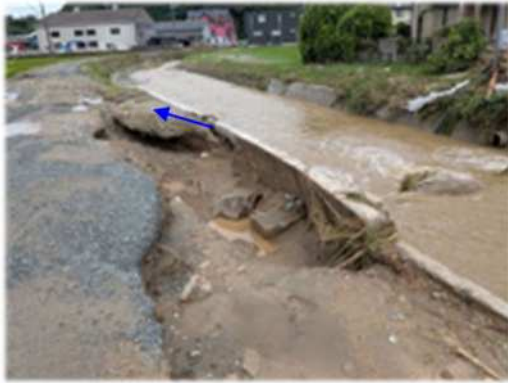
本木川 堤防越水の状況 (福津市内殿)

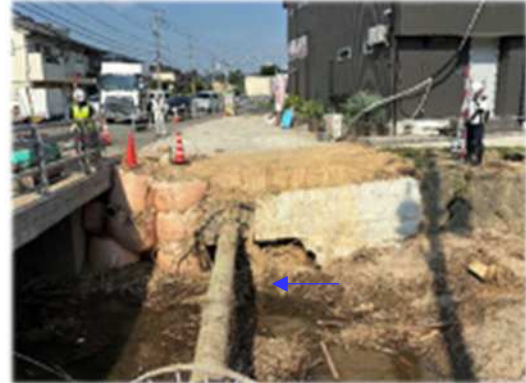
本木川 護岸崩壊の状況 (福津市畦町)

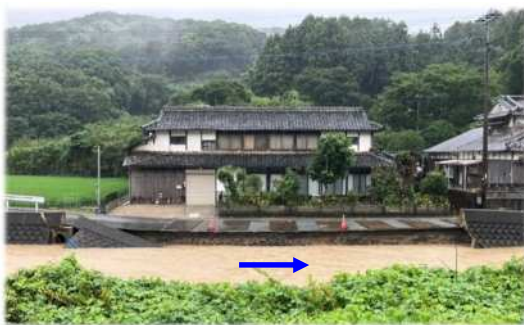
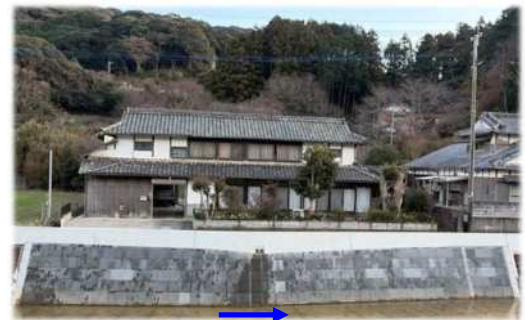
樽見川 (宗像市吉田) 復旧状況

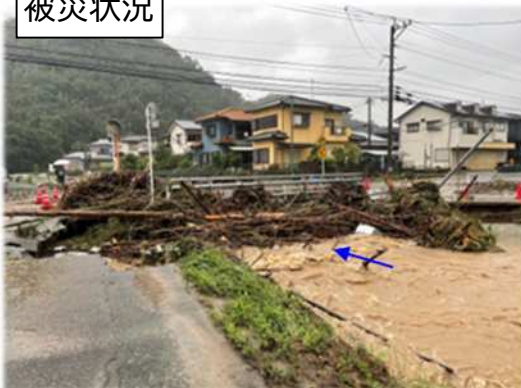
本木川 浸水被害の状況（福津市畦町・内殿）

- 二級河川西郷川水系本木川（福津市畦町）は、令和7年8月の豪雨により、護岸や橋梁の被災、越水による家屋の浸水等の甚大な被害が発生した。
- 災害復旧助成事業により、引堤等により河道の流下能力を向上させ、再度災害の防止を図る。

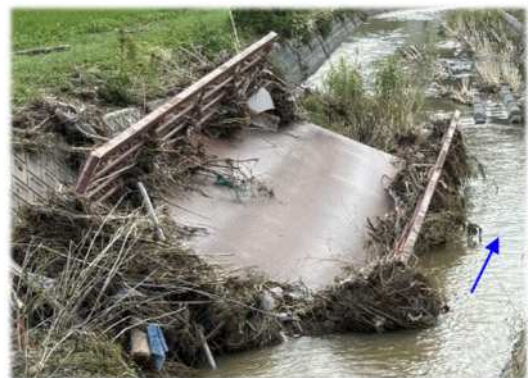
本木川 市道橋の落橋状況（福津市畦町）

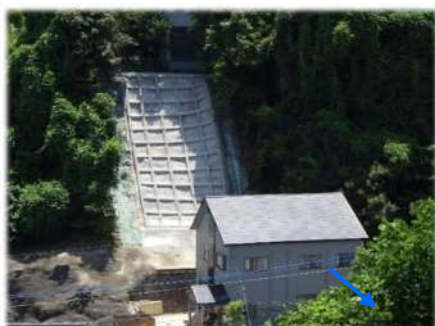
愛宕地区急傾斜地崩壊対策施設完成（福岡市西区）

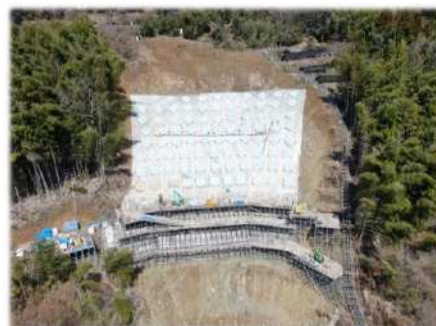
逆瀬谷地区地すべり対策施設事業状況（八女郡広川町）

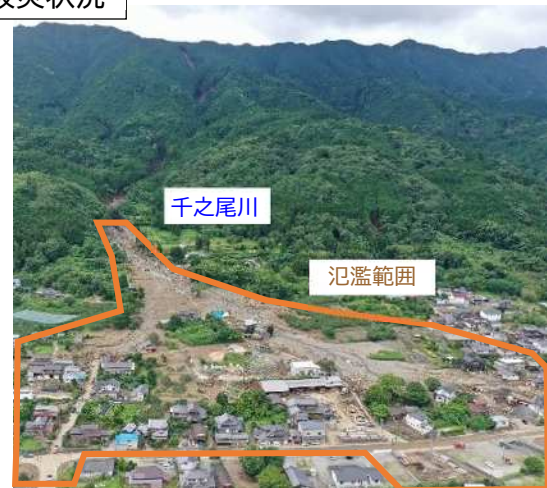
被災状況

- 一級河川筑後川水系千之尾川（福岡県久留米市田主丸竹野）は、令和5年7月の豪雨により、土石流災害が発生したため、特定緊急砂防事業により砂防施設の整備を計画的・集中的に実施することにより、早期に安全度を向上させる。
- 砂防施設を整備することで、人家36戸、官公庁舎、県道等の重要なインフラライフラインを土石流による被害から保全する。

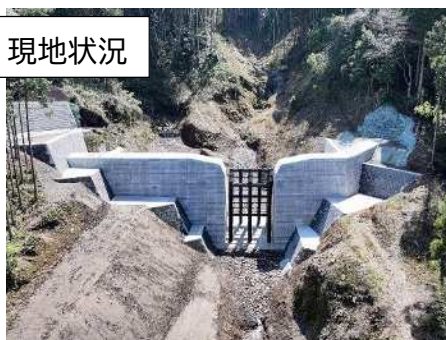
砂防堰堤本体 完成

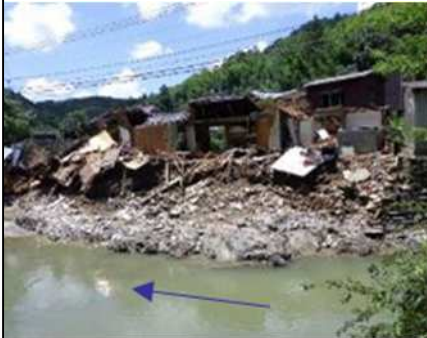
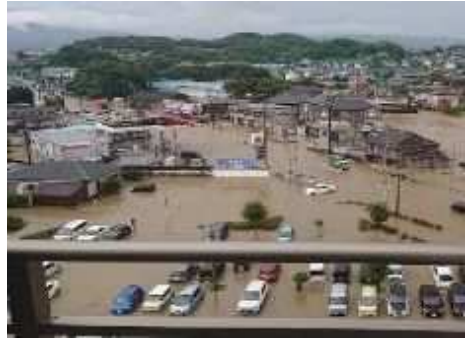
写真 令和5年7月の豪雨による浸水被害（八女郡広川町）

○ 令和5年7月の豪雨により、床上浸水62戸、床下浸水250戸の甚大な浸水被害が発生したことを受け、浸水対策重点地域緊急事業により、堰改築等を集中的に実施し、令和5年7月豪雨と同規模の洪水に対して、河川からの氾濫による床上浸水被害の9割解消を目指す。

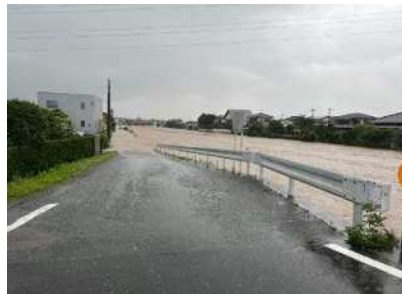
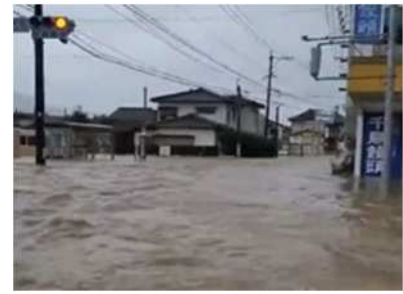
写真 令和5年7月の豪雨による浸水被害（巨瀬川流域）

- 令和5年7月の豪雨により、福岡県管理区間において床上浸水290戸、床下浸水812戸の甚大な浸水被害が発生したことを受け、災害復旧助成事業及び浸水対策重点地域緊急事業に着手しており、令和5年7月豪雨と同規模の洪水に対して、河川からの氾濫による床上浸水被害の解消を目指す。

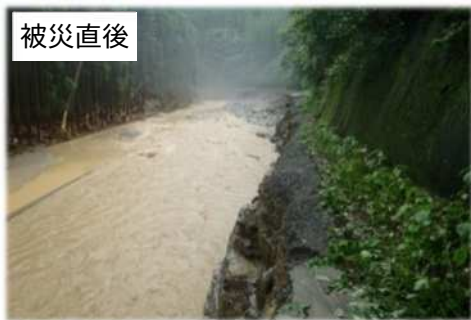
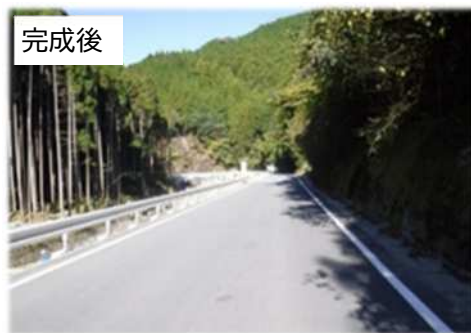
県道甘木吉井線道路決壊(朝倉市黒川)

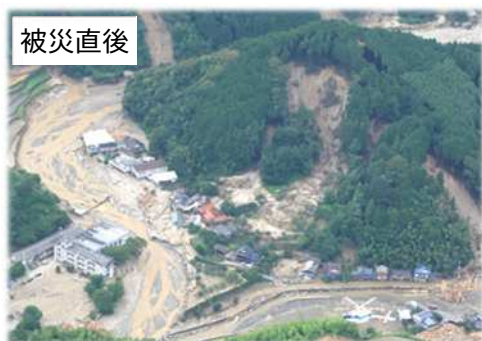
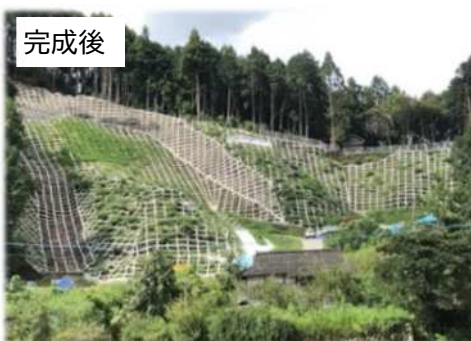
真竹地区土砂災害(朝倉市杷木松末)

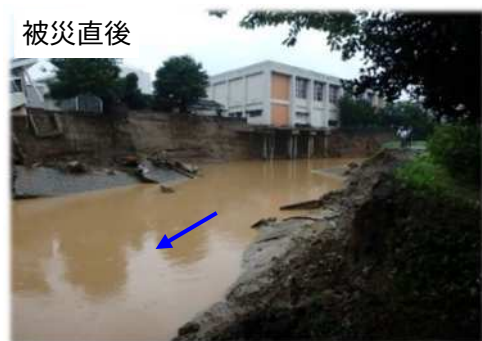
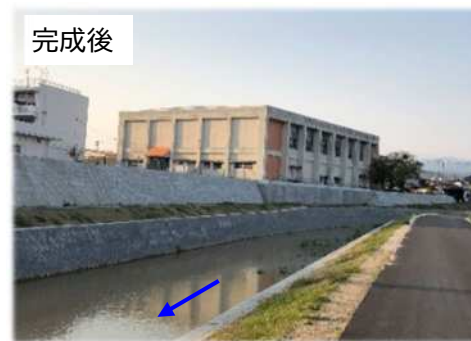
桂川堤防決壊(朝倉市宮野)

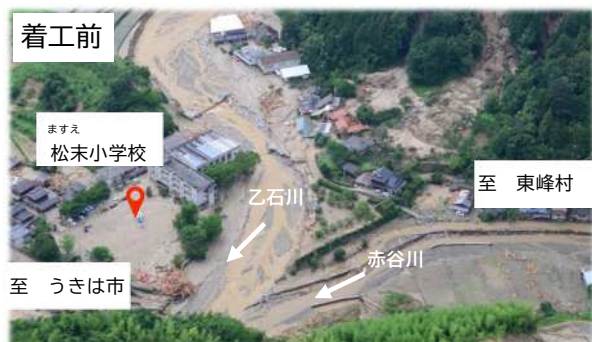
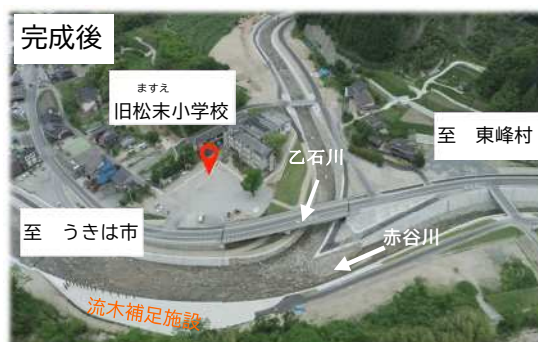
赤谷川流域豪雨被害(朝倉市杷木星丸)【写真:九州地方整備局提

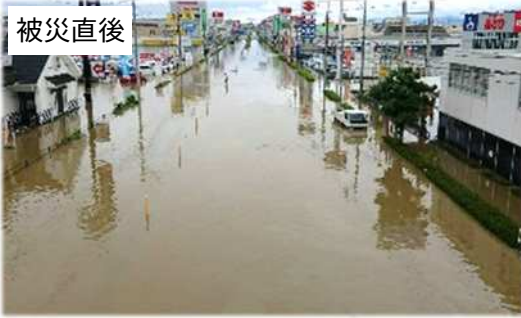
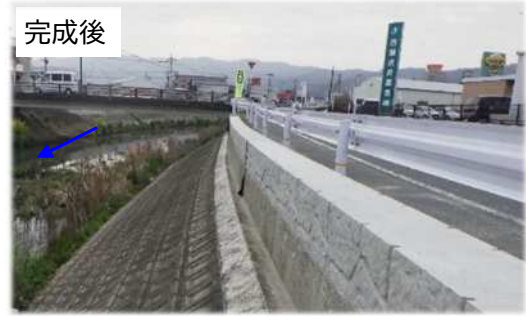
筑後川水系下弓削川浸水被害(久留米市東合川)

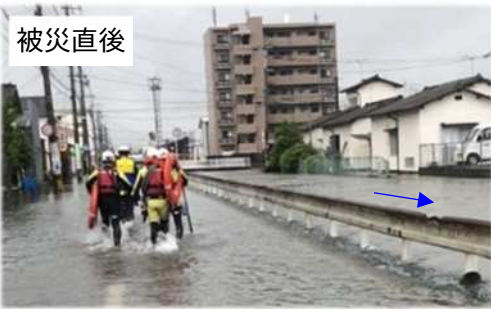
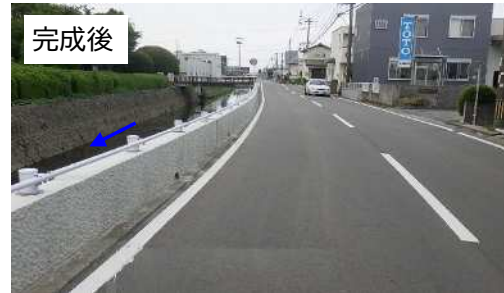
筑後川水系池町川浸水被害(久留米市梅満町)

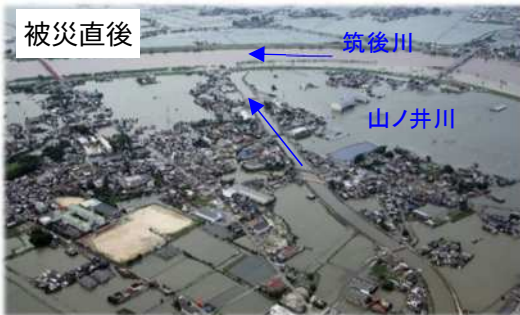
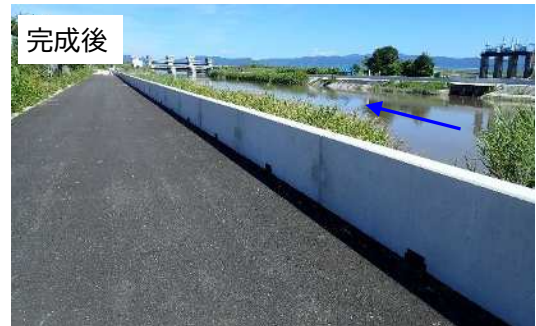
筑後川水系山ノ井川浸水被害(久留米市城島町)

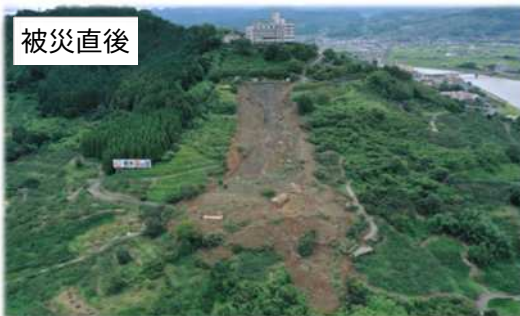
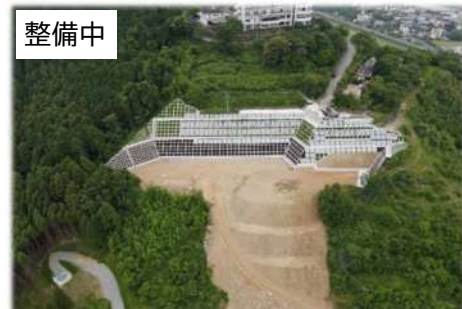
高山地区土砂災害(朝倉市杷木志波)
