## 志賀島ビジターセンター 個別施設計画について

志賀島ビジターセンター  
(資料館)

個別施設計画

令和3年2月

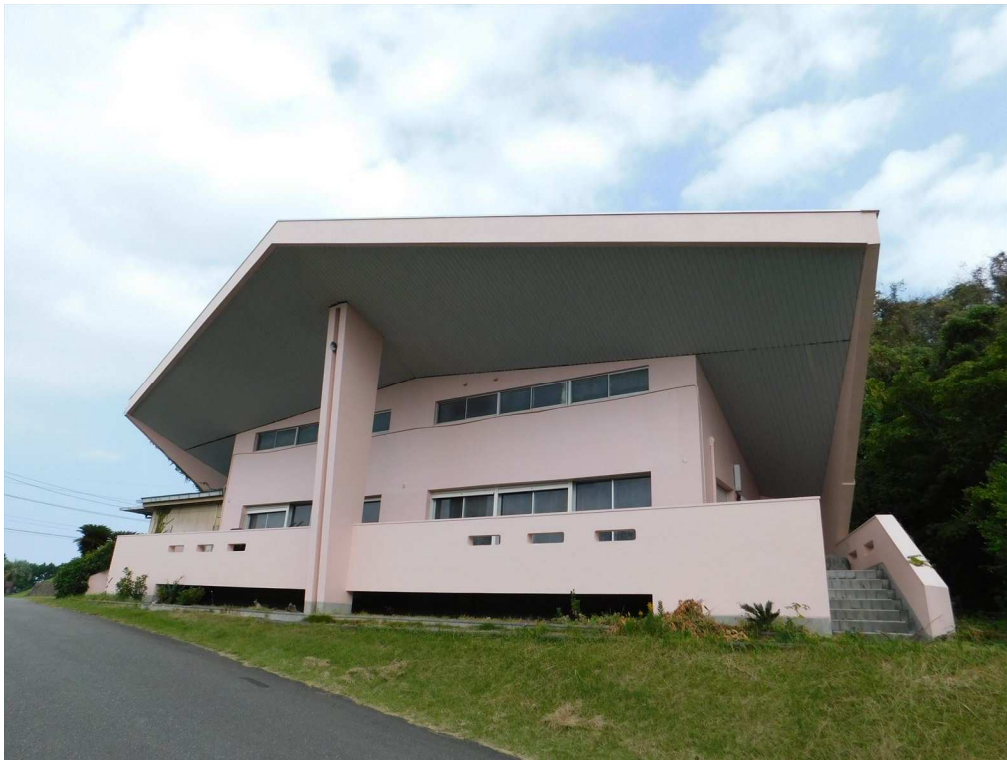
全景

当該施設は、築50年で目標使用耐用年数である65年に満たないことから、計画期間中の更新は計画していませんが、老朽化による不具合が目立つ状況となっています。

屋上部では防水工事から20年以上が経過しているため、経年劣化が進行しています。展示設備は経年劣化による色あせ等が激しく、更新が必要です。

県民が利用する施設であることから、優先して改修を行い、自然公園の案内所としての機能を一定レベル維持していきます。

施設の設置目的を達成するため、展示設備の改修を優先的に行うこととし、また、建物は築50年となり標準的な改修時期を大きく越えている部位も多いため、予防保全型管理による計画的な改修を行っていきます。

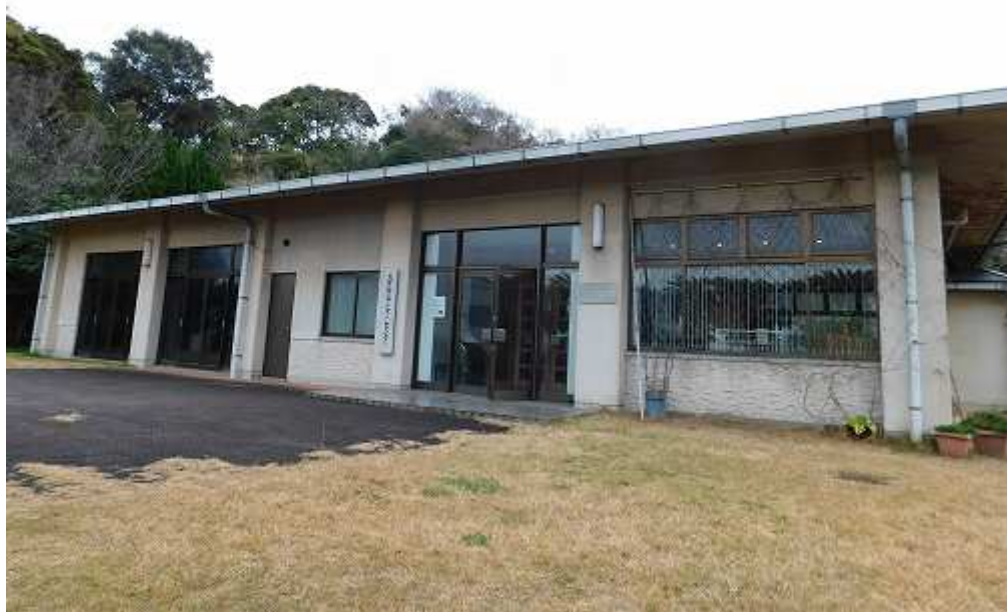
全景

当該施設は、築32年で目標使用耐用年数である65年に満たないことから、計画期間中の更新は計画していませんが、外壁のひび割れや表面の劣化が目立つ状況となっています。

屋上部及び外壁のひび割れや変色をはじめ、全体的に経年による老朽化が進行しています。特に、展示設備は経年劣化による色あせ等が激しく更新が必要です。

県民が利用する施設であることから、優先して改修を行い、自然公園の案内所としての機能を一定レベルに維持していきます。

施設の設置目的を達成するため、展示設備の改修を優先的に行うこととし、また、築30年以上が経過しており、標準的な改修時期を過ぎている部位も多いため、劣化の激しい屋上防水及び外壁について優先的に改修を行い、予防保全型管理による計画的な改修を行っていきます。
