大牟田高等技術専門校 個別施設計画

施設類型	県民向け施設
整理番号	12
施設所管課	財産活用課

令和2年7月

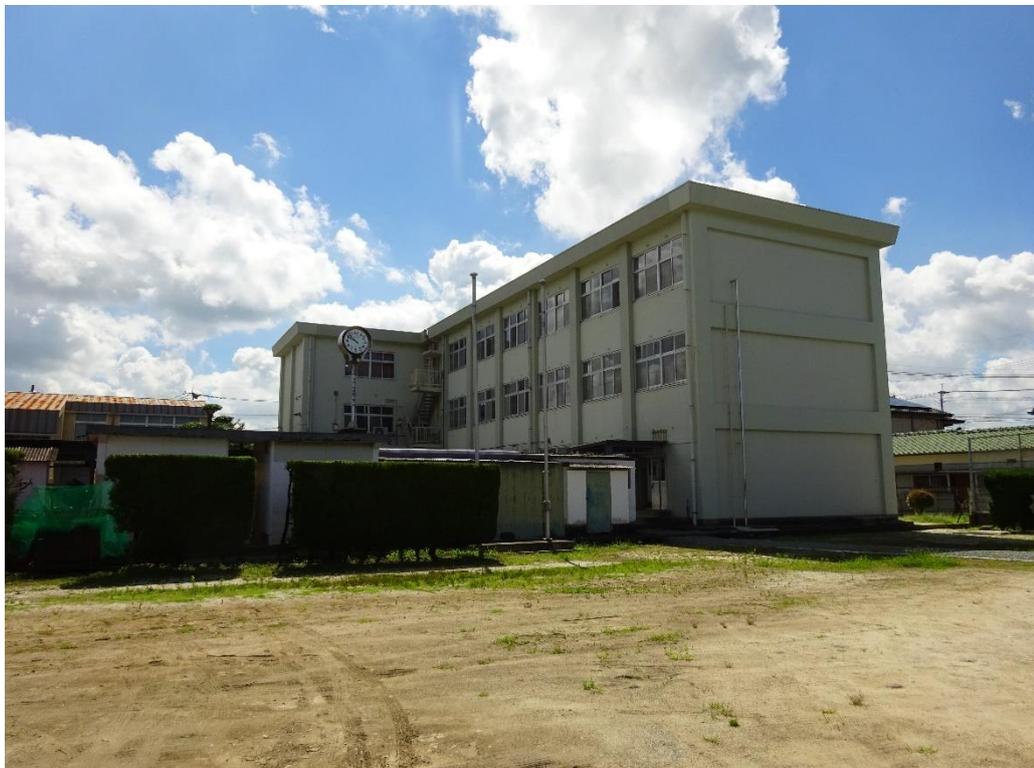
全景（本館棟）

本館棟は、鉄筋コンクリート造りによる一般的な建物であり、耐震補強工事を平成26年度に行っています。屋上防水の老朽化が見られ、各所に雨漏りが生じています。

本館棟は、耐震補強を行っているものの、屋上防水や外壁等に劣化が見られます。また、施設設備等に不具合等が発見された場合、部分的に事後保全による修繕を行っていますが、予防保全による改修はできていない状態です。

本館棟は、まずは、経年による劣化が見られる受変電設備の改修を行います。次に、屋根・防水や外壁、天井の改修、空調設備及び給排水設備等の改修を行います。さらに、床や外部建具の改修、電灯設備や動力設備等の改修を行います。

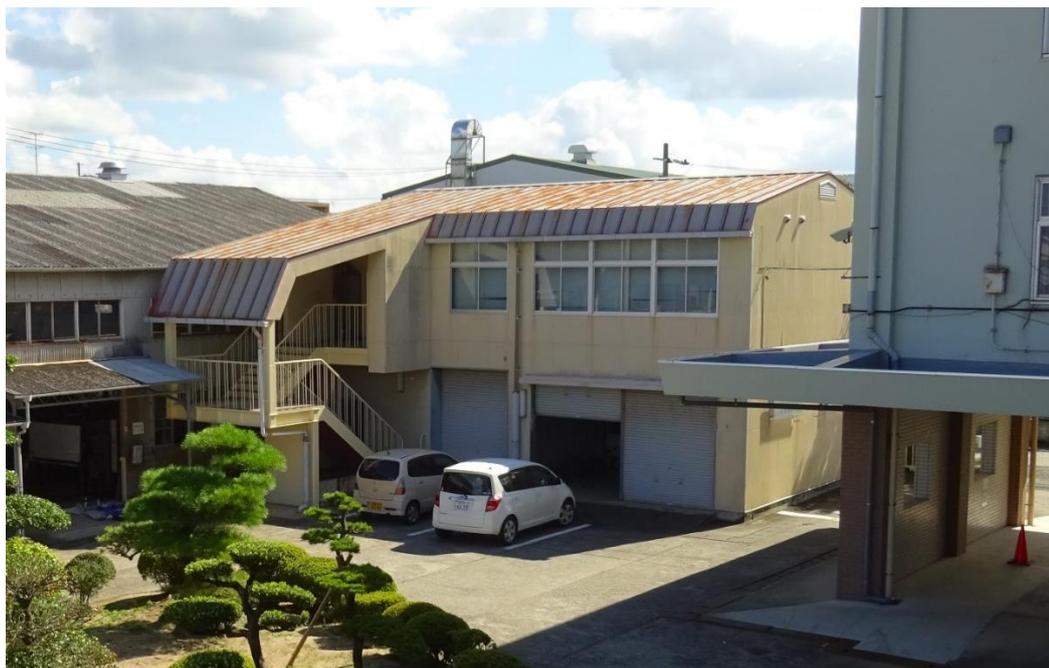
全景（(旧) マシニングセンター棟）

(旧) マシニングセンター棟は、鉄骨造りによる一般的な建物となります。屋根には全体的に錆が発生して劣化が進んでいるとともに、外壁も経年による劣化が見られます。

(旧) マシニングセンター棟は、屋上防水の劣化が目立つ状態となっています。また、施設設備等に不具合等が発見された場合、部分的に事後保全による修繕を行っていますが、予防保全による改修はできていない状態です。

(旧)マシニングセンター棟は、まずは、屋根・防水や外壁の改修を行います。次に、内壁や天井及び外部建具等の改修、電灯設備の改修を行います。

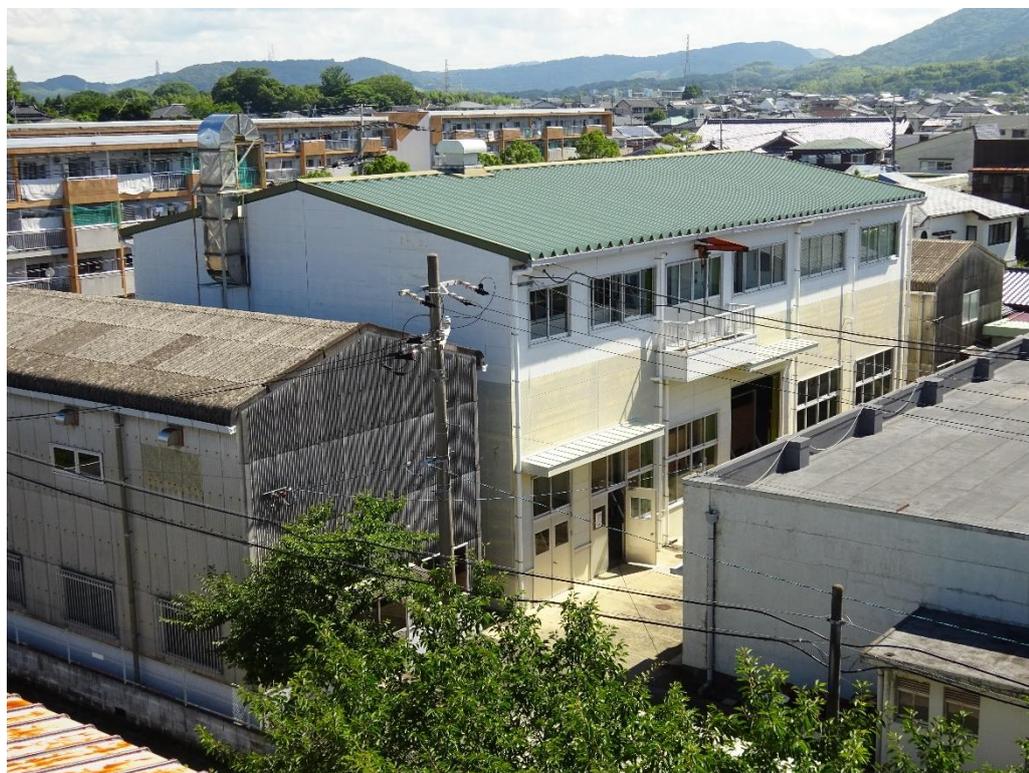
全景（電気設備科実習棟）

電気設備科実習棟は、鉄骨造りによる一般的な建物となります。外壁に経年による劣化とともに地震によるクラックが見られます。

電気設備科実習棟は、外壁の目地部の劣化が目立つ状態となっています。また、築24年となり、施設設備等に改修時期を迎える箇所が順次出てくる状況となっています。

電気設備科実習棟は、屋根・防水や外壁等の改修、電灯設備や給排水設備の改修を行います。

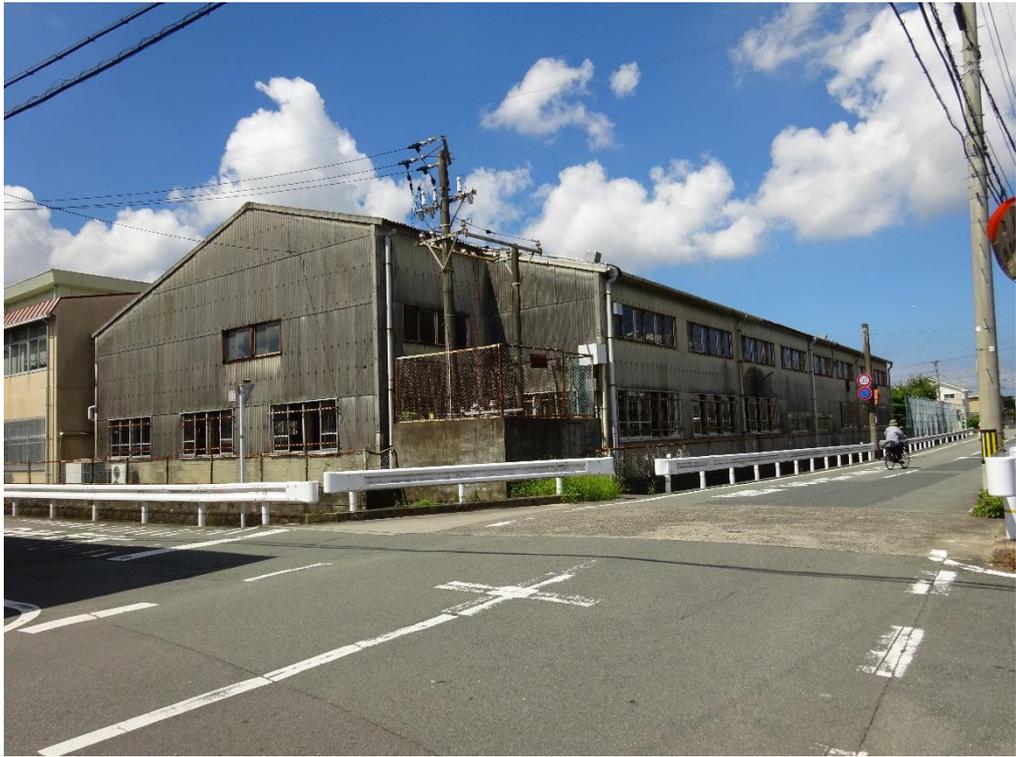
全景（溶接科実習棟）

溶接科実習棟は、鉄骨造りによる一般的な建物となります。屋根、外壁をはじめ、各所において経年による劣化が進んでいます。特に窓や面格子等の外部建具の劣化が進んでいます。

溶接科実習棟は、屋根、外壁をはじめ、各所において経年による劣化が進んでいます。また、施設設備等に不具合等が発見された場合、部分的に事後保全による修繕を行っていますが、予防保全による改修はできていない状態です。

溶接科実習棟は、屋根・防水や外壁、天井や建具等の改修を行います。
