■ 事業箇所位置図

■ 事業概要工程表

■ 被災状況

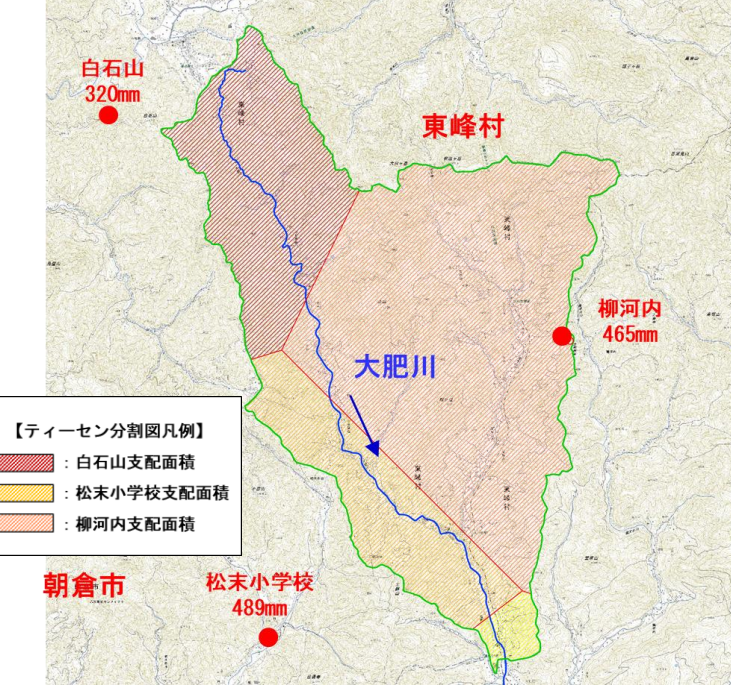
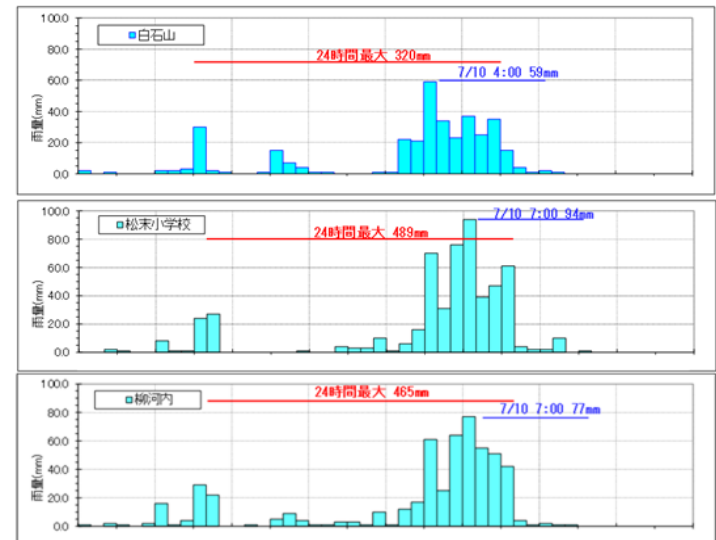
雨量観測所・全流域雨量図

■ 大肥川に近接する雨量観測所は『松末小学校』であり、1時間雨量で94mm、24時間雨量で489mmと非常に激しい降雨となった。
 ■ この降雨は7時間程度に集中しており、その降雨量は419mm程度であり、他の地域に比べて最も強い降雨強度であった。
 ■ この異常な自然現象による当該河川の被災は、現地において河床低下及び河状不良による護岸崩壊の被害や最大で河岸高の8割程度以上の洪水痕跡を確認するなどの激甚な豪雨災害であった。
