■ 事業箇所位置図

【大肥川】

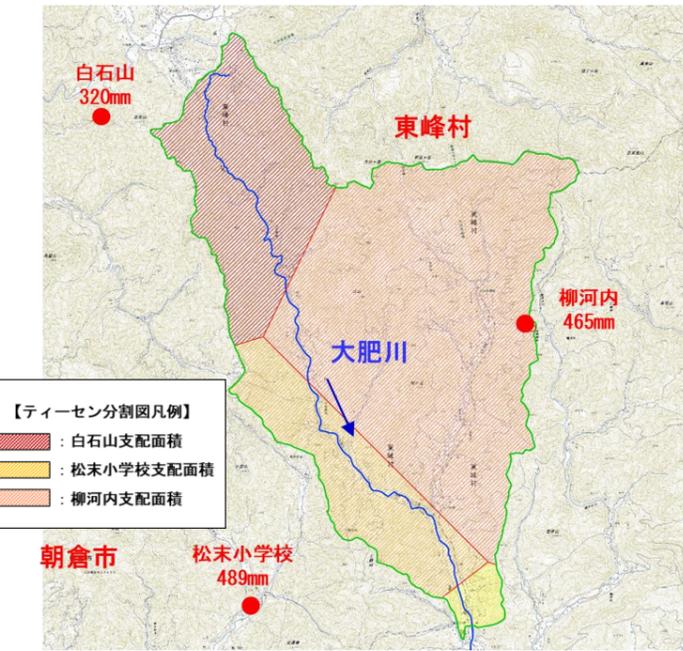
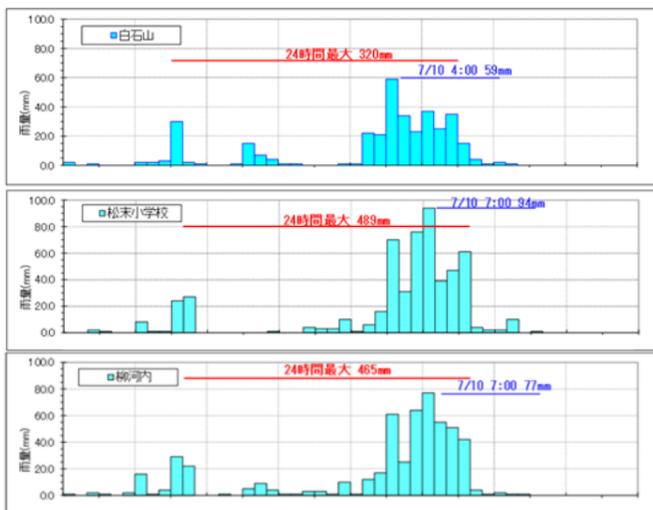
雨量観測所・全流域雨量図

■ 大肥川に近接する雨量観測所は『松末小学校』であり、1時間雨量で94mm、24時間雨量で489mmと非常に激しい降雨となった。
 ■ この降雨は7時間程度に集中しており、その降雨量は419mm程度であり、他の地域に比べて最も強い降雨強度であった。
 ■ この異常な自然現象による当該河川の被災は、現地において河床低下及び河状不良による護岸崩壊の被害や最大で河岸高の8割程度以上の洪水痕跡を確認するなどの激甚な豪雨災害であった。
