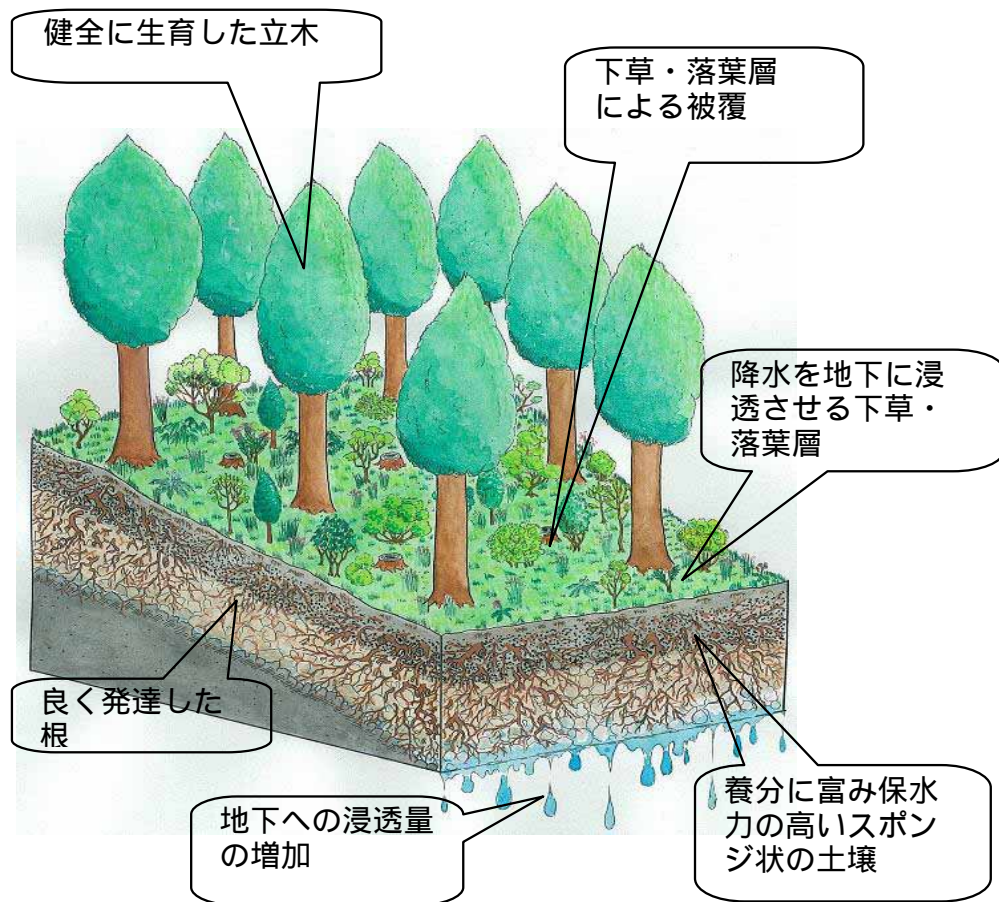
健全な森林とは、人工林において適切な間伐等が行われ、十分な陽光により下草や落葉層が豊かになり、土壌が保持され、水源かん養や土砂流出防止などの公益的機能を発揮している森林。

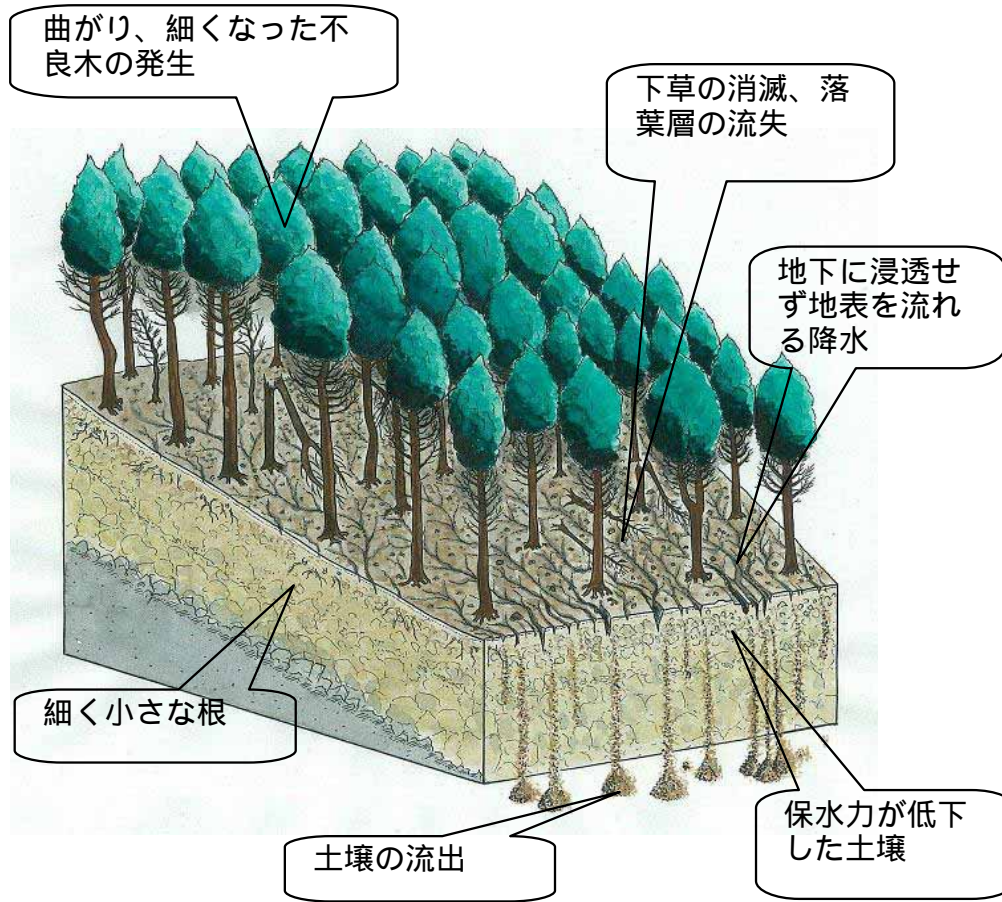
荒廃した森林とは、人工林において間伐等が行われず放置されたため、陽光の不足により下草や落葉層が貧弱となり、土壌が失われ、水源かん養や土砂流出防止などの公益的機能が低下している森林。

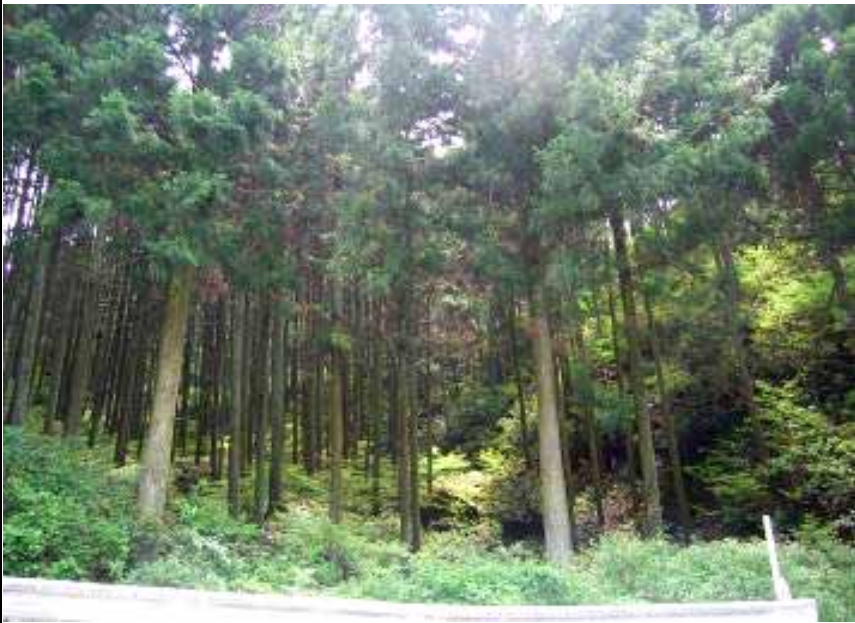
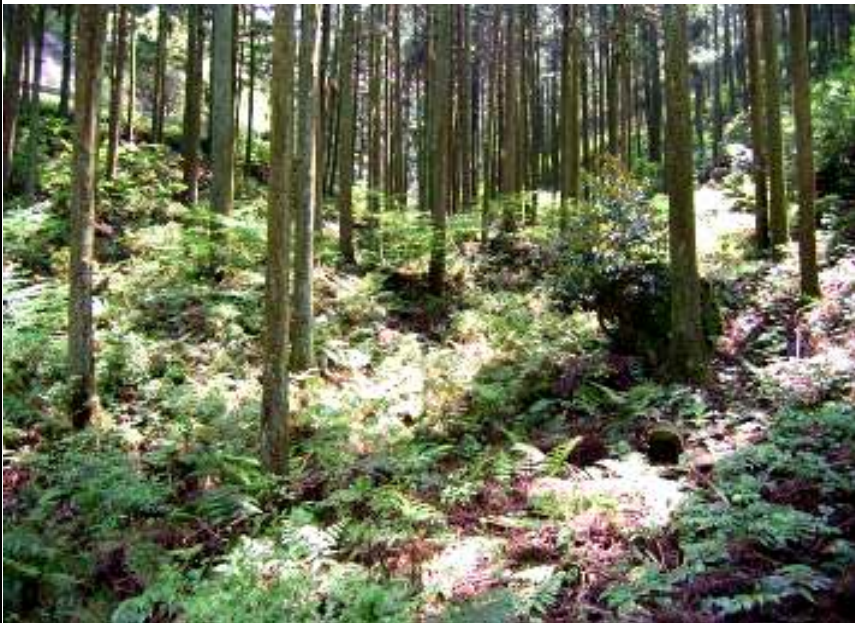
視察現地	健全な森林	
場 所	添田町大字中元寺	
所 有	県(県営林)	
面 積	0.65ha	
樹 種	スギ	
樹 齢	40・43年生	
主な作業の履歴 (実施年)	<ul style="list-style-type: none"> ・植栽(昭和37,40年) ・除伐(昭和55年:15,18年生) ・間伐(昭和58年:18,21年生) ・枝打ち(昭和58年:18,21年生) 	
状 況	<ul style="list-style-type: none"> ・下層植生が繁茂し土壌が保持されている ・林内は明るい ・樹木の生育が良好 	
上段写真 (遠景)

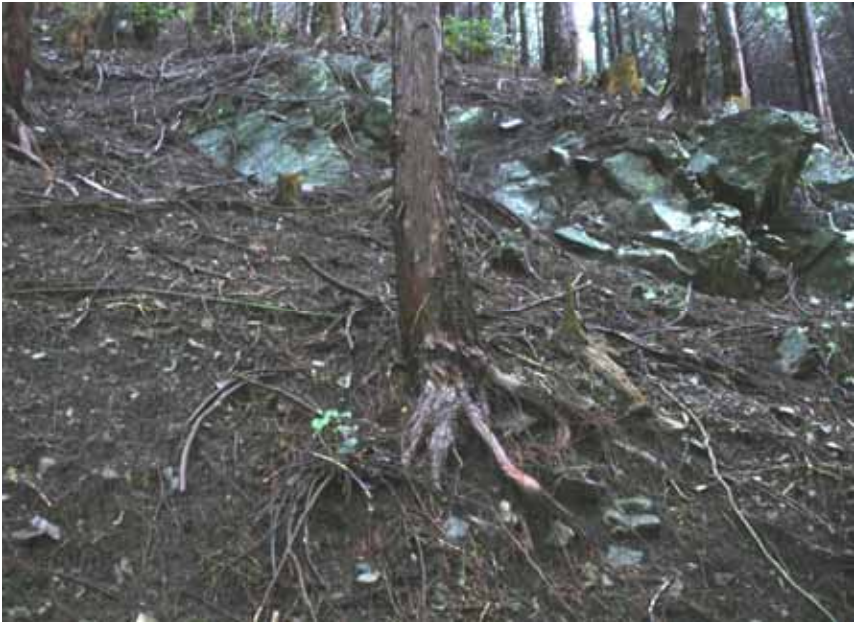
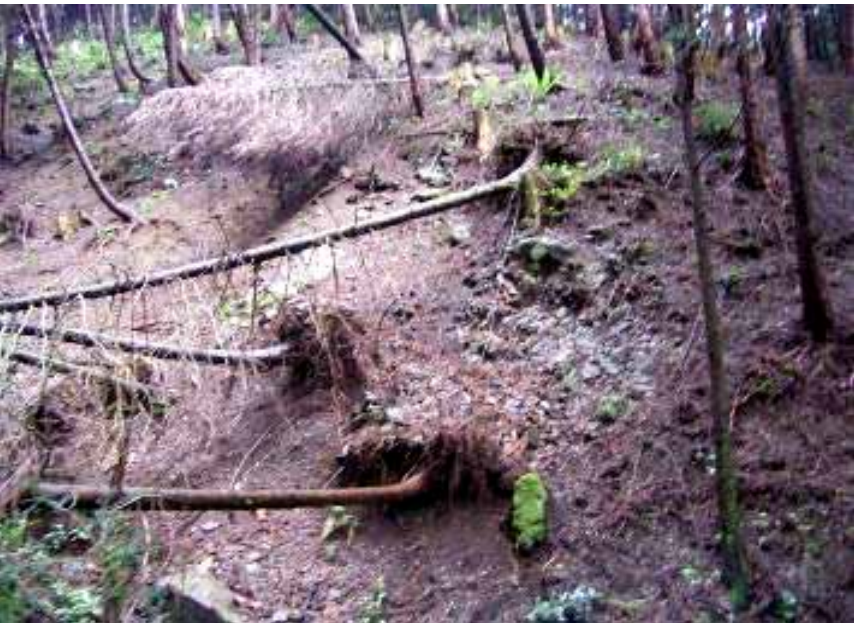
視察現地	荒廃した森林	
場 所	添田町大字中元寺	
所 有	個人	
面 積	1.30ha	
樹 種	ヒノキ	
樹 齢	17年生	
主な作業の 履歴 (実施年)	<ul style="list-style-type: none"> ・植栽(平成元年) 1ha当たり3,000本植栽 ・下刈り 	
状 況	<ul style="list-style-type: none"> ・下層植生が全く無く、土壌が流出している ・林内は非常に暗い ・一部、林地が崩壊している 	
上段写真 (遠景)

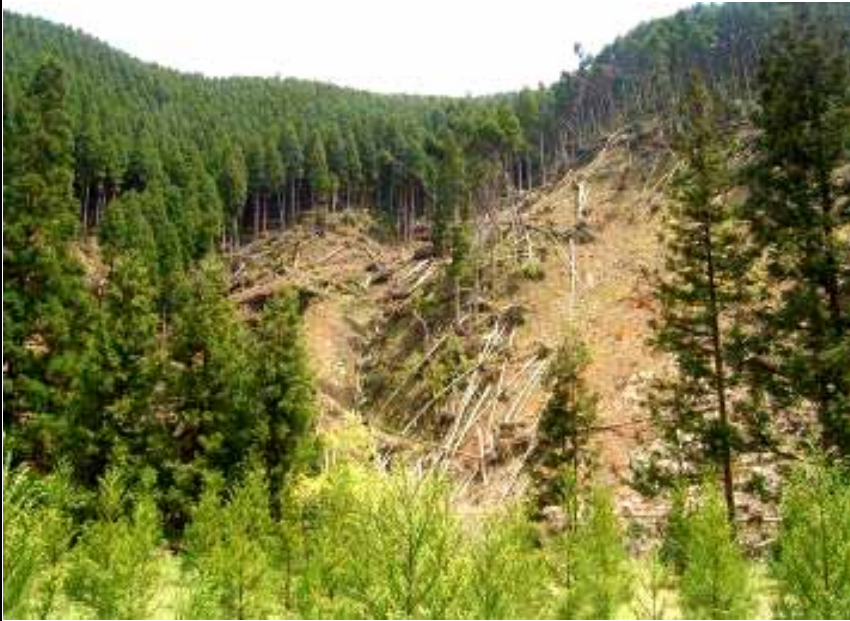
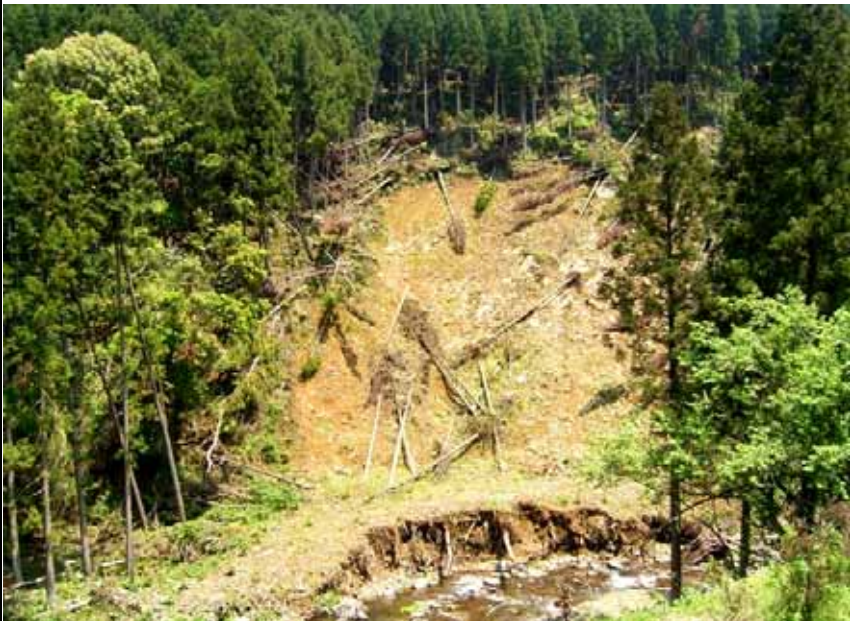
視察現地	荒廃した森林	
場 所	添田町大字中元寺	
所 有	個人	
面 積	2.74 ha	
樹 種	スギ	
樹 齢	31～57年生	
主な作業の 履歴 (実施年)	<ul style="list-style-type: none"> ・植栽(昭和24～50年) 1ha当たり3,000本植栽 ・除伐 ・間伐(平成8年:21～47年生) 	
状 況	<ul style="list-style-type: none"> ・平成16年台風18号による被害地(被害面積 0.99ha) ・被害地は非常に木が混み合った状態にあった 	
上段写真 (遠景)
