## 7 令和5年7月の豪雨災害による防疫備蓄資材倉庫の被災とその対応

両筑家畜保健衛生所 ○松隈 知子

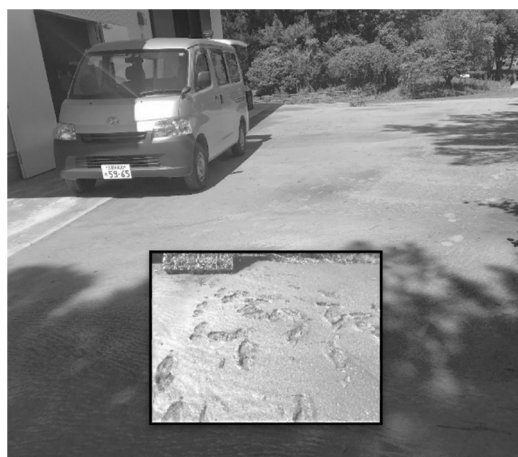
図4 倉庫周囲に泥が堆積

特に倉庫周辺には、雨水、泥水が多く滞留し、災害発生翌日の現地確認でも多くの泥が堆積していた（図4）。

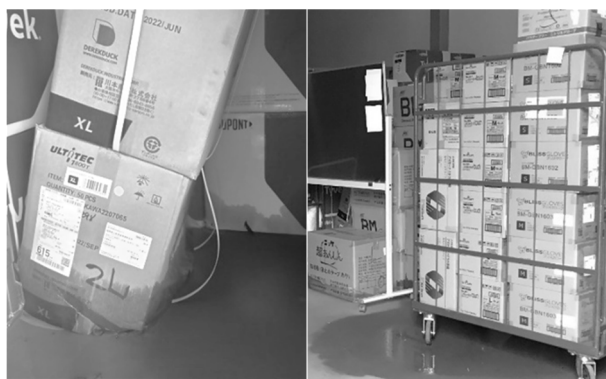
図5 被災した資材(左)と被害のないカゴ台車資材(右)

倉庫内にも泥水が残留していたため、直置きしていた防護服や手袋等、多くの資材を廃棄することになったが、パレットやカゴ台車に積載し保管していた資材については、被害は確認できなかった（図5）。
