## 4. 河川敷のごみ調査

### 4-1 河川敷のごみ分布量調査

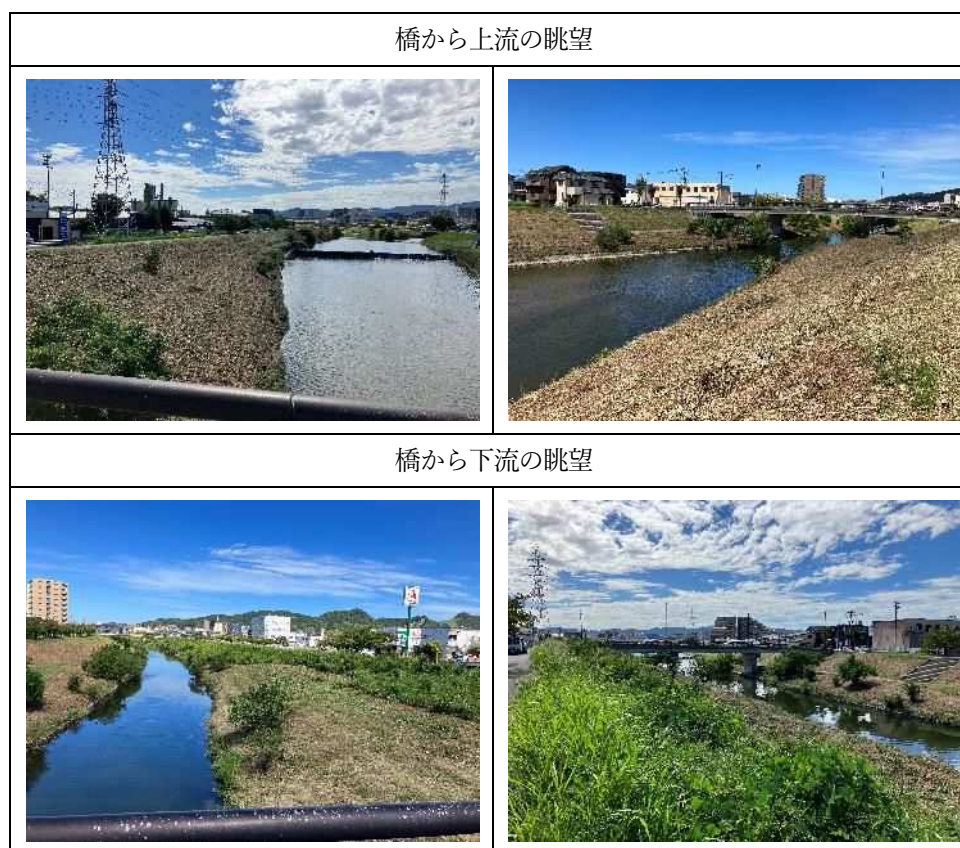
図 4-1-3 筒井橋周辺の概況

| 河川名 | 調査地点 | | 調査岸 | ランク | 分布の特徴・調査区間の概況 |
|---|---|---|---|---|---|
| 御笠川 | 中流 | 筒井橋 | 右岸 | 0～1 | 全体的にごみは少ない。河川敷は草刈りが実施されていた（一部区間は未実施）。 |

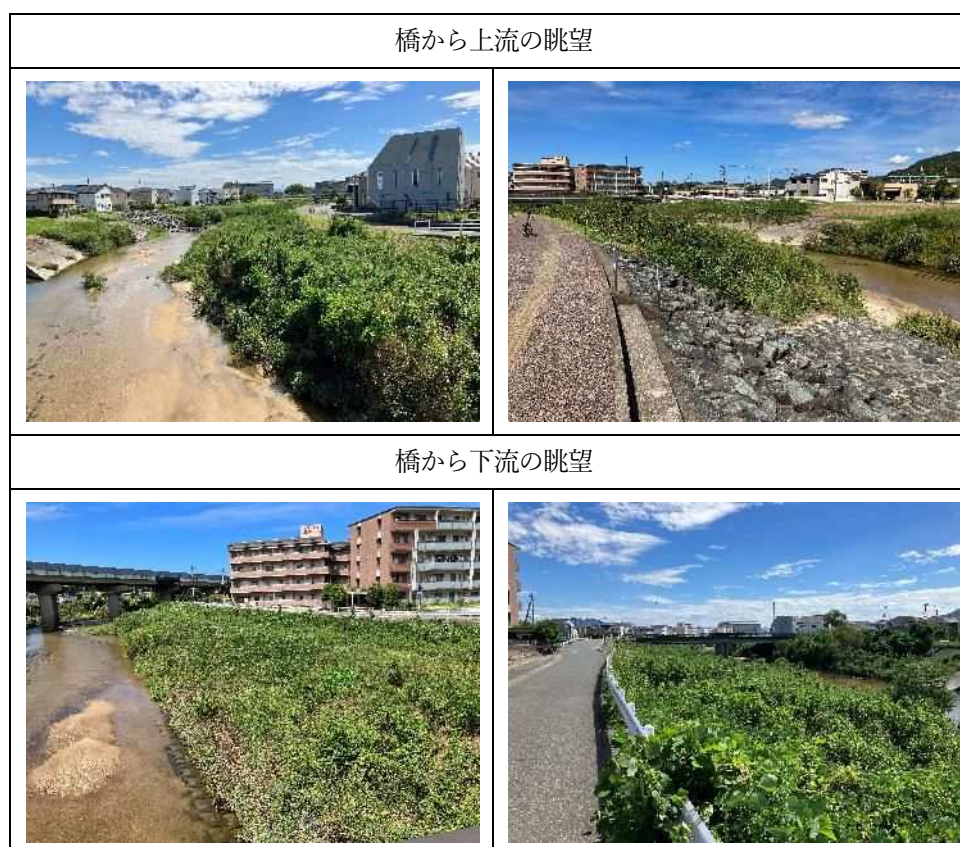
図 4-1-4 下川原橋周辺の概況

| 河川名 | 調査地点 | | 調査岸 | ランク | 分布の特徴・調査区間の概況 |
|---|---|---|---|---|---|
| | 中流 | 下川原橋 | 上流：左岸<br>下流：右岸 | TT～3 | 全体的にごみは少ない。全体的に草が繁茂しており、視認は困難であった。一部区間でクーラボックス等、大型ごみの投棄を確認した。 |

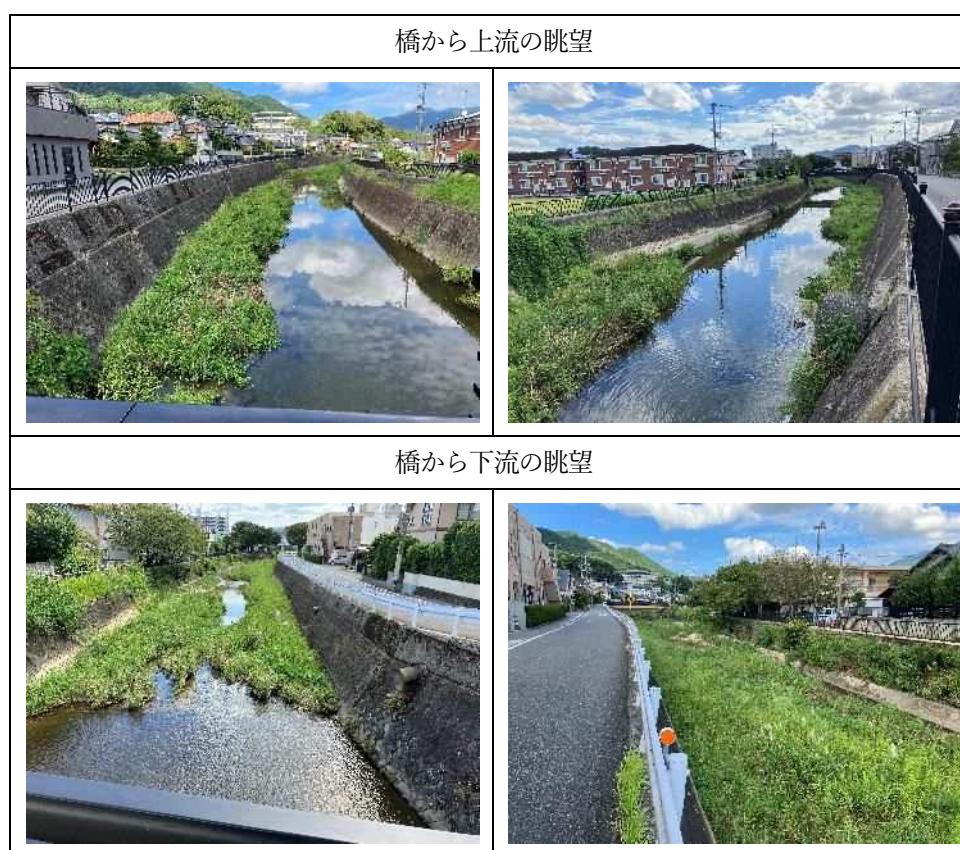
図 4-1-5 白川原橋周辺の概況

| 河川名 | 調査地点 | | 調査岸 | ランク | 分布の特徴・調査区間の概況 |
|---|---|---|---|---|---|
| | 上流 | 白川橋 | 右岸 | 0～T | 全体的にごみは少なく、草が繁茂していた。河川側道（遊歩道）における人の往来は比較的多い。 |

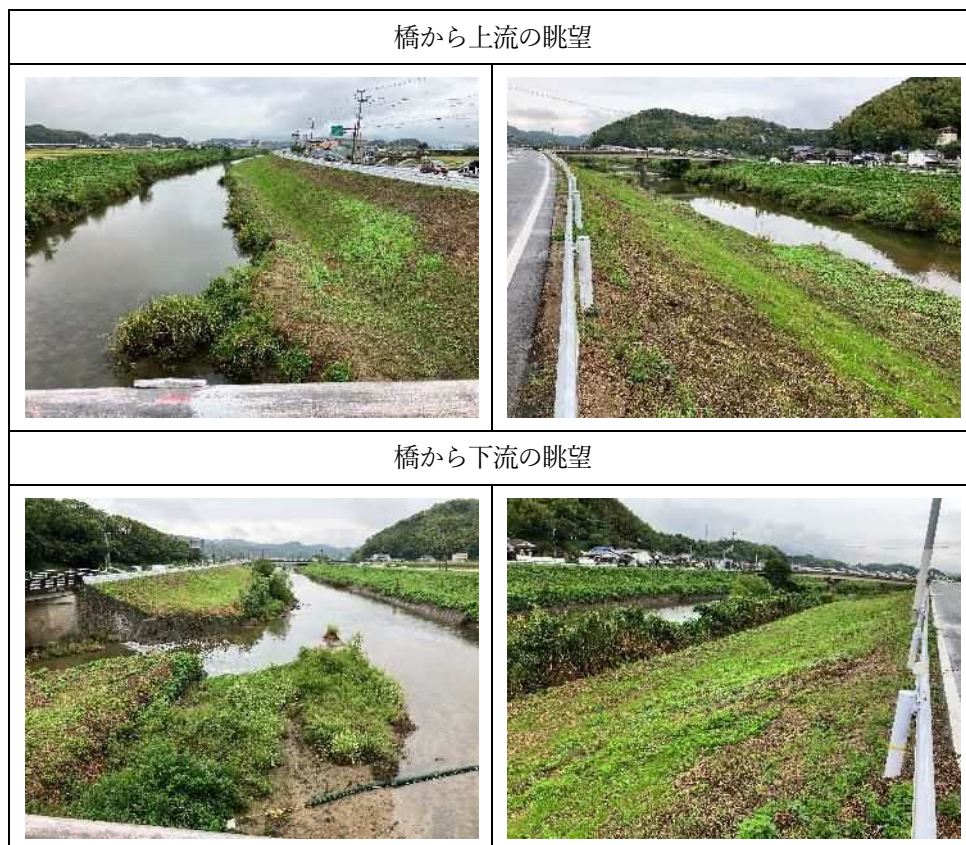
図 4-1-6 河東橋周辺の概況

| 河川名 | 調査地点 | | 調査岸 | ランク | 分布の特徴・調査区間の概況 |
|---|---|---|---|---|---|
| 釣川 | 下流 | 河東橋 | 左岸 | TT～1 | 全体的にごみは少ない。支流からの合流点付近でも確認できなかった。 |

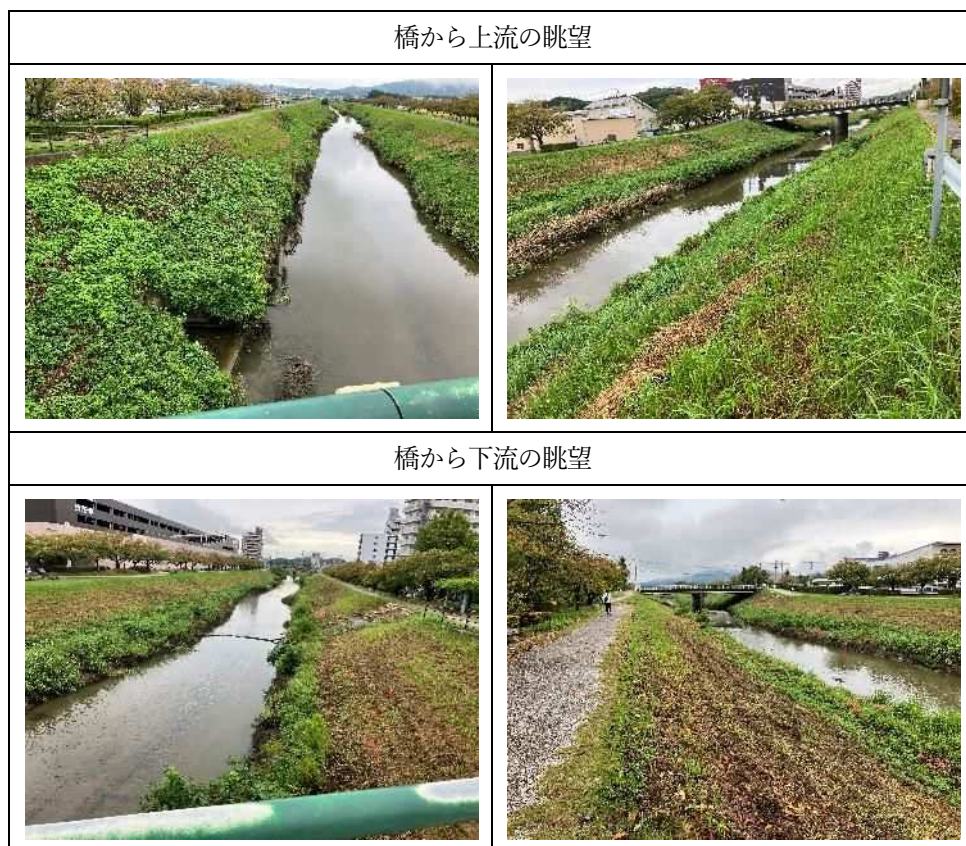
図 4-1-7 赤間大橋周辺の概況

| 河川名 | 調査地点 | | 調査岸 | ランク | 分布の特徴・調査区間の概況 |
|---|---|---|---|---|---|
| | 中流 | 赤間大橋 | 右岸 | 0～T | 全体的にごみは少ない。河川敷に遊歩道がある。 |

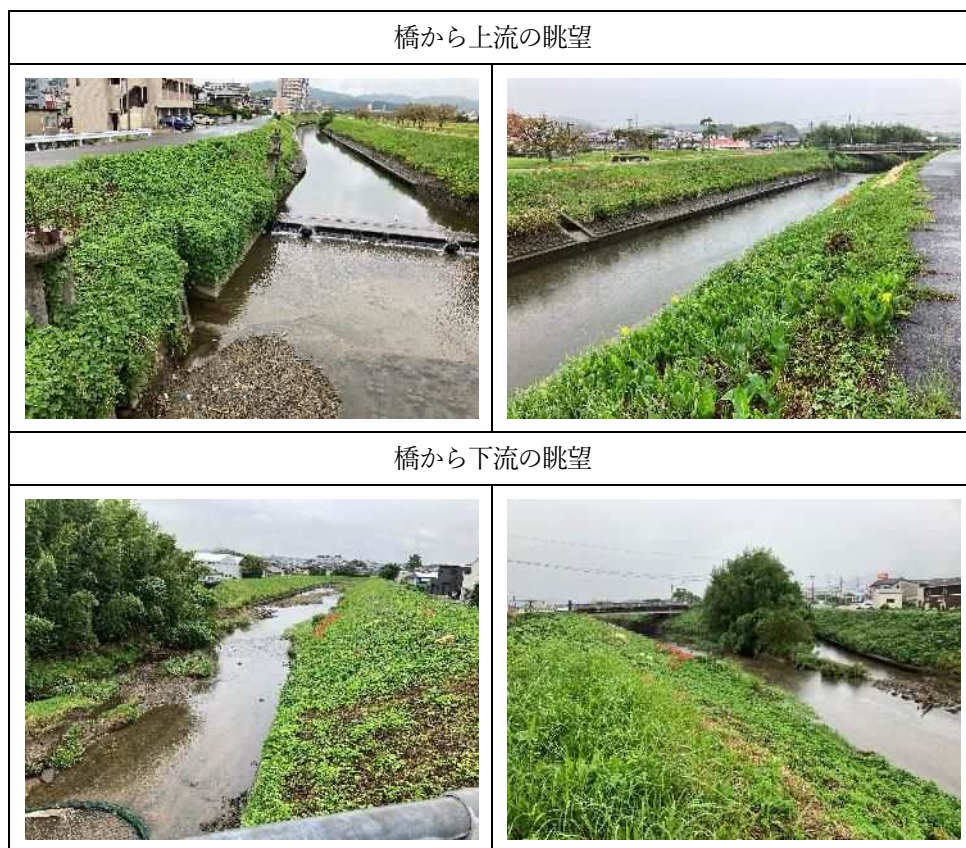
図 4-1-8 釣川橋周辺の概況

| 河川名 | 調査地点 | | 調査岸 | ランク | 分布の特徴・調査区間の概況 |
|---|---|---|---|---|---|
| | 中流 | 釣川橋 | 右岸 | 0～2 | 全体的にごみは少ないが、一部区間でプラスチック製品の投棄を確認した。橋下流部では草が繁茂しており、視認は困難であった。また、橋上流河川敷にあった構造物の一部が撤去されていた。 |

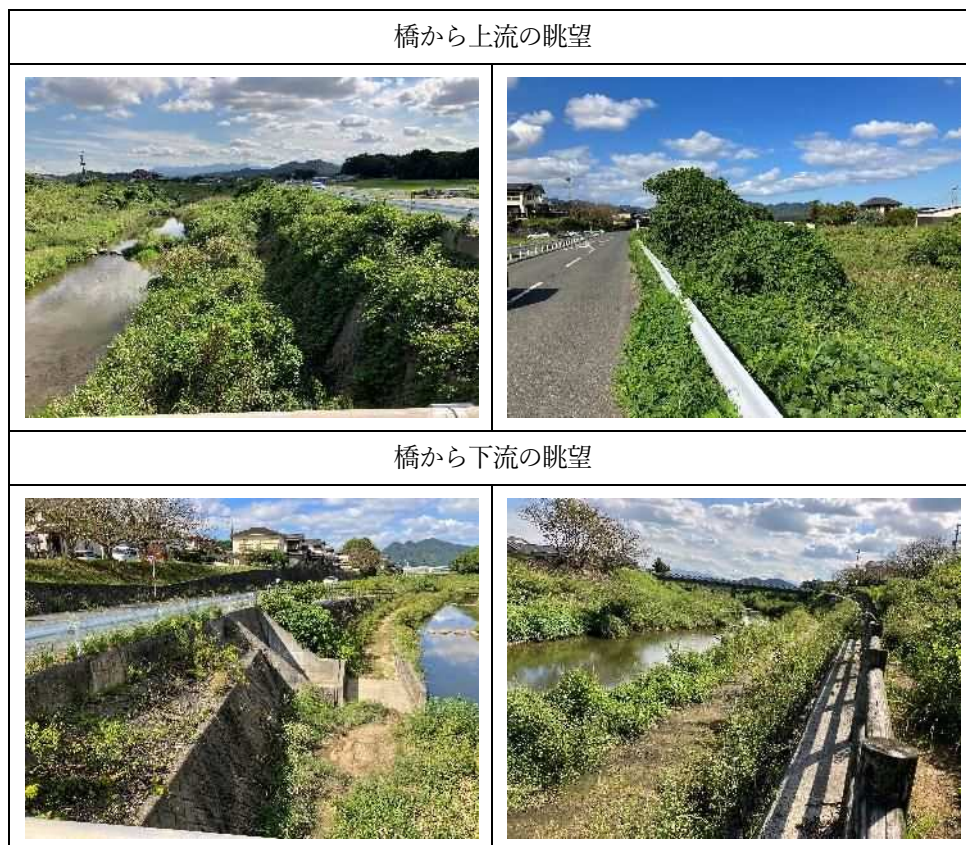
図 4-1-9 古川橋周辺の概況

| 河川名 | 調査地点 | | 調査岸 | ランク | 分布の特徴・調査区間の概況 |
|---|---|---|---|---|---|
| 長峽川 | 中流 | 古川橋 | 左岸 | 0～T | 全体的にごみは少ない。全体的に草が繁茂しており、視認は困難であった。 |

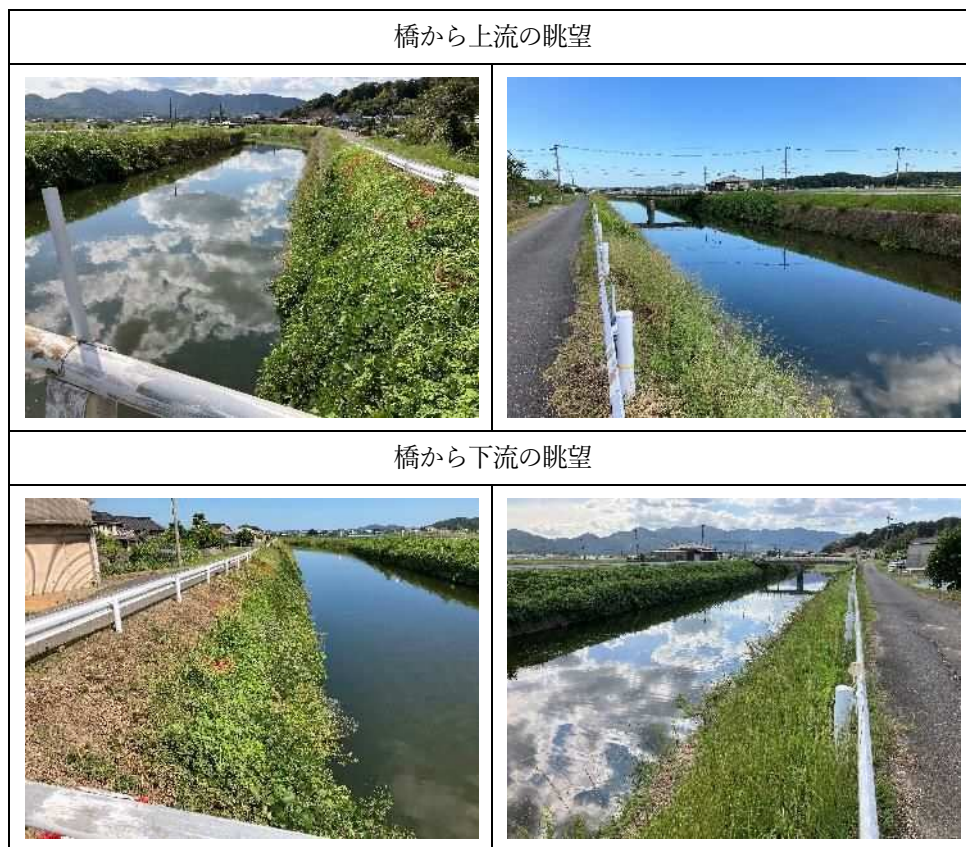
図 4-1-10 稗田橋周辺の概況

| 河川名 | 調査地点 | | 調査岸 | ランク | 分布の特徴・調査区間の概況 |
|---|---|---|---|---|---|
| | 中流 | 稗田橋 | 左岸 | 0～T | 全体的にごみは少ない。全体的に草が繁茂していたが、一部区間で草刈りが実施されていた。人も車も往来が少ない地点である。 |

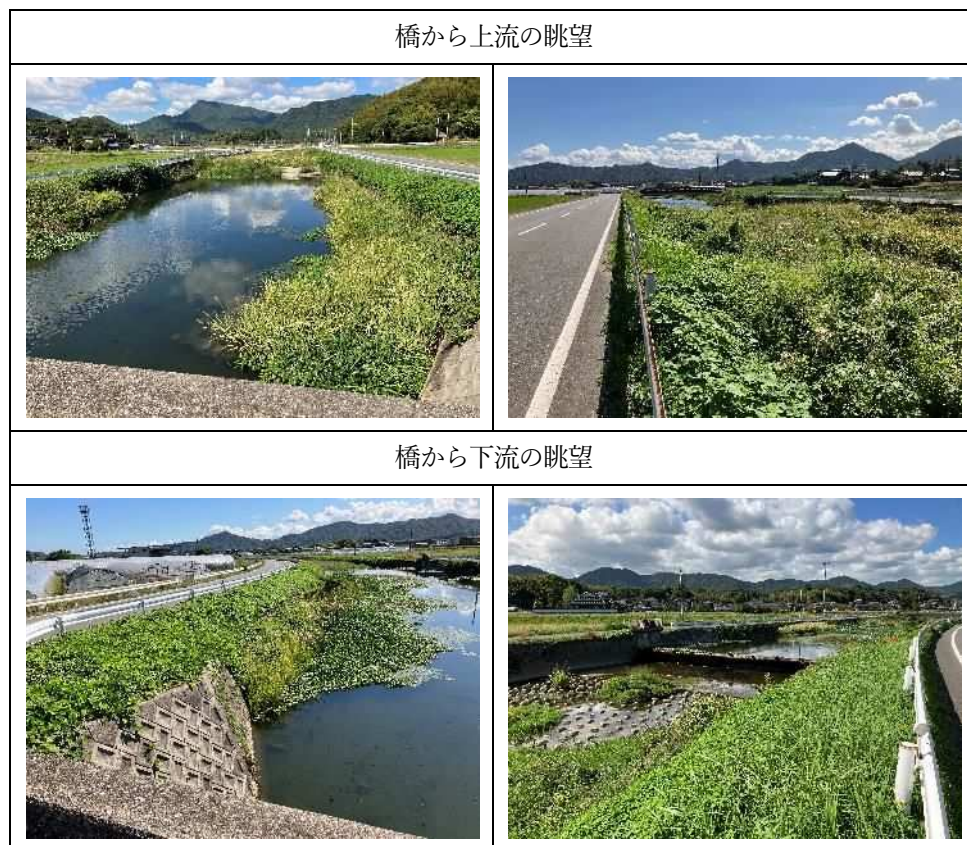
図 4-1-11 折口橋周辺の概況

| 河川名 | 調査地点 | | 調査岸 | ランク | 分布の特徴・調査区間の概況 |
|---|---|---|---|---|---|
| | 上流 | 折口橋 | 左岸 | 0～T | 全体的にごみは少ない。全体的に草が繁茂しており視認は困難であった。側道は大型車を含めた交通量の多い道路である。 |

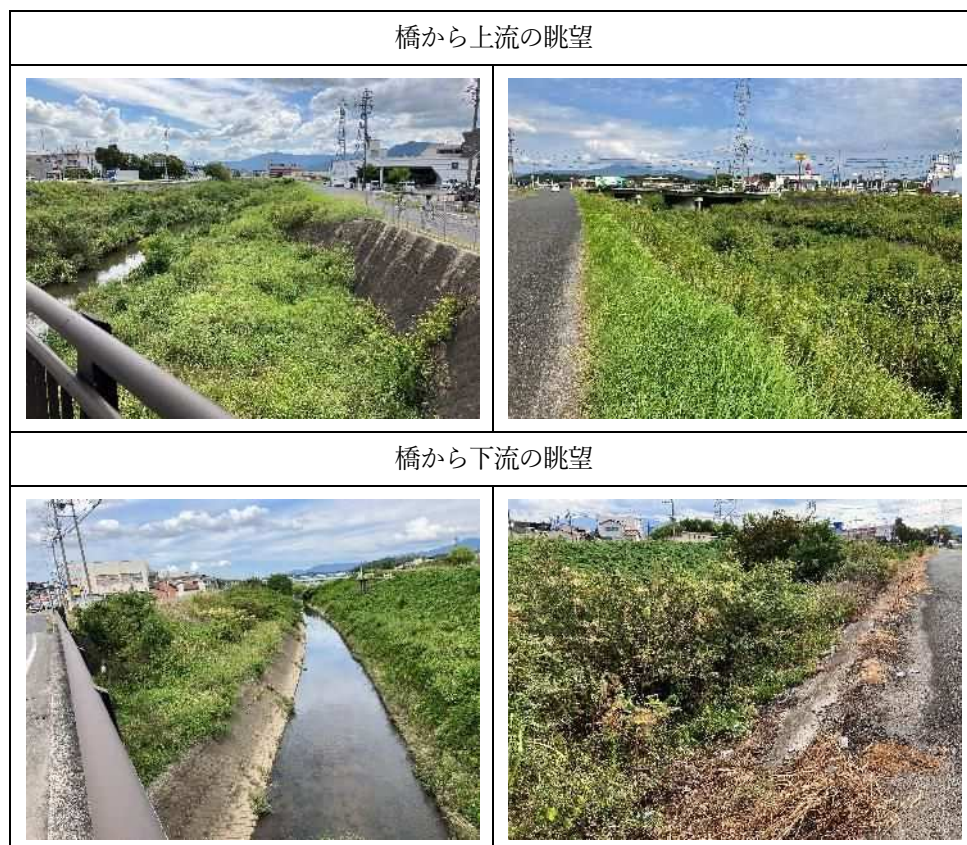
図 4-1-12 二瀬橋周辺の概況

| 河川名 | 調査地点 | | 調査岸 | ランク | 分布の特徴・調査区間の概況 |
|---|---|---|---|---|---|
| 建花寺川 | 下流 | 二瀬橋 | 左岸 | 0～5 | 区間によっては前回同様散乱ごみが非常に多かった。特に橋下流では、生活系ごみのほか、冷蔵庫やテレビの不法投棄がみられた（前回と状況変わらず）。全体的に草が繁茂していた |

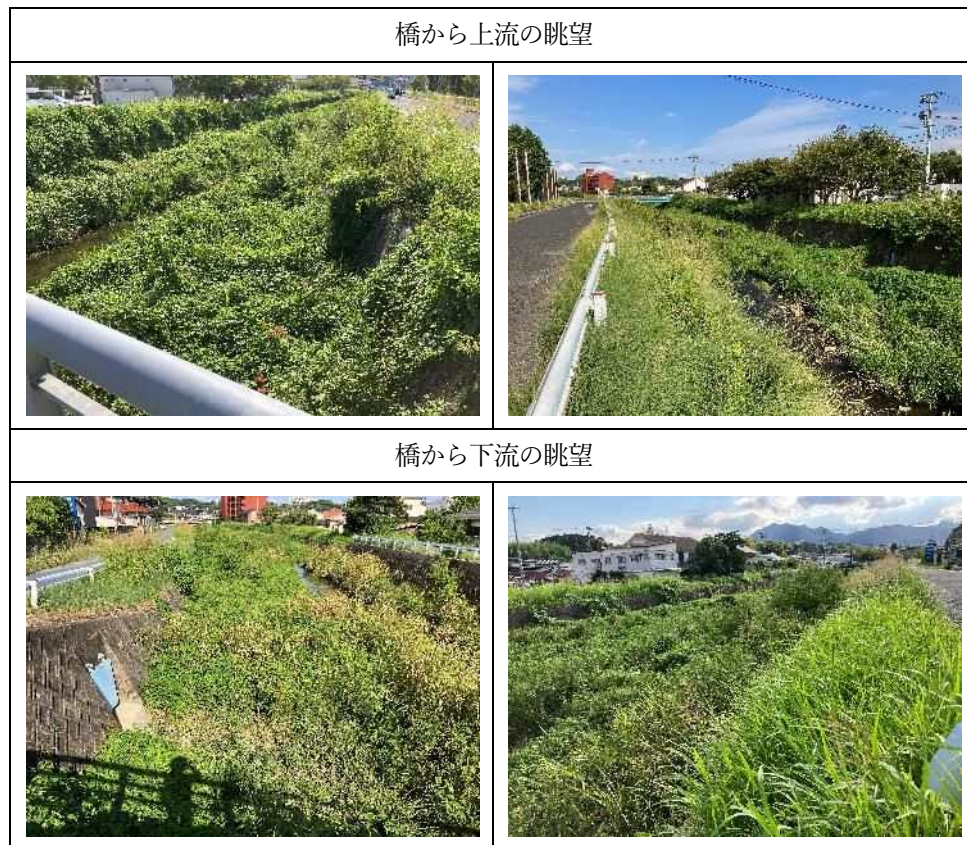
図 4-1-13 伊岐須橋周辺の概況

| 河川名 | 調査地点 | | 調査岸 | ランク | 分布の特徴・調査区間の概況 |
|---|---|---|---|---|---|
| | 中流 | 伊岐須橋 | 左岸 | TT～T | 全体的にごみは少ない。全体的に草が繁茂しており、視認は困難であつて。河川沿いのコンビニエンスストアに面する側道は、全面が草に覆われており、立入が困難であった。 |

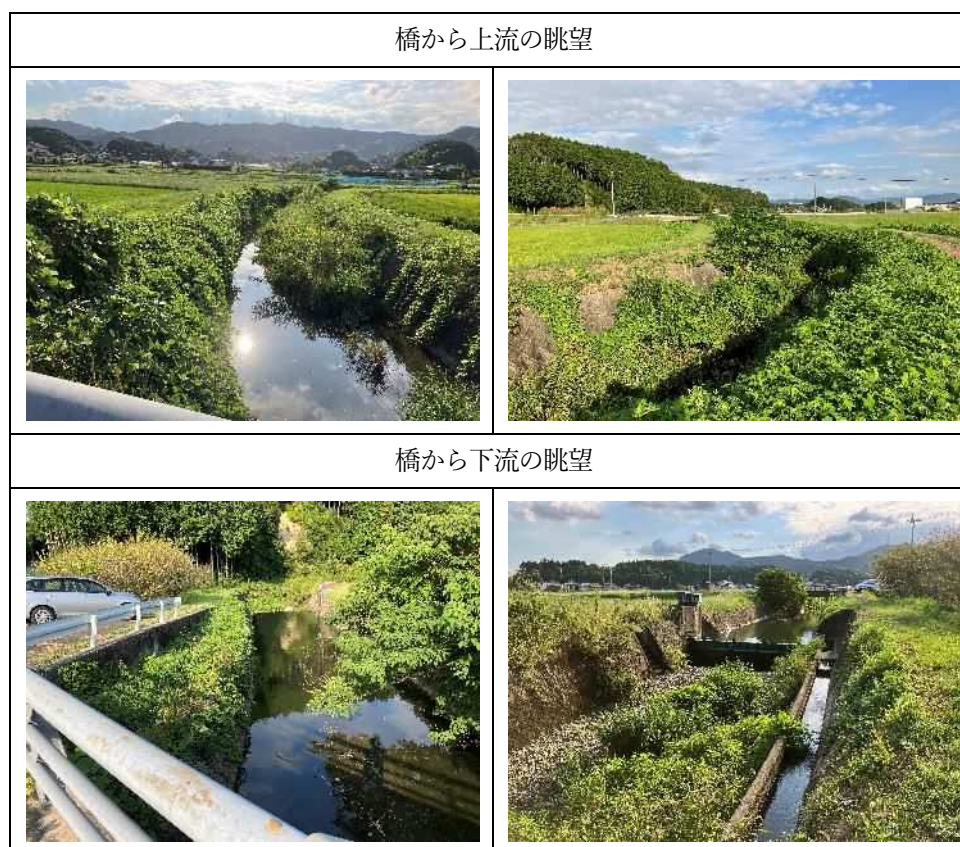
図 4-1-14 立花下橋周辺の概況

| 河川名 | 調査地点 | | 調査岸 | ランク | 分布の特徴・調査区間の概況 |
|---|---|---|---|---|---|
| | 上流 | 立花下橋 | 上流：右岸<br>下流：左岸 | 0～T | 全体的にほぼごみはなく、橋梁付近で少量を確認したのみである。 |

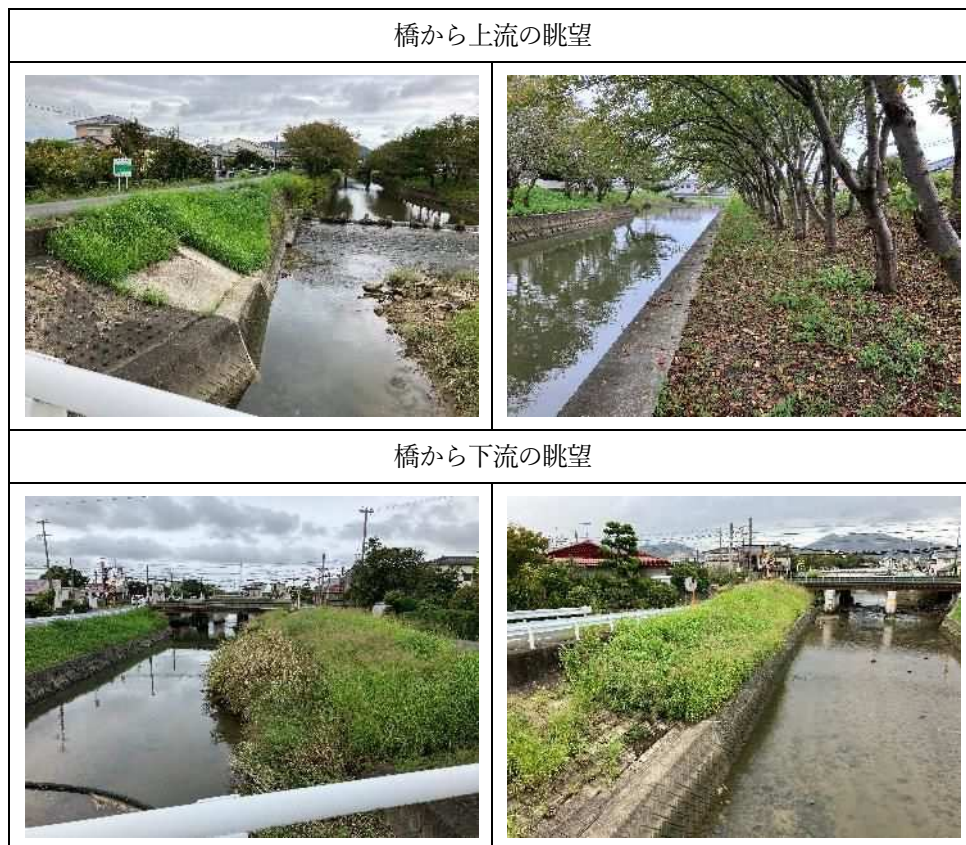
図 4-1-15 仮屋前橋周辺の概況

| 河川名 | 調査地点 | | 調査岸 | ランク | 分布の特徴・調査区間の概況 |
|---|---|---|---|---|---|
| 堂面川 | 下流 | 仮屋前橋 | 右岸 | 0～T | 全体的にごみは少ない。全体的に草が繁茂していたが、一部区間で草刈りが実施されていた。 |

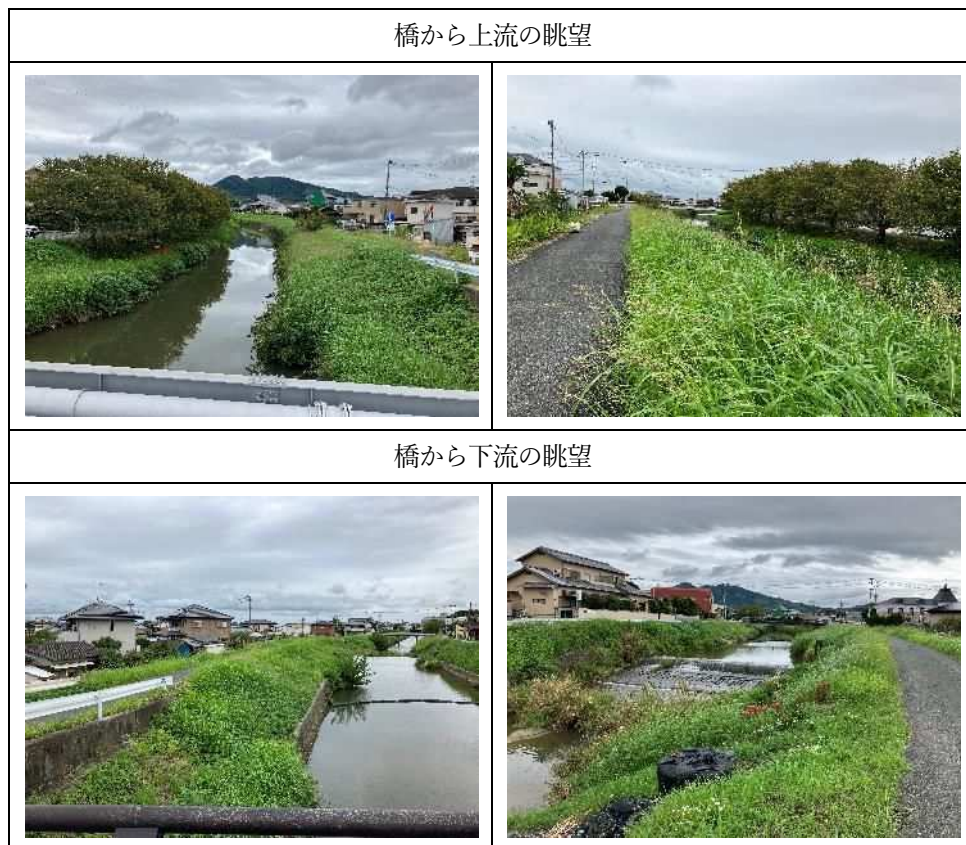
図 4-1-16 七夕橋周辺の概況

| 河川名 | 調査地点 | | 調査岸 | ランク | 分布の特徴・調査区間の概況 |
|---|---|---|---|---|---|
| | 中流 | 七夕橋 | 左岸 | 0～2 | 全体的にごみは少ないが、橋梁付近で傘を確認した。全体的に草が繁茂していた。 |

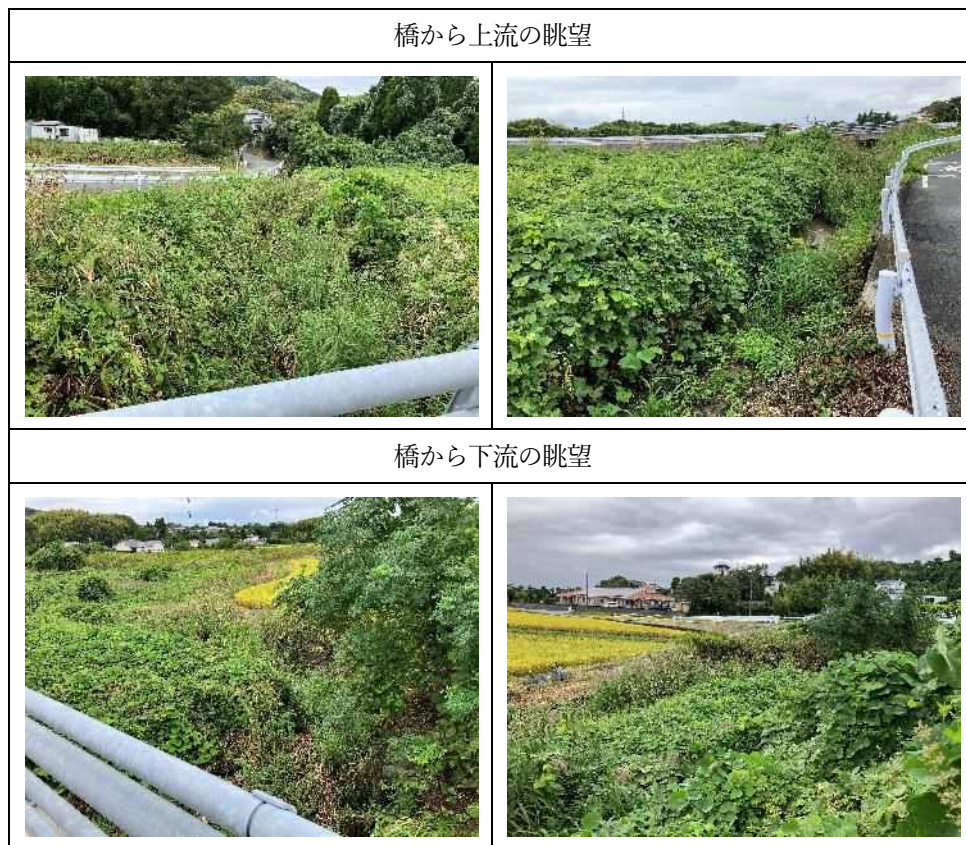
図 4-1-17 前丁橋周辺の概況

| 河川名 | 調査地点 | | 調査岸 | ランク | 分布の特徴・調査区間の概況 |
|---|---|---|---|---|---|
| | 上流 | 前丁橋 | 右岸 | 0～TT | 全体的にほぼごみはなく、草が繁茂しており視認は困難であった。。 |
