## 7. 発生抑制対策

### 7-1 発生抑制対策調査

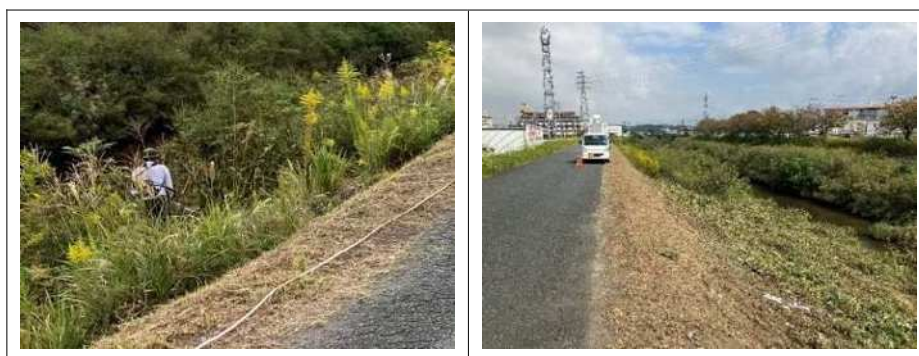
図7-1-2 対策区間における除草作業の様子

対策開始の前日までに、対策区間全域の植生（樹木含む）を伐採し、地面から5cm程度の草丈で刈り揃えた。刈草などは全量を現地から撤去した。また、以降の各対策期間中には、効果の重複を避けるため、現地に設置してある既存の啓発用看板を撤去し調査を実施した。

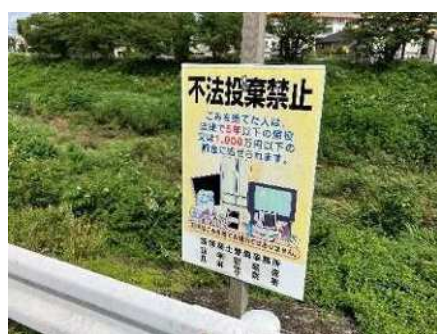
図7-1-3 現地の既存の看板（対策①除草の調査開始前に現地から撤去）

※調査地点には、不法投棄について啓発する目的の既存看板が設置されていたため、対策①除草～対策④ダミーカメラの調査期間中は現地から撤去、調査終了後に再度設置した。

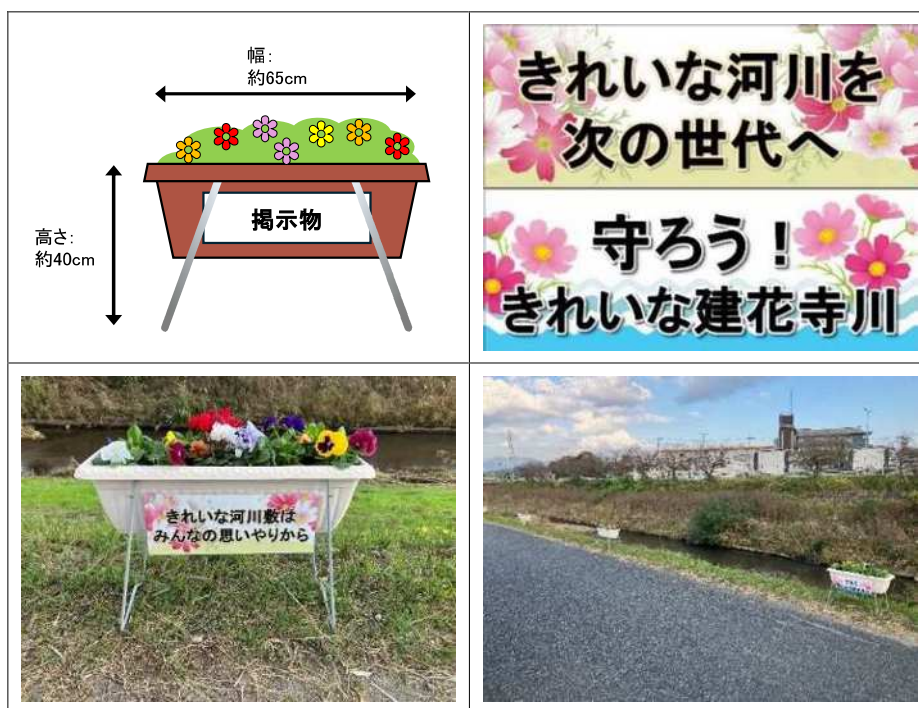
図7-1-5 プランターのデザインと実際に対策区間に設置したプランター

調査開始の前日に、対策区間にプランターを設置した。設置位置は対策区間の道路沿いのスペースのうちガードレールの無い部分とし、プランター一式（花苗を植栽したプランター及びプランタースタンド）を等間隔に計22組設置した。

プランターには、歩行者などからの視認性を高めるためスタンドを併用した。また、プランター3つあたり1つ程度の頻度で、啓発用の文言を記載した掲示物を貼付した。掲示物のデザイン作成にあたっては、“ポイ捨て禁止”などの直接的な表現を避け、通行者の美化意識に訴えかけるような内容を意識した。

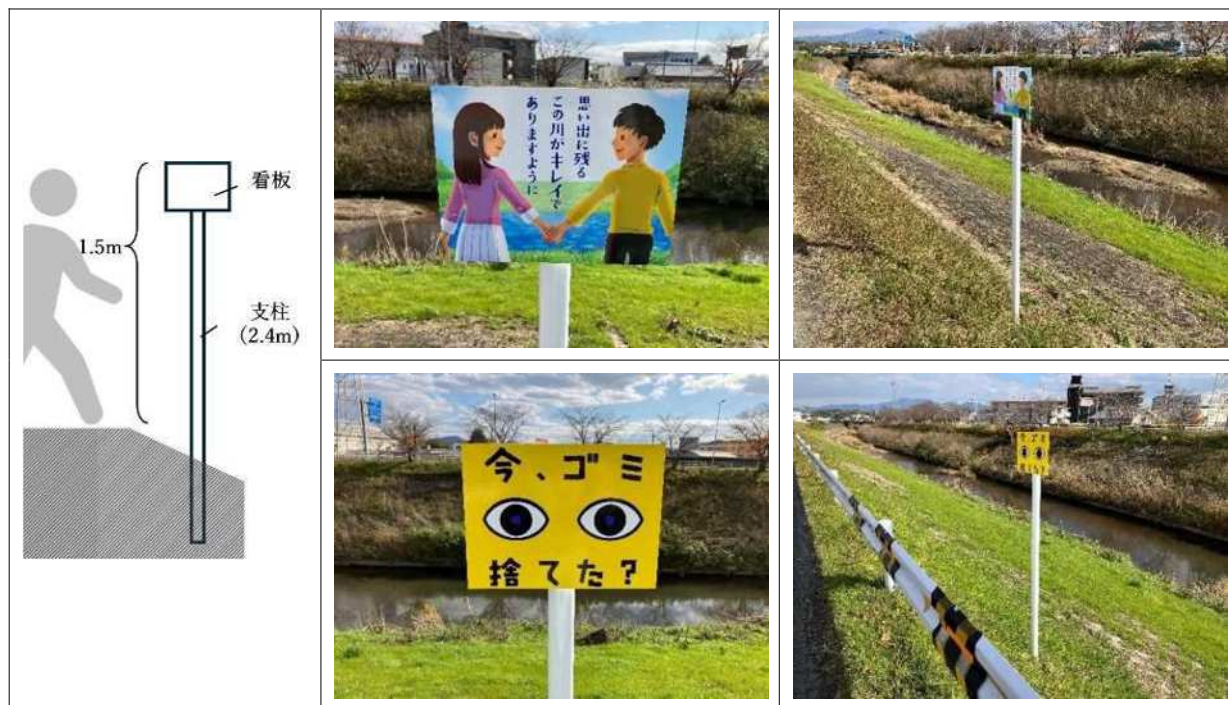
図7-1-7 看板のデザインと実際に対策区間に設置した看板

調査開始の前日に、対策区間に看板を設置した。設置位置は対策区間の河川敷（道路側）のうち、対策区間を二分した際のそれぞれ中央部分とし、作成した看板を1基ずつ、計2基設置した。

2基の看板は、それぞれ異なる内容とした。片方は、個人の美化意識や地域環境への貢献意識を刺激することによる投棄抑制効果を期待し、人物と美しい自然のイラストを中心としたデザインとした（図7-1-7 上段）。もう一方は、監視を意識させることによる投棄抑制効果を期待し、目のイラストを中心としたデザインとした（図7-1-7 下段）。

看板A（上段）、看板B（下段）

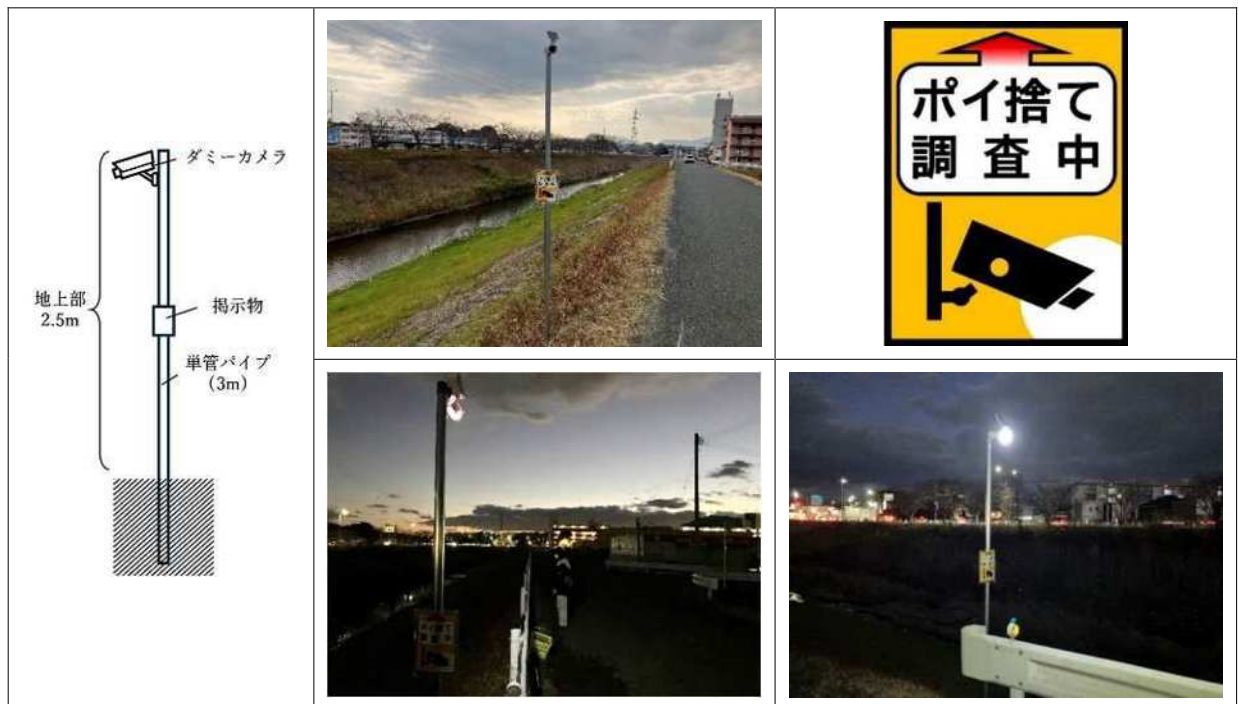
図7-1-9 ダミーカメラのデザインと実際に対策区間に設置したダミーカメラ

調査開始の前日に、対策区間へダミーカメラを設置した。設置位置は対策区間の河川敷（道路側）の両端及び中央の3か所とし、単管パイプに固定したダミーカメラを各1基ずつ、計3基設置した。ダミーカメラは河川敷側ではなく道路側を斜めに向く形で設置した。

機材は、市販されているダミーカメラ（監視カメラの形状をしているが実際には録画や撮影、通信等の機能を有していないもの）を使用した。また、夜間においても期待する監視効果を発揮するため、太陽光電池を搭載し、夜間に通行者を感知した際にライトが点灯する機能があるものを使用した。

また、ダミーカメラと単管パイプのみでは景色に溶け込んでしまう恐れがあったため、調査期間中には単管パイプにカメラへの注意を誘起する掲示物を貼付した。

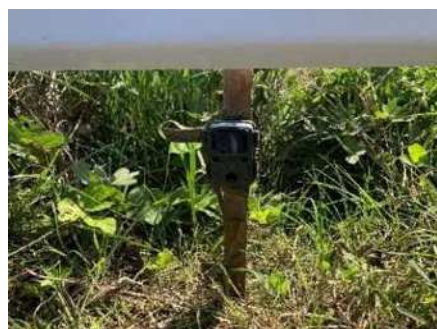
図7-1-10 通行量把握用センサ

各調査期間中には、現地にセンサ（動体を検知し写真記録するもの）を設置し、種別（歩行者、自転車・バイク、自動車）毎の通行量を計測した。

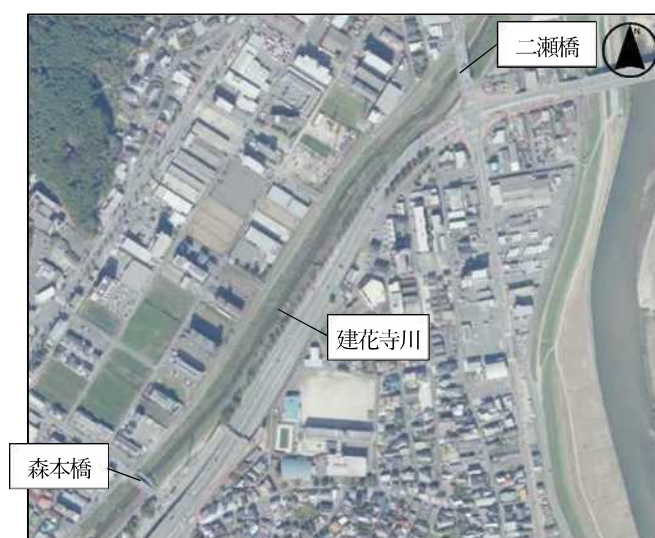
図 7-1-11 調査地点周辺

調査地点は、飯塚市内を流れる建花寺川のうち、森本橋川-二瀬橋間（橋梁周辺を除く600mの範囲）の河川側片岸（左岸側）とした。当該地点には河川と並走する道路があり、道路から河川までは約15m幅の緩やかな傾斜のついた河川敷になっている。

本地点は、事前踏査時（令和6年7月）、広い範囲でまとまった量のごみの投棄が確認されたため、発生抑制対策の調査地点として選定した。また、事前踏査時には、コンクリートブロックにより保護されているエリアを除き、ほぼ全域が丈の高い雑草に覆われた状態であった。

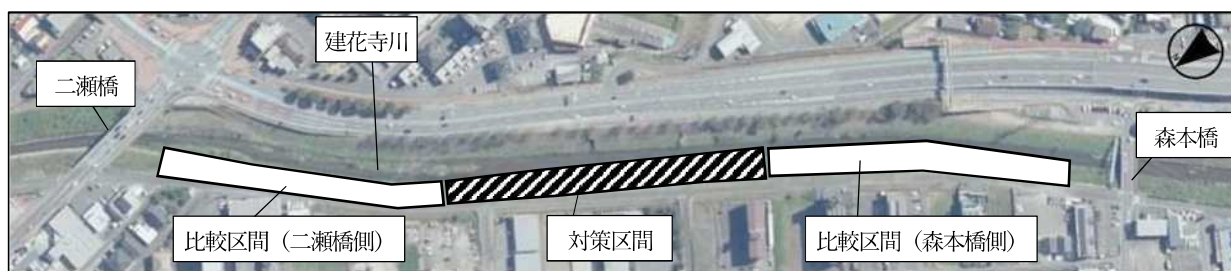
図 7-1-12 調査対象区間概略

調査の際には、図7-1-12のように調査範囲を200m間隔で3つの区間に区切り、中央の区間を対策区間（各種対策を実施する区間）、橋梁に近い2区間を比較区間（各種対策を実施しない区間）とした。

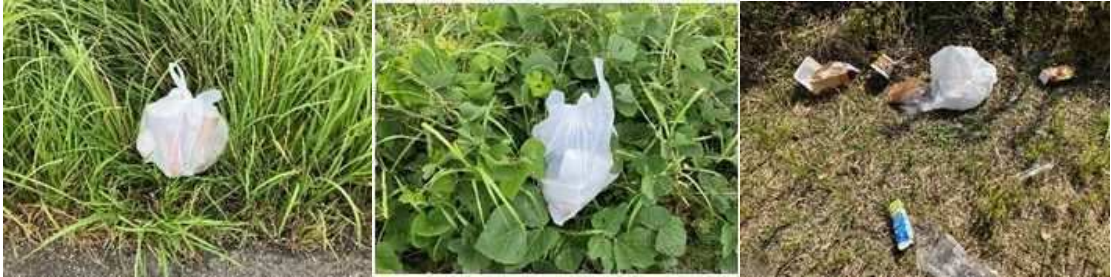
| | <p><u>ポリ袋にまとめられて投棄されたごみ</u></p> <p>確認：10月4日（比較区間 森本橋側）、10月11日（比較区間 二瀬橋側）、10月31日（比較区間 二瀬橋側）等</p> <ul style="list-style-type: none"> <li>• 近くのコンビニやスーパーでの購入品が袋にまとめられているもの（左の写真）、洗浄済みの食品容器（カップ麺の容器など）を詰め込んで捨てられるもの（中央の写真）等が見受けられた。いずれの調査期間にも同様のごみの投棄が確認された。</li> <li>• これらのごみについては、投棄後に現地の野生生物（カラス等）により破袋されている場合も多く、中身が周辺に散乱している状態のもの（右の写真）も複数確認された。</li> </ul> |

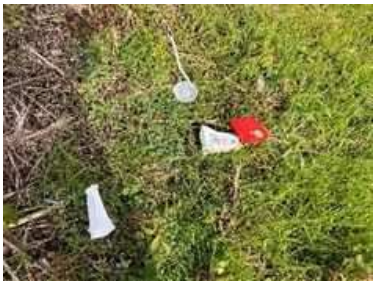
| | <p><u>ファストフードのごみ</u></p> <p>確認：12月20日（比較区間 森本橋側）等</p> <ul style="list-style-type: none"> <li>• 近隣のファストフード店にて購入後、調査地点にて投棄したと考えられる容器包装ごみが複数確認された。</li> </ul> |

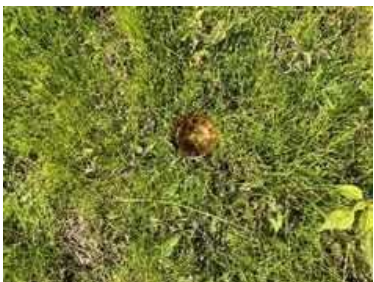
| | <p><u>ガラス皿</u></p> <p>確認：12月20日（対策区間）</p> <ul style="list-style-type: none"> <li>• 対策区間の河川寄りのエリアに、散らばる形で複数のガラス皿の投棄が見られた。いずれも同様の皿であったことから同一人物による投棄と考えられる。</li> <li>• 家庭で発生したごみを、現地にて1枚ずつ河川側に投げながら投棄したものと想定される。</li> </ul> |

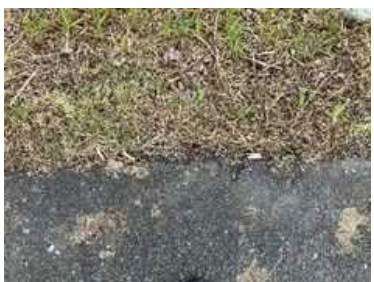
| | <p><u>たばこの吸い殻</u></p> <ul style="list-style-type: none"> <li>• 11月18日（比較区間 森本橋側）等</li> <li>• たばこの吸い殻（及び空箱）の投棄は、いずれの調査期間、いずれの調査区間でも複数確認された。</li> <li>• 1か所に数十本程度、大量に投棄されているのを、調査を通して2回ほど確認した。</li> </ul> |

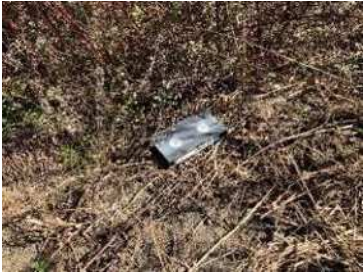
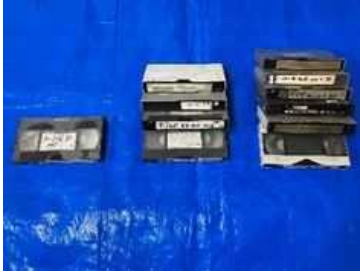
| | <p><u>ビデオテープ</u></p> <p>確認：12月17日（全区間）</p> <ul style="list-style-type: none"> <li>全区間にまたがる形でビデオテープ（11本）の投棄を確認した。録画内容から同一人物によるものと考えられる。</li> </ul> |

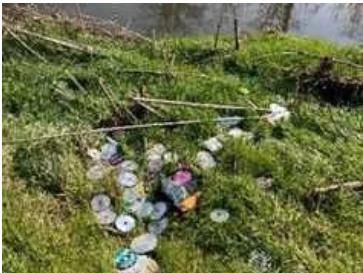
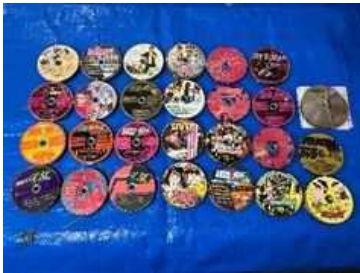
| | <p><u>DVD</u></p> <p>確認：1月6日（対策区間）</p> <ul style="list-style-type: none"> <li>対策区間にて、パチスロ雑誌の付録DVD（約270枚）の投棄を確認した。袋に入れた状態のものが河川側に投げ捨てられており、河川側のエリアで散乱してしまっていた。</li> </ul> |

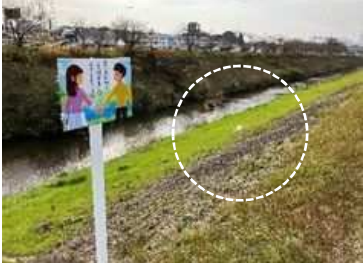
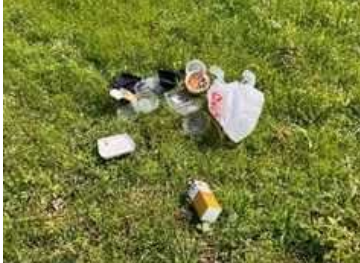
| | <p><u>河川敷内に侵入して投棄されたごみ</u></p> <p>確認：12月13日（対策区間）</p> <ul style="list-style-type: none"> <li>河川敷内（除草していない場合、雑草の繁茂により進入できないエリア）に、自転車等によるものと想定される車輪跡があり、付近にごみの投棄が確認された。</li> </ul> |

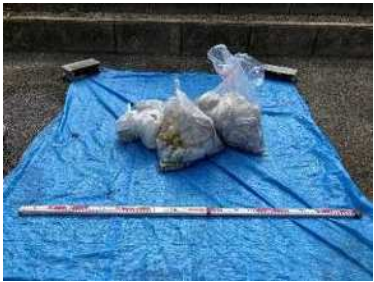
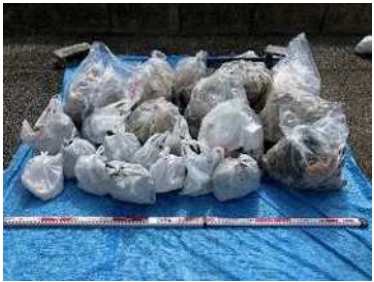
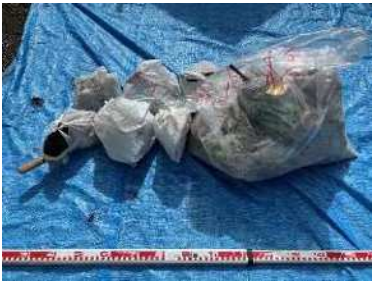
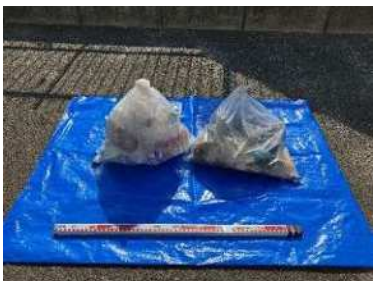
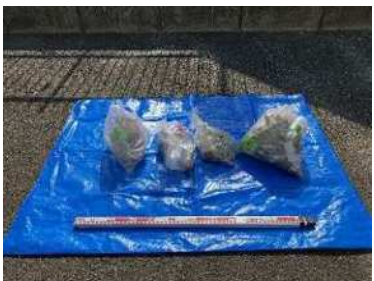
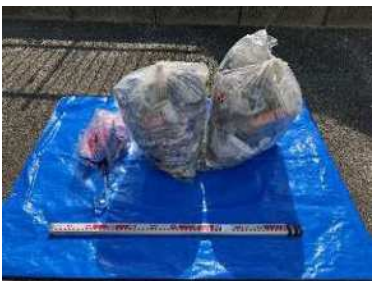
図 7-1-18 各調査期間後の各調査区間における回収ごみ

各調査期間後に各調査区間において回収したごみの状況は図7-1-18のとおりである。
