事業箇所位置図

事業概要工程表

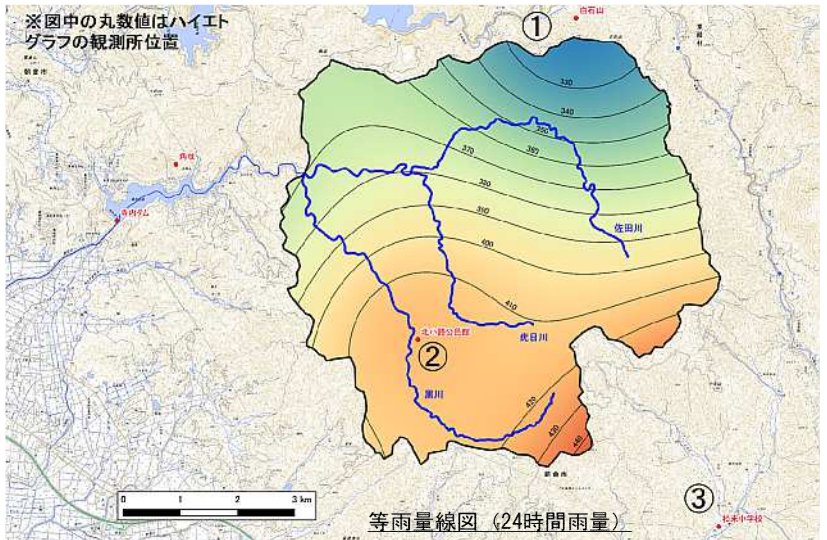
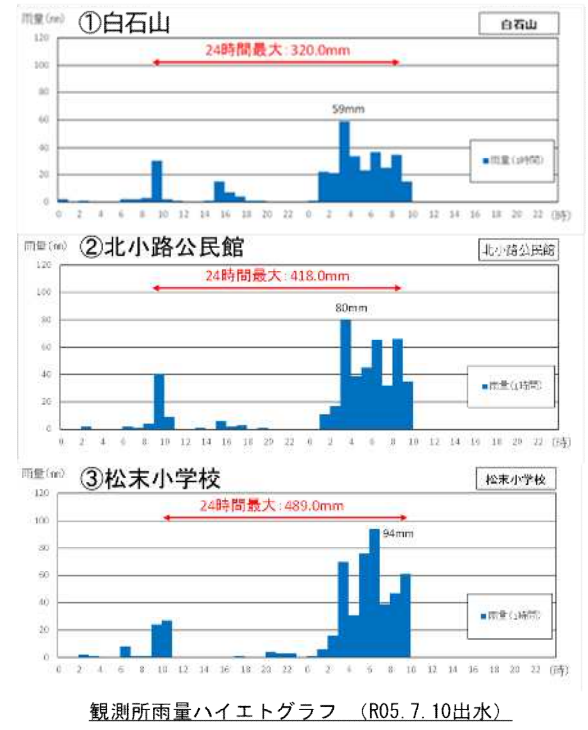
雨の状況

■ハイトグラフより、佐田川(黒川・疣目川上流付)付近では、1時間雨量で90mm以上、24時間雨量で400mm以上の降雨となった。  
■この異常な自然現象による当該河川の被災は、現地において**護岸崩壊**  
**護岸背面の流出**など激甚な豪雨災害であった。

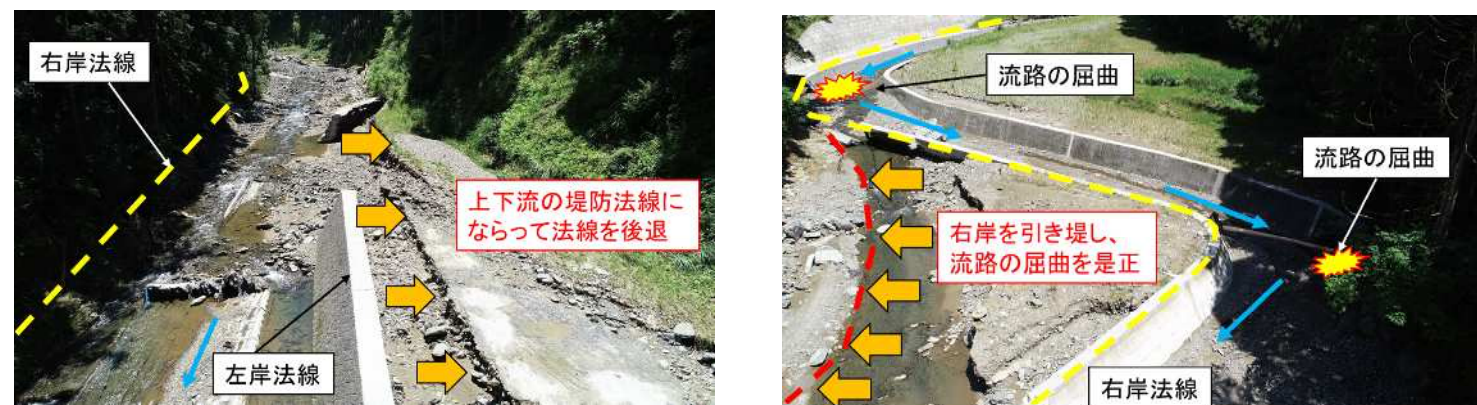
整備イメージ

《効果》  
・災害原因である河状不良箇所である屈曲を是正  
・河道拡幅によりR5被災流量に対し、護岸溢水を防止
