# 疣目川筋河川災害関連事業

令和7年 9月末現在

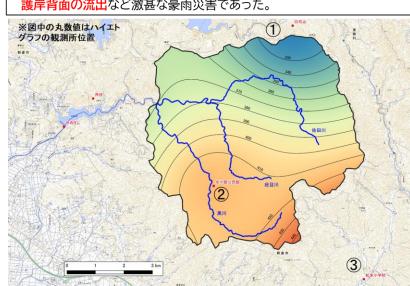
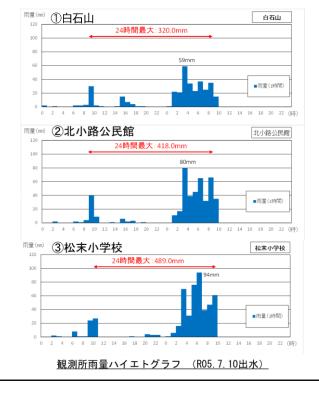
・雨の状況

■ハイエトグラフより、佐田川(黒川・疣目川上流付)付近では、 1時間雨量で90mm以上、24時間雨量で400mm以上の降雨となった。 ■この異常な自然現象による当該河川の被災は、現地において<mark>護岸崩壊</mark> 護<mark>岸背面の流出</mark>など激甚な豪雨災害であった。

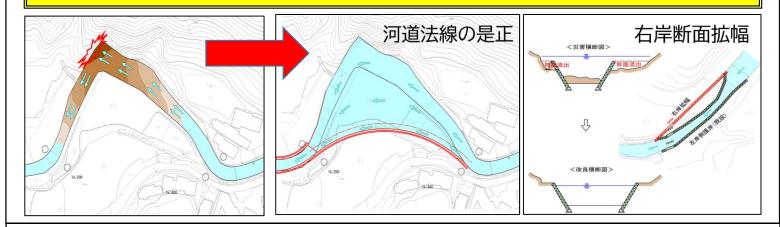
# ・整備イメージ

- ・河道法線を是正し出水時の土砂堆積を防止する
- ・狭小部分の河道断面拡大を行い、被災流量に対し溢水等の被害を防止する
