【大山川】

## ・整備イメージ

## ・事業の進捗状況

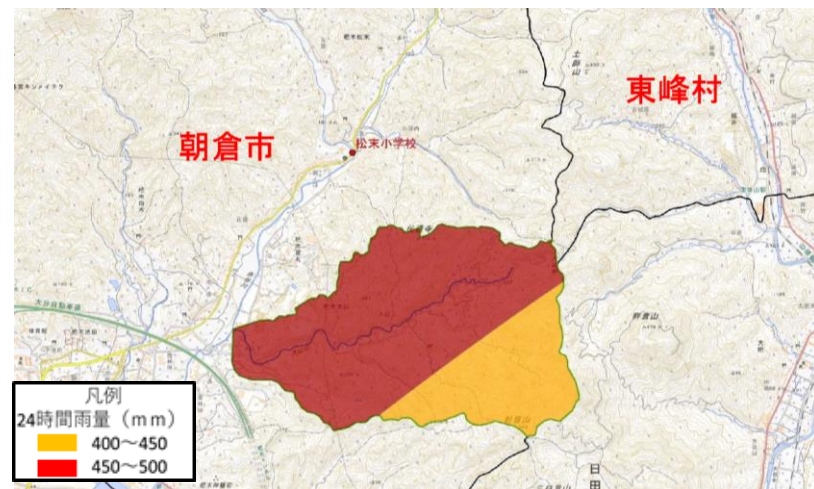
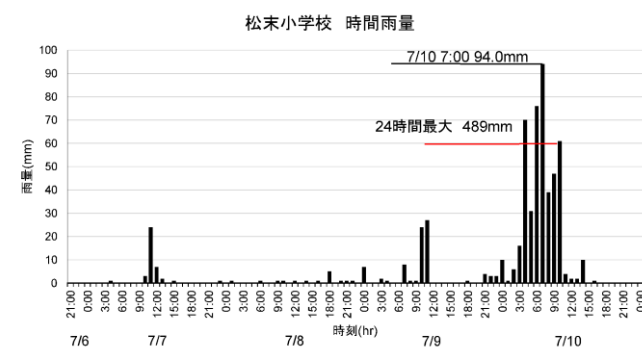
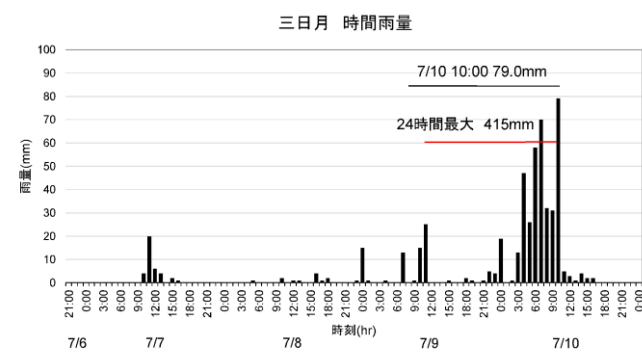
- 短時間等雨量線図より、大山川付近では1時間雨量約90mm、24時間雨量約500mmと局地的な降雨となった。
- この異常な気象現象による当該河川の被災は、**護岸の崩壊及び河床の低下の確認**するなどの豪雨災害であった。

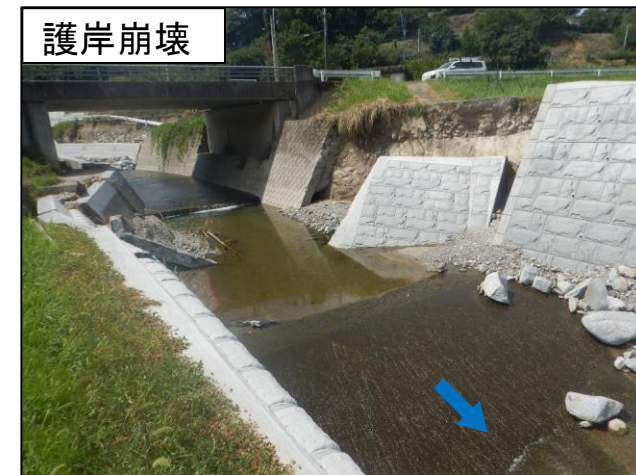
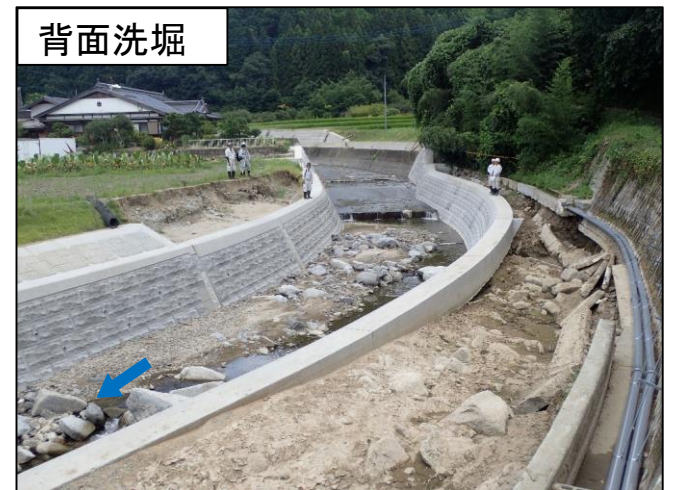
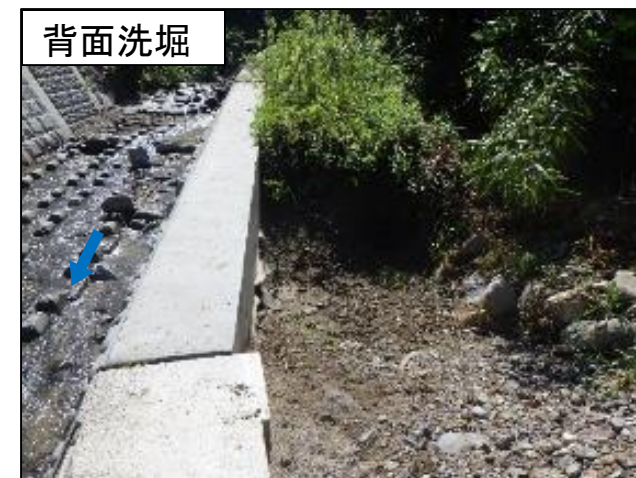
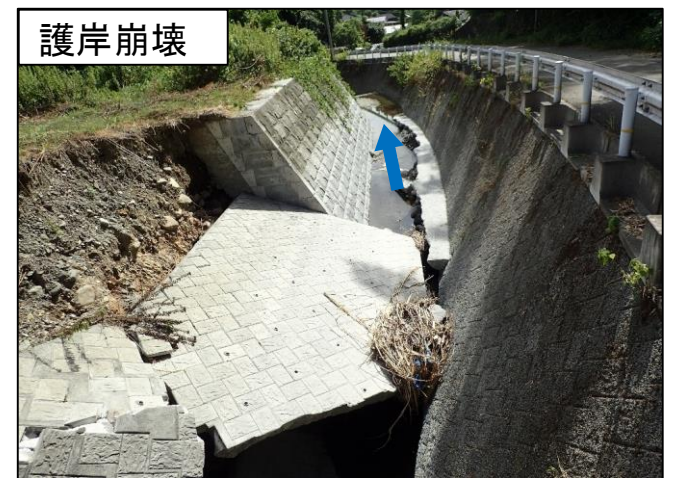
急流区間である当該被災区間は、高流速の影響で掃流力が大きくなり、河床低下および局所洗堀による護岸崩壊が生じている。

- ・帯工、護床工を設置し、河床の低下を防止し、河床の安定化を図る
- ・河床の粗度向上により、高速流の派生を抑制する

河床洗堀対策工（根固めブロック+砂礫埋戻し）により補強するとともに、砂礫床による粗度の増大を図り、高速流の発生を抑制する。また、帯工による砂礫の流出を抑制し、再度災害を防止する。
