事業箇所位置図

被災状況

事業概要工程表

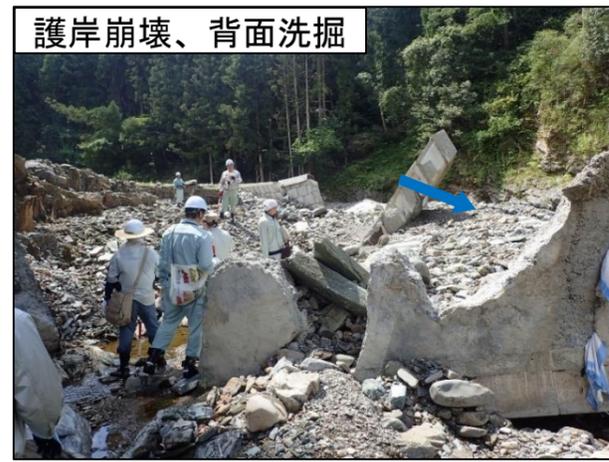
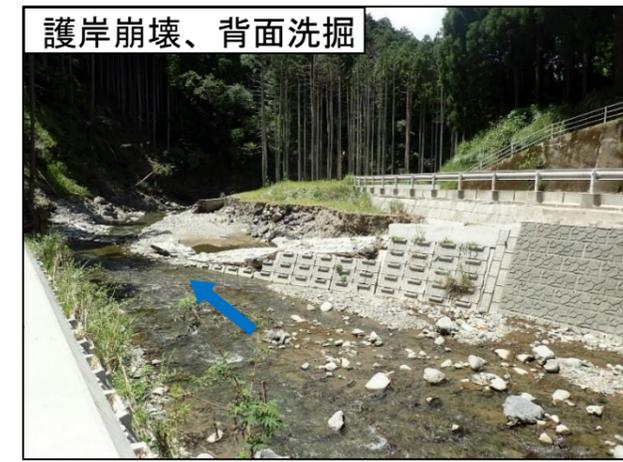
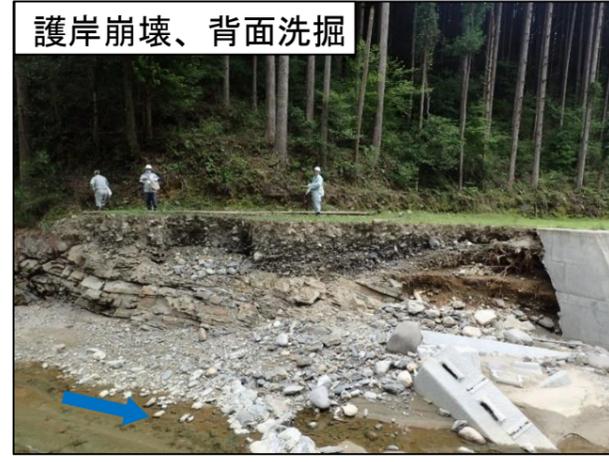
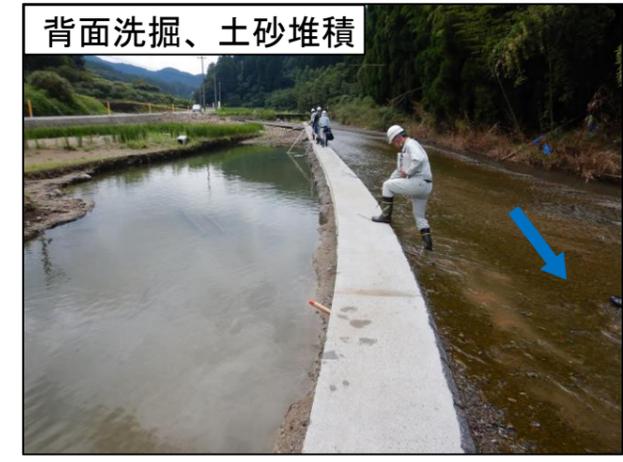
■ハイトグラフより、佐田川(黒川・疣目川上流付)付近では、1時間雨量で90mm以上、24時間雨量で400mm以上の降雨となった。
■この異常な自然現象による当該河川の被災は、現地において**護岸崩壊**
護岸背面の流出など激甚な豪雨災害であった。

《効果》
・災害原因である河状不良箇所である屈曲を是正
・河道拡幅によりR5被災流量に対し、護岸溢水を防止
