疣目川 流域概要図

事業概要工程表

被災状況

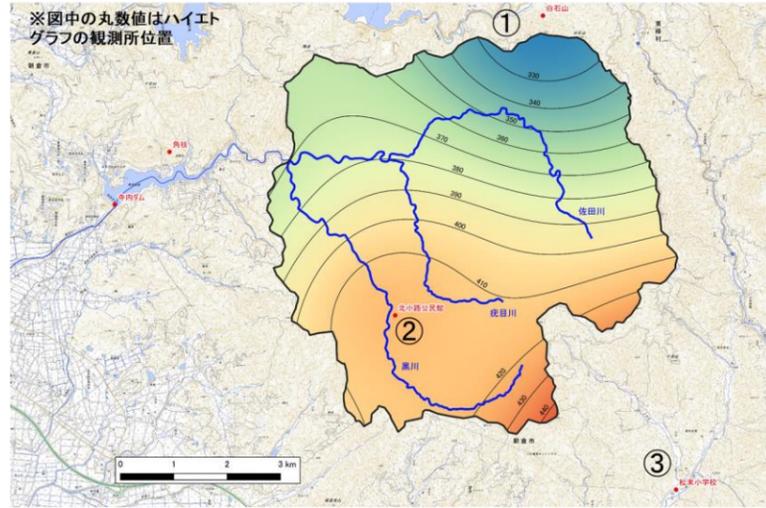
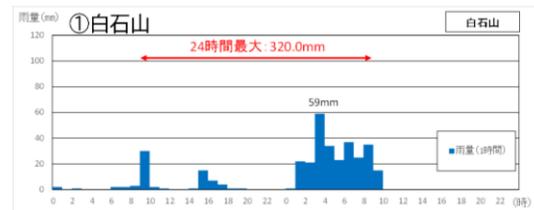
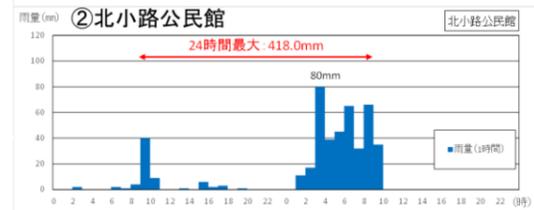
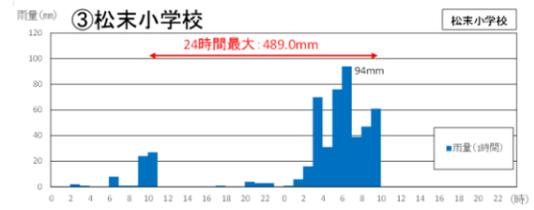
観測所雨量ハイトグラフ (R05. 7. 10出水)

■ハイトグラフより、佐田川(黒川・疣目川上流付)付近では、1時間雨量で90mm以上、24時間雨量で400mm以上の降雨となった。
■この異常な自然現象による当該河川の被災は、現地において**護岸崩壊**
護岸背面の流出など激甚な豪雨災害であった。

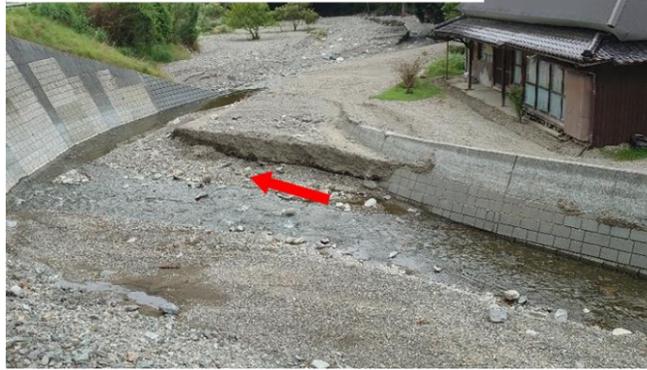
河道屈折部の土砂の堆積

- ・河道法線を是正し出水時の土砂堆積を防止する
- ・狭小部分の河道断面拡大を行い、被災流量に対し溢水等の被害を防止する

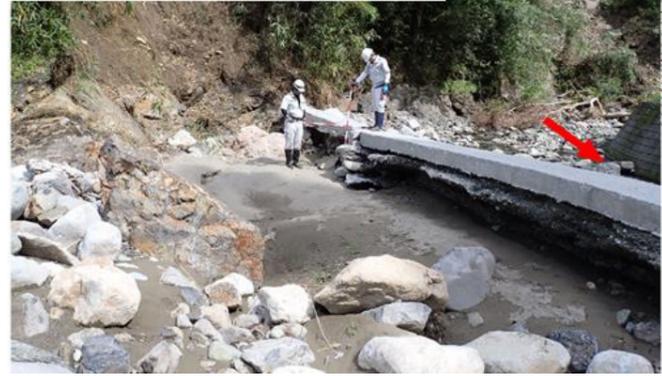
溢水による背面土流出

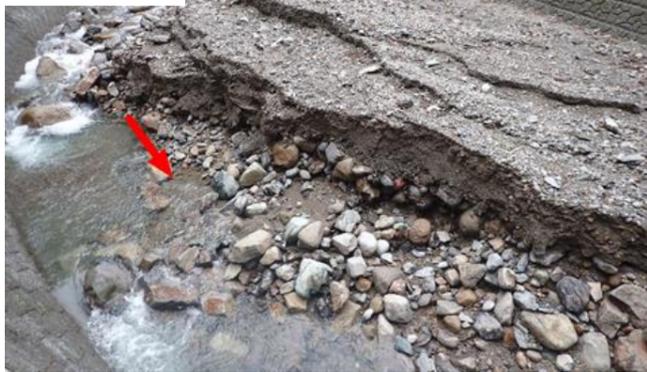
土砂堆積

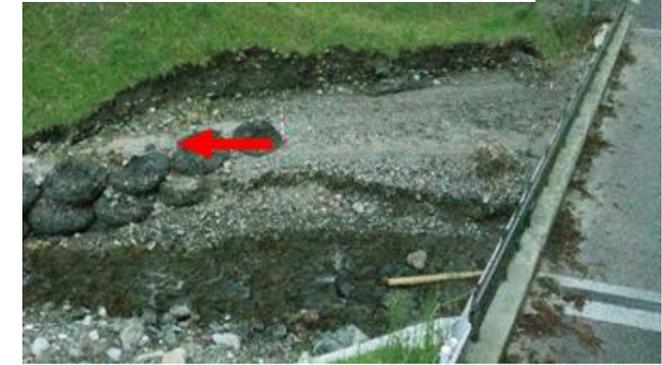
土砂堆積及び溢水による法面崩壊
