高病原性鳥インフルエンザが発生した大規模養鶏場の発生予防対策の強化

中央家畜保健衛生所 ○小森 敏宏ほか

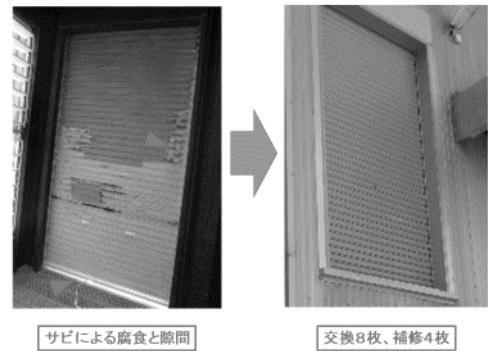
図3 野鳥侵入防止対策（シャッター）

このうち、鶏舎のシャッターは、老朽化により錆びついており完全には閉まらないものもあったため、12枚あるシャッターのうち8枚を交換し、4枚は補修を行った（図3）。また、鶏舎軒下等にある吸気口は野鳥や

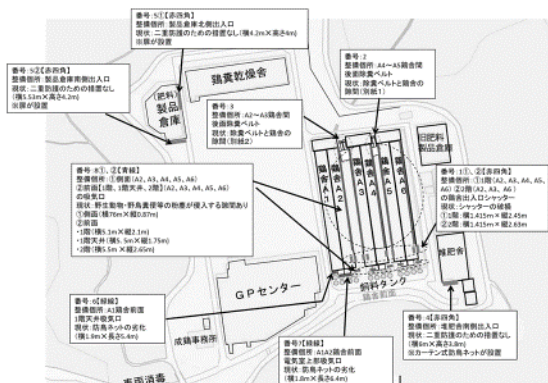
図2 農場内整備箇所の確認

補助事業を活用するにあたり、農場内設備への野鳥の侵入が危惧される箇所を総点検した結果、多くの整備箇所が確認され（図2）、補助事業により改修等を行った。

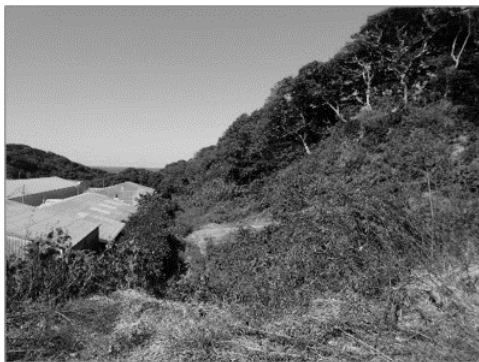
図7 野鳥侵入防止対策(樹木伐採)

HPAI ウイルスを持ち込むリスクが非常に高いカラスの侵入防止対策として、カラスの営巣地であった農場周辺の樹木を農場の自己資金を使って伐採(図7)したところ、農場内へのカラスの飛来は劇的に見られなくなった。

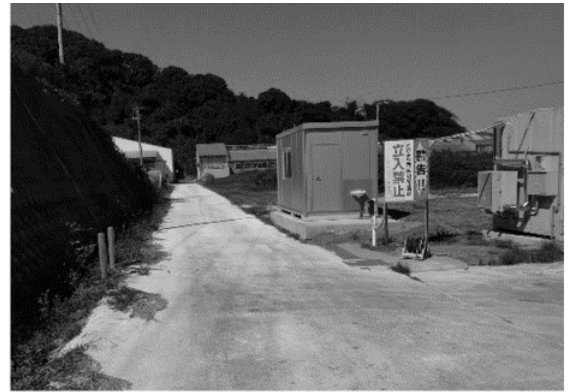
図8 交差汚染防止対策(更衣室と消毒ゲート)

鶏の飼養管理を行う従業員と飼料業者、堆肥運搬業者等の鶏舎内に入らない来場者が衛生管理区域内で交差しないよう、従業員、飼料業者、堆肥運搬業者毎に場内動線を決め、来場者が記帳し専用の衣服及び靴を着用できる更衣室の建設と消毒ゲートの設置を農場の自己資金で実施した(図8)。令和6年末現在、全ての従業員と業

者に動線を周知して厳重に遵守させており、併せて消毒ゲートに守衛を配置して入退場する車両に対し入念な消毒を実施し、専用フロアマットを貸与して退場するまでの間、車両内で使用させている。
