# (事例) ダムによる洪水調節や河川改修による治水効果 (二級水系紫川・ます渚ダム)

資料 1 - 3

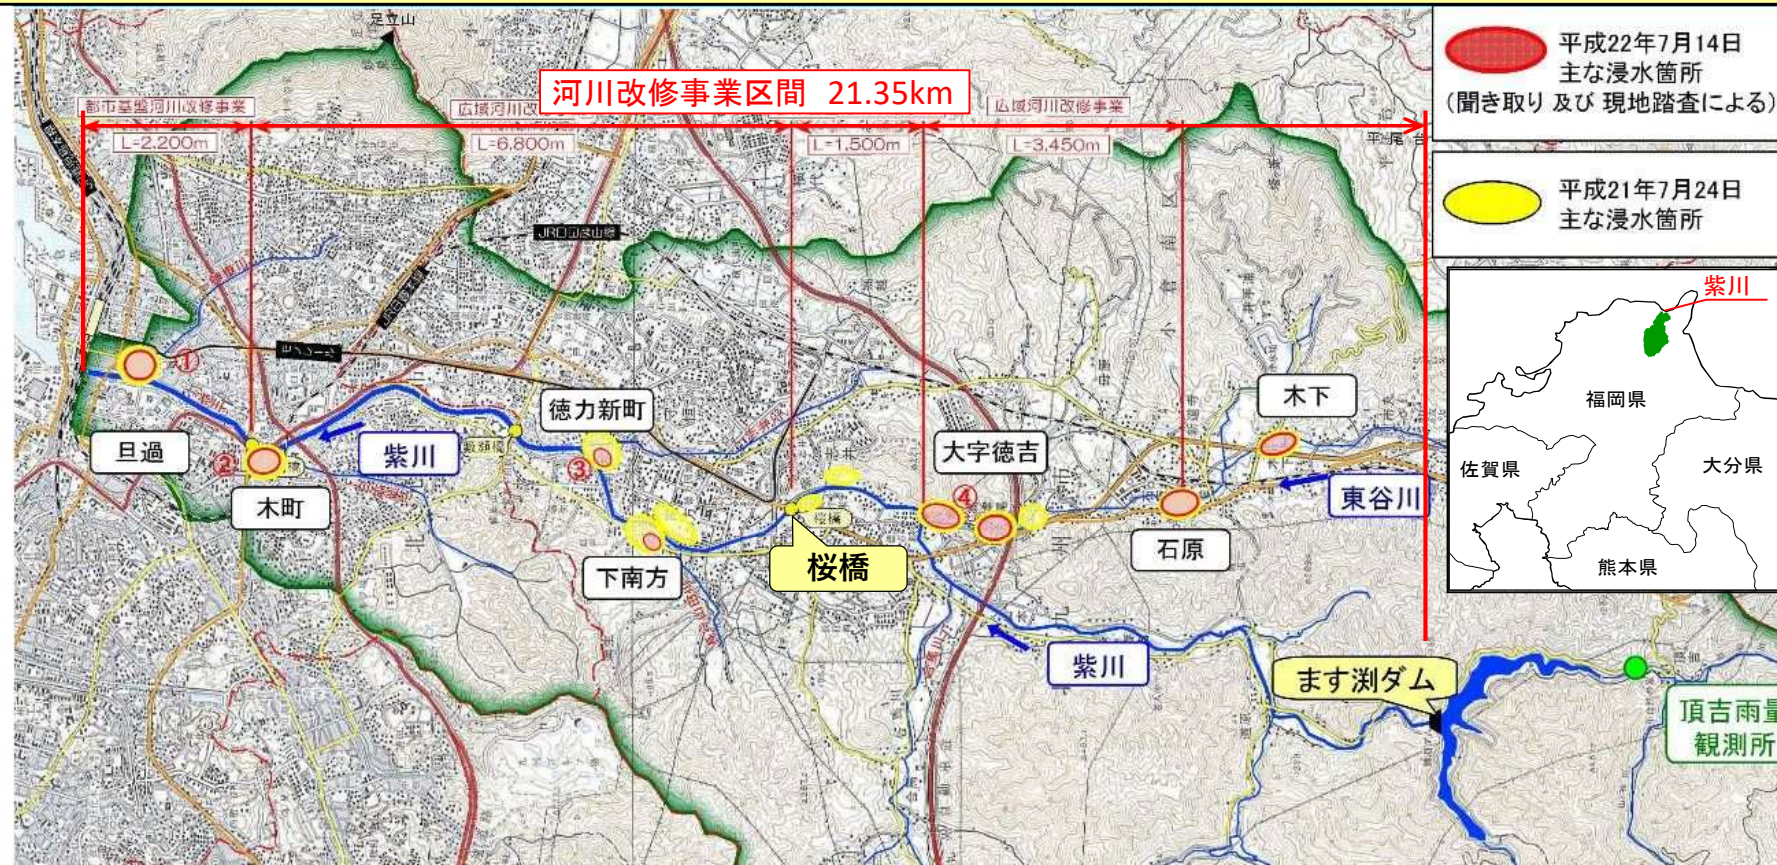
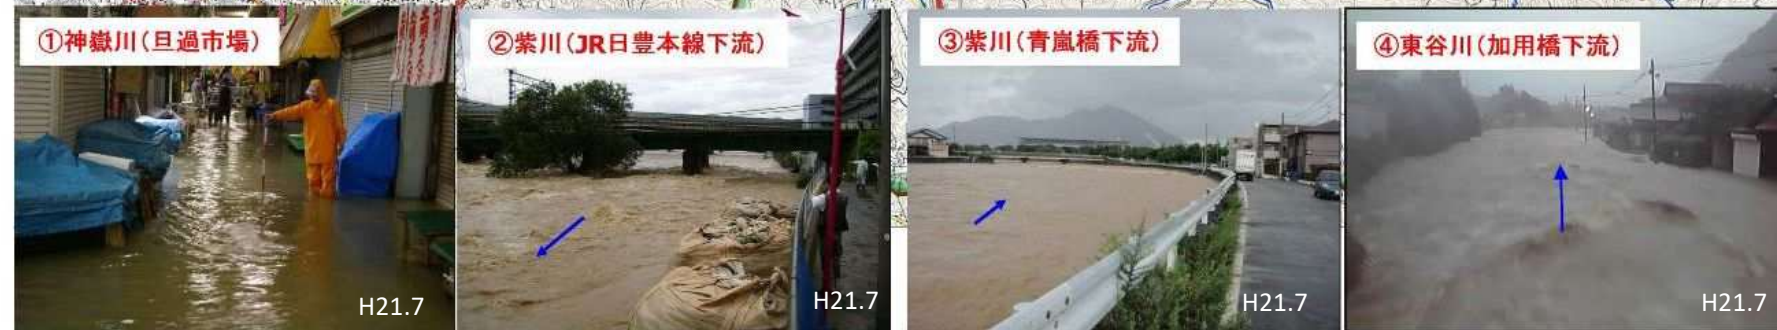
◇ます渚ダム流入ハイドログラフ

■紫川上流において北九州市街部に大きな被害をもたらした平成21年、22年7月豪雨を上回る雨量を観測したが、堰改築や河道掘削を実施してきたことから紫川の氾濫による被害は生じなかった。また、ます渚ダムによる洪水調節を実施したことにより、桜橋付近(8.0k地点)において河川水位を0.41m低減させた。
