1 平成29年7月九州北部豪雨

(1) 被害の特徴

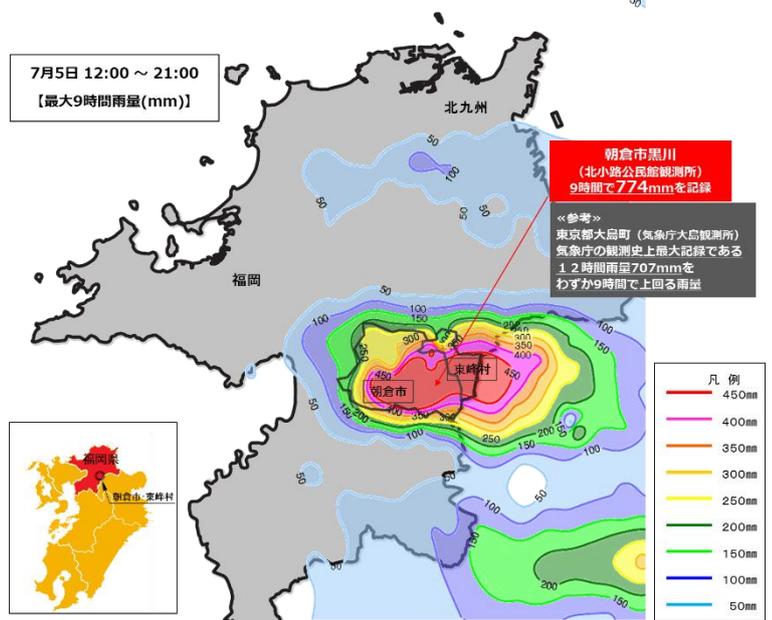
○ 福岡県の朝倉市、東峰村を中心としたエリアにおいて、**わずか9時間で774mmという、短時間に記録的豪雨を観測**

＜福岡県観測：朝倉市黒川(北小路公民館観測所)7月5日12時から21時＞

⇒ **観測史上最大の記録である12時間雨量707mmを上回る雨量**＜気象庁観測：東京都(大島観測所)平成25年10月16日＞

⇒ **朝倉市の7月平均月間雨量の2倍を超える雨量**

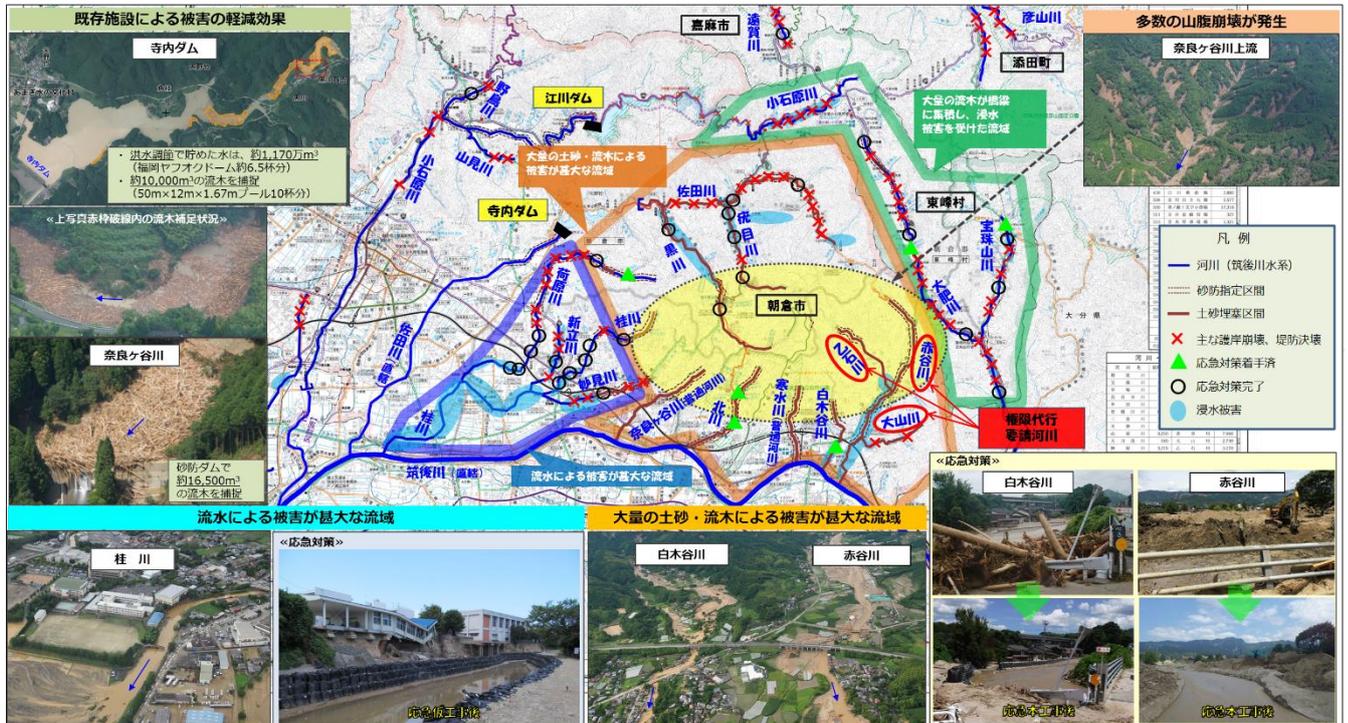
○ 記録的豪雨(9時間で774mm)により、山間部で多数の山腹崩壊が発生

○ 河川の氾濫に加えて、大量の土砂・流木が広範囲に流出するなど、これまでに例のない甚大な被害が発生

気象庁における日本の観測史上最大の記録である12時間雨量707mmをわずか9時間で超える774mmという記録的豪雨により、朝倉市、東峰村及び添田町を中心とした山間部で多数の山腹崩壊が発生し、河川の氾濫に加えて、大量の土砂・流木が広範囲に流出するなど、これまでに例のない甚大な被害が発生しました。
