# (事例) 船底谷川第二砂防堰堤

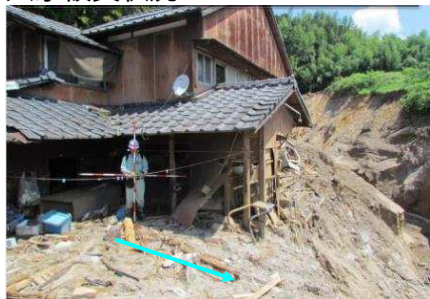
人家被災状況

被災状況  
(H29年7月)

災害発生日：平成29年7月  
 降雨状況：12時間雨量 792mm(7月5日)  
 時間最大雨量124mm(7月5日)  
 ※北小路公民館観測所

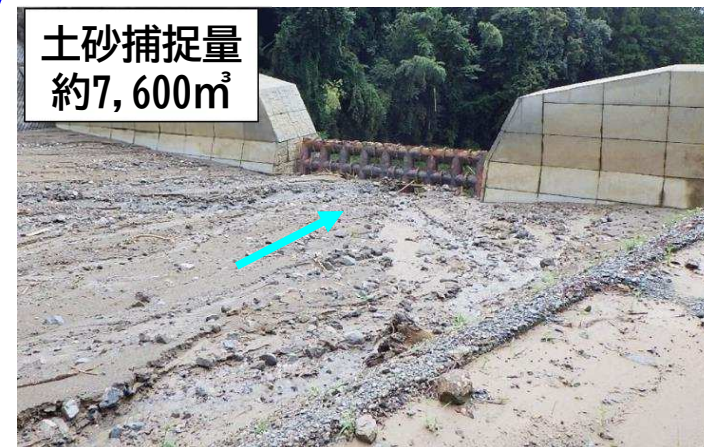
土砂捕捉状況  
(R7年8月)

効果発現日：令和7年8月10日  
 降雨状況：連続雨量 336mm（8月9日～11日）  
 時間最大雨量 107mm（8月10日）  
 ※松末小学校観測所  
 ふくおかけん あさくらし はきこが  
 発生箇所：福岡県朝倉市杷木古賀  
 状況：令和7年8月10日の大雨により土石流が発生したが、整備した砂防堰堤により土砂及び流木を捕捉した。

下流地区への被害を未然に防止し効果を発揮
