# (事例) 奈良ヶ谷川砂防堰堤

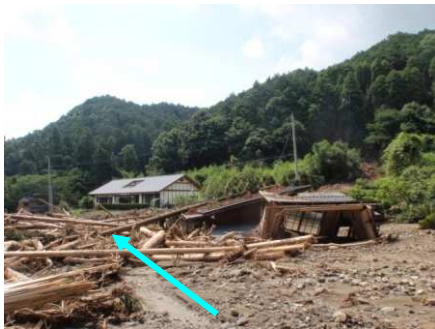
人家被災状況

被災状況  
(H29年7月)

災害発生日：平成29年7月  
降雨状況：12時間雨量 792mm (7月5日)  
時間最大雨量124mm (7月5日)  
※北小路公民館観測所

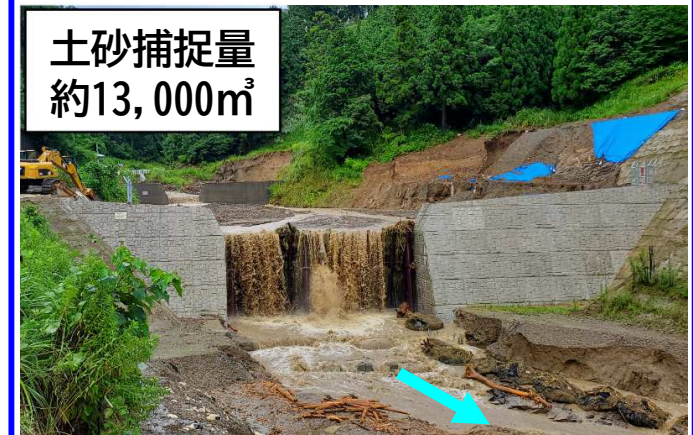
土砂捕捉状況  
(R5年7月)

効果発現日：令和5年7月10日  
降雨状況：連続雨量 606mm (7月 7日～10日)  
時間最大雨量 94mm (7月10日)  
※松末小学校観測所  
ふくおかけん あさくらし やまだ  
発生箇所：福岡県朝倉市山田  
状況：令和5年7月10日の大雨により土石流が発生したが、整備した砂防堰堤により土砂及び流木を捕捉した。

土砂捕捉量  
約13,000m<sup>3</sup>

下流地区への被害を  
未然に防止し効果を発揮
