妙見川位置図

妙見川流域概要図

妙見川関連事業対象区間 (L=1.05km)

事業概要工程表

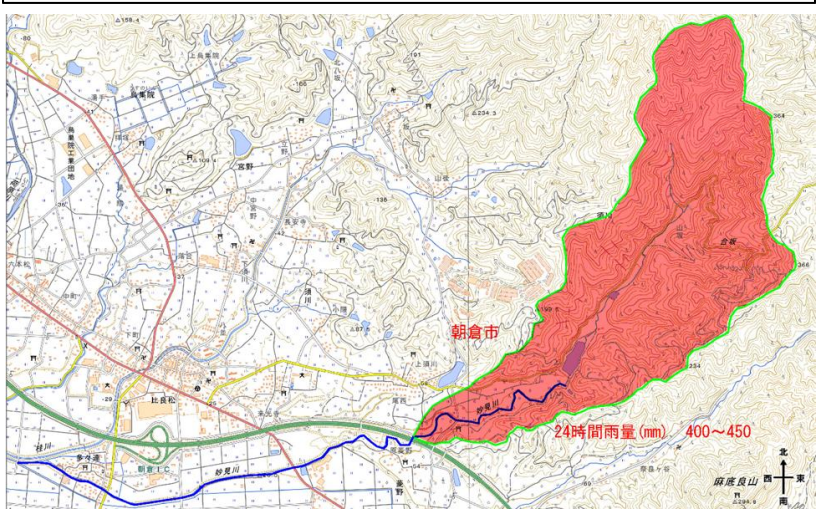
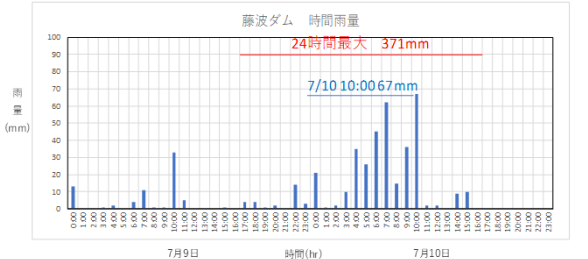
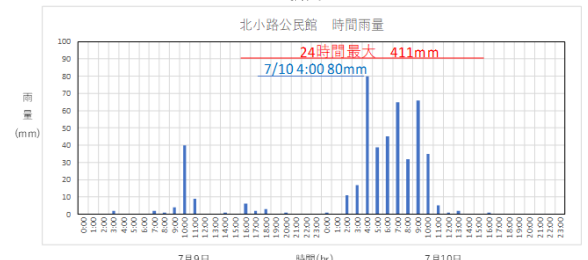
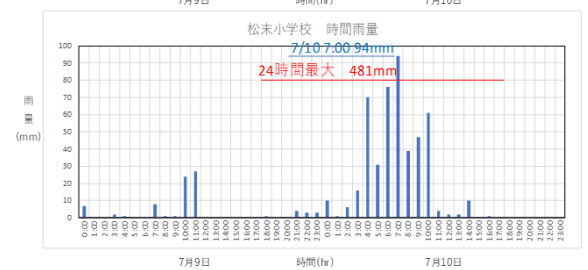
- 妙見川に近接する雨量観測所は『北小路公民館』であり、1時間雨量で80mm、24時間雨量約411mmと非常に激しい降雨となった。
- この降雨は7時間程度に集中しており、その降雨量は419mm程度であり、他の地域に比べて最も強い降雨強度であった。
- この異常な自然現象による当該河川の被災は、**現地において河床低下による護岸崩壊の被害や、最大で河岸高の8割程度以上の洪水痕跡を確認するなど激甚な豪雨災害であった。**
