事業概要工程表

【大山川】

被災状況

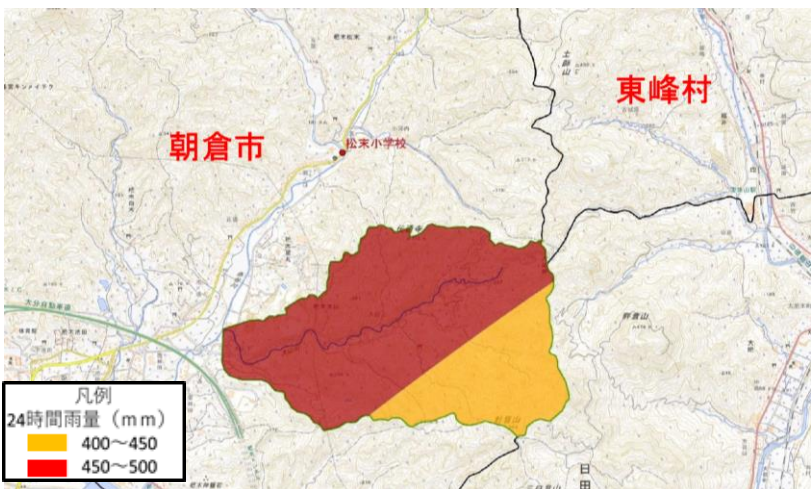
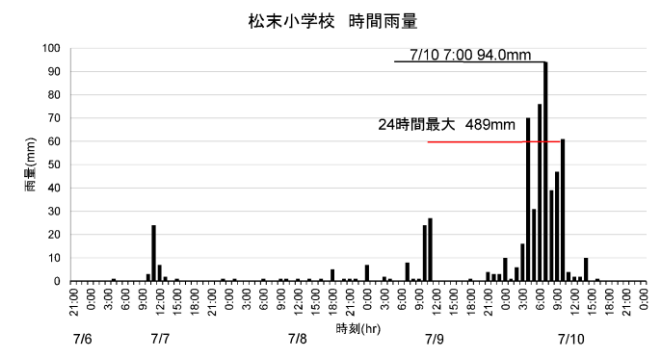
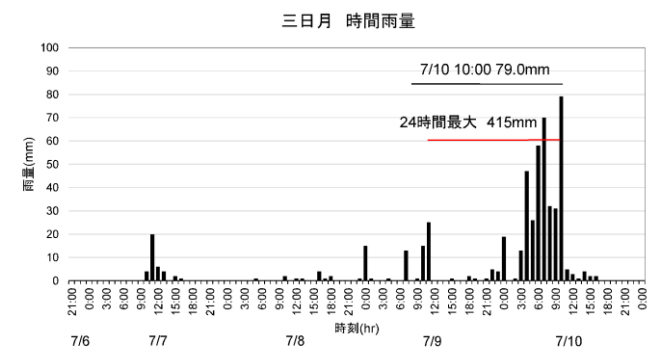
雨の状況

■短時間等雨量線図より、大山川付近では1時間雨量約90mm、24時間雨量約500mmと局地的な降雨となった。
■この異常な気象現象による当該河川の被災は、護岸の崩壊及び河床の低下の確認などの豪雨災害であった。

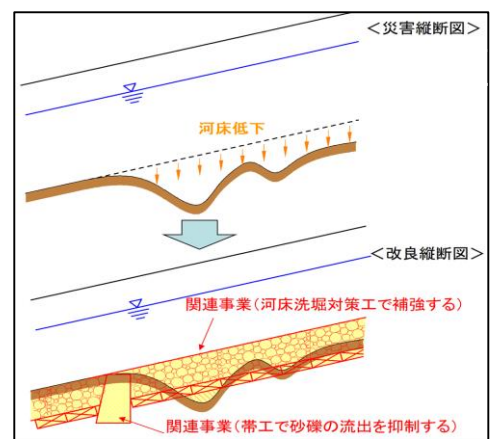
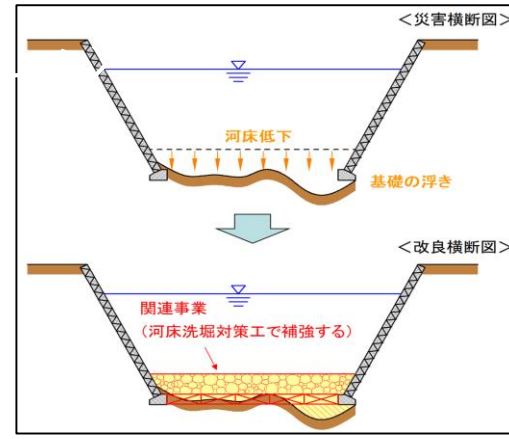
整備イメージ

急流区間である当該被災区間は、高流速の影響で掃流力が大きくなり、河床低下および局所洗堀による護岸崩壊が生じている。河床洗堀対策工(根固めブロック+砂礫埋戻し)により補強するとともに、砂礫床による粗度の増大を図り、高速流の発生を抑制する。また、帯工による砂礫の流出を抑制し、再度災害を防止する。

《効果》
・帯工、護床工を設置し、河床の低下を防止し、河床の安定化を図る
・河床の粗度向上により、高速流の派生を抑制する
