本調査では赤外線カメラと可視光カメラを搭載したドローンにより、太陽光パネルの温度異常箇所や架台等を調査することで、今後の保全対策等に関する資料とするものです。

【設備名称】 屋上太陽光発電設備等

【所在地】 福岡県立福岡農業高等学校 実習棟(福岡県太宰府市大佐野 250)

2025 年 7 月 23 日(水)

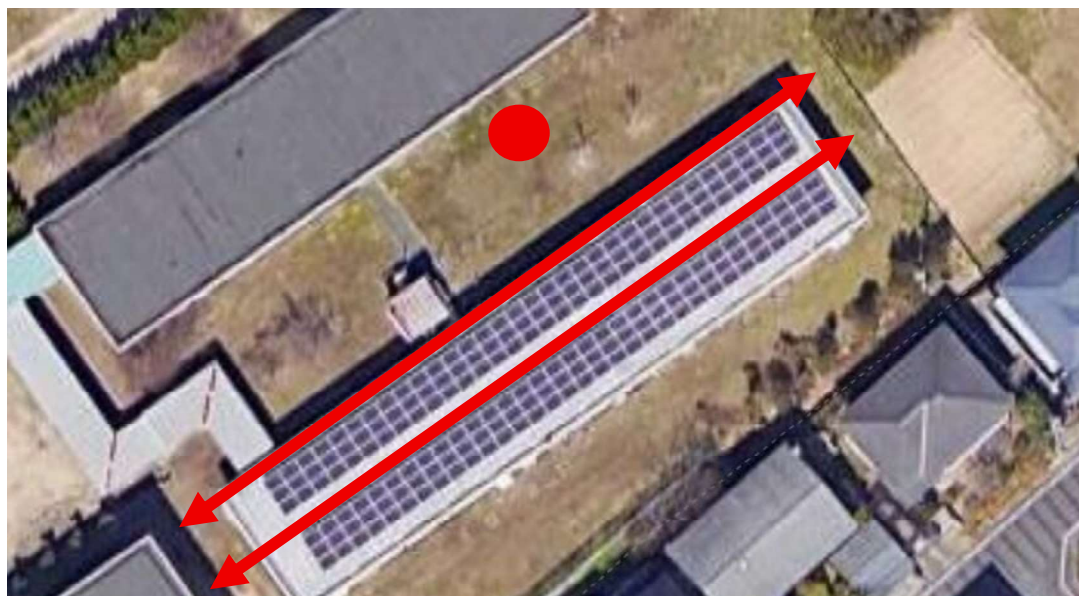
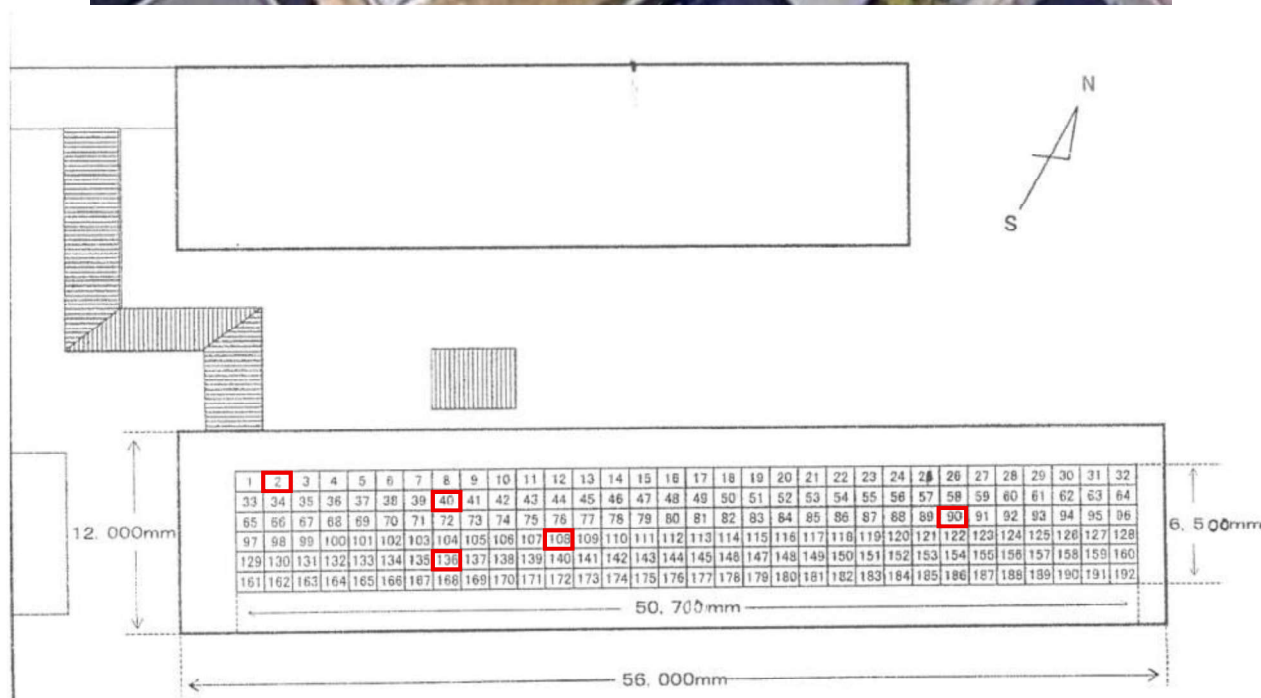
所見:ホットスポット等の異常箇所はなかったものの、鳥の糞等の汚れと思われる箇所(5箇所)が見られました。

◀▶ 飛行ルート ● 離着陸地点 □ 汚れ箇所

そのため、定期的な清掃をお勧めいたします。

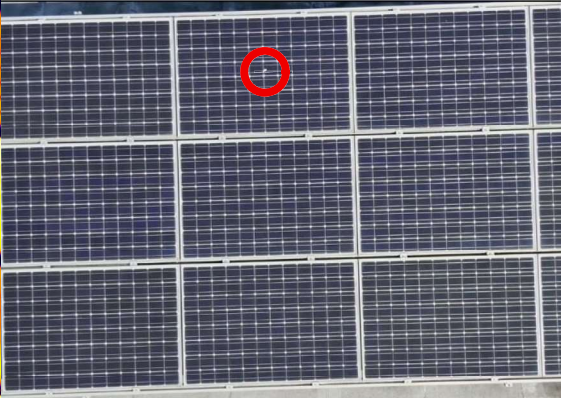
鳥の糞等の汚れがありますと、パネル内の一部のセルが日射を受けられず、その結果、周辺のセルに電気的な負荷が集中することでホットスポットとなる場合があります。

| 部位 | 状況写真 |
|---|---|
| 番号<br>1~3,33~35,<br>65~67 | <div> <div> <b>パネル 2 番に汚れ有</b><br/> 赤外線画像 </div> <div> 可視画像 </div> </div> <div> </div> |

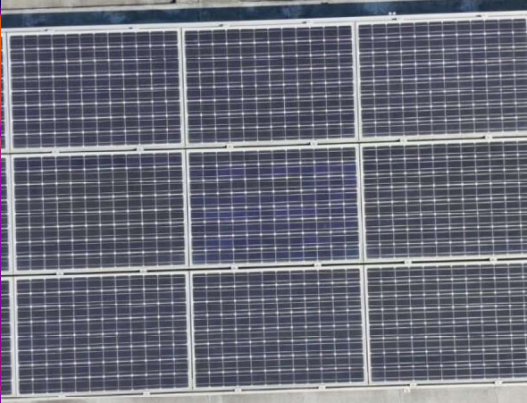
| 部位 | 状況写真 |
|---|---|
| 番号<br>4~6,36~38,<br>68~70 | <div> <div> <b>異常無し</b><br/> 赤外線画像 </div> <div> 可視画像 </div> </div> <div> </div> |

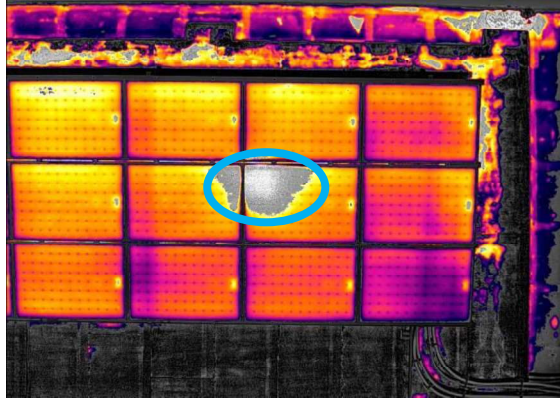
| 部位 | 状況写真 |
|---|---|
| 番号<br>31~32,63~64,<br>95~96 | <p>異常無し</p> <p>○ 太陽光の反射によるもので、異常ではありません。</p> <div style="display: flex; justify-content: space-around;"> <span>赤外線画像</span> <span>可視画像</span> </div> <div style="display: flex;"> </div> |

一部のパネルに高温のように見える箇所がありましたが、これは太陽光がパネル表面に反射したものであり、実際の温度異常（ホットスポット等）ではございません。

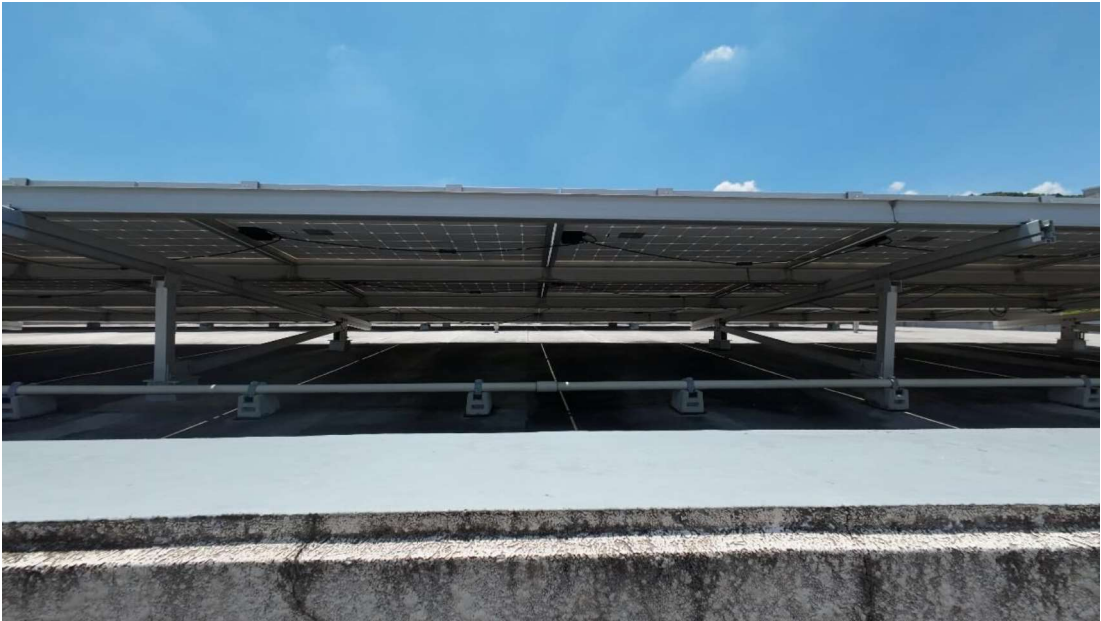
所見：太陽光パネルを支持する架台や防水塗装について、異常な箇所は見つかりませんでした。
