妙見川位置図

雨の状況

被災状況

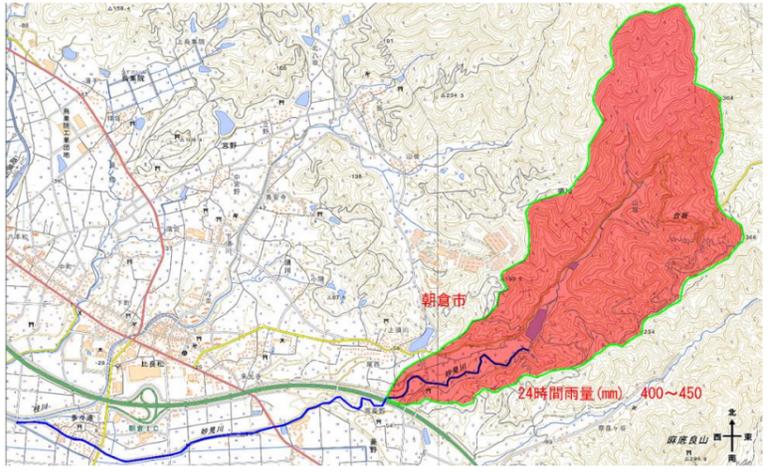
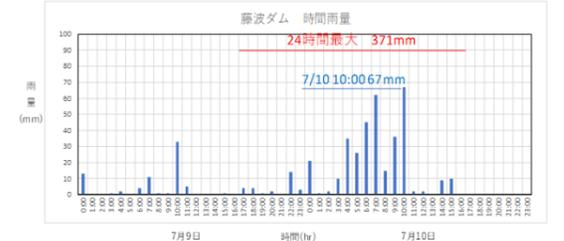
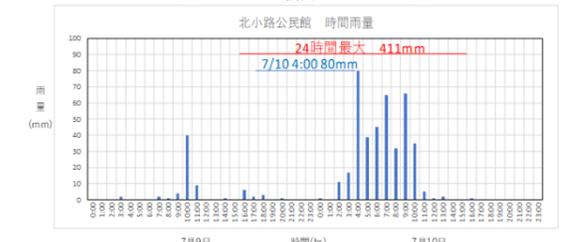
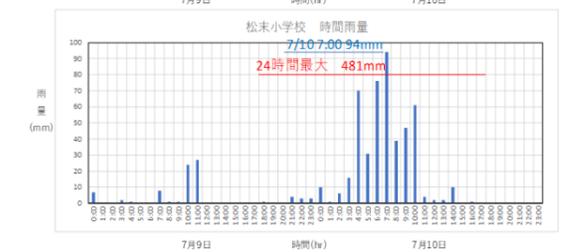
- 妙見川に近接する雨量観測所は『北小路公民館』であり、1時間雨量で80mm、24時間雨量約411mmと非常に激しい降雨となった。
- この降雨は7時間程度に集中しており、その降雨量は419mm程度であり、他の地域に比べて最も強い降雨強度であった。
- この異常な自然現象による当該河川の被災は、**現地において河床低下による護岸崩壊の被害や、最大で河岸高の8割程度以上の洪水痕跡を確認するなど激甚な豪雨災害であった。**
