久留米児童相談所 個別施設計画

施設類型	県民向け施設
整理番号	4
施設所管課	財産活用課

令和2年7月

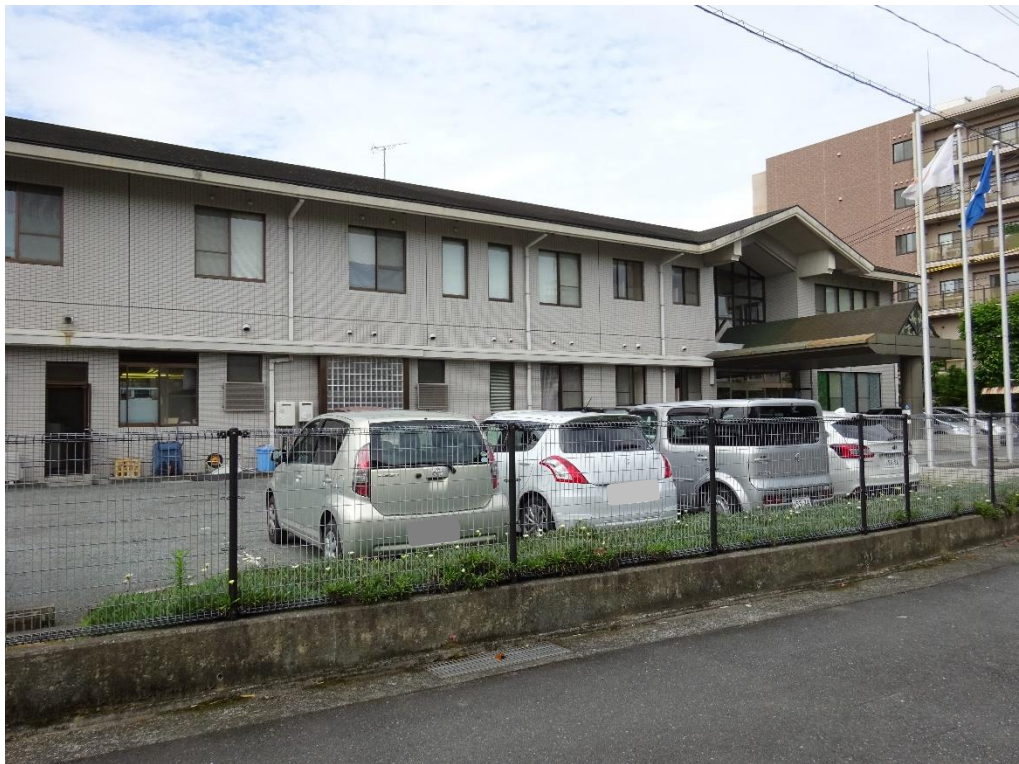
全景（本館）

建 物 の 名 称	本館				
棟 番 ・ 枝 番	36	—	1	竣 工 年	平成2年
建 築 面 積 (m ²)	511.75		延 床 面 積 (m ²)	911.50	
構 造 ・ 階 数	RC造・地上2階				
各 階 面 積 及 び 用 途					
階別	階床面積(m ²)	主 な 用 途 (室 名 他)			
2F	399.75	所長室、カンファレンスルーム、面接室、判定室、幼児プレイ室、会議室			
1F	511.75	事務室、相談室

本館は、鉄筋コンクリート造りによる一般的な建物であり、一時保護児童の受入れ体制を強化するための施設整備として、平成30年度から令和元年度に保護所の増築工事と既存施設の内部改修工事を行いました。また、内部改修工事に併せて、老朽化により不具合が頻発していた空調設備の改修工事を行いました。

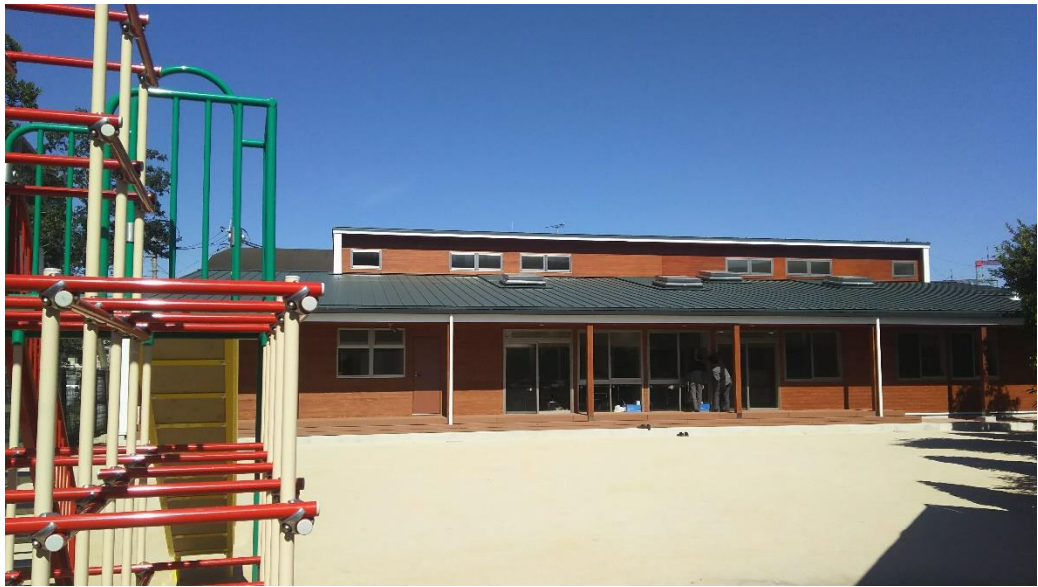
全景（保護所棟）

建 物 の 名 称	保護所棟				
棟 番 ・ 枝 番	36	—	2	竣 工 年	令和元年
建 築 面 積 (m ²)	508.18		延 床 面 積 (m ²)	508.18	
構 造 ・ 階 数	木造・地上1階				
各 階 面 積 及 び 用 途					
階別	階床面積(m ²)	主 な 用 途 (室 名 他)			
1F	508.18	事務室、食堂・多目的室・娯楽室、調理室、2人1人部屋等
