平成24年7月14日の大雨による力丸ダム洪水調節の状況について

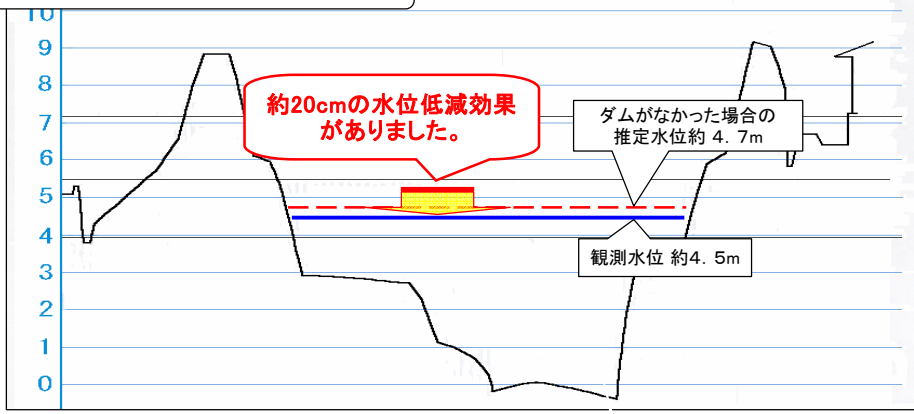
◇宮田橋水位局地点の水位比較

- ◆平成24年7月13日から降り出した雨は、梅雨前線の活発化に伴い、犬鳴ダム周辺では、7月13日8時から14日17時までに、累計雨量で218ミリに達しました。
- ◆力丸ダムでは、14日4時43分に洪水量に達したため洪水調節を開始しました。
- ◆14日4時から1時間雨量は62ミリを観測し、6時11分にはダムへの流入量が毎秒約126立方メートルとなりました。このうち、毎秒約54立方メートル分をダムに貯留することで、ダムからの放流量を毎秒約72立方メートルまで低減しました。
- ◆この洪水調節により、力丸ダムから下流の宮田橋水位局地点では約20センチの水位を低下させたものと推測されます。
