# 平成24年7月14日の大雨による牛頸ダム洪水調節の状況について

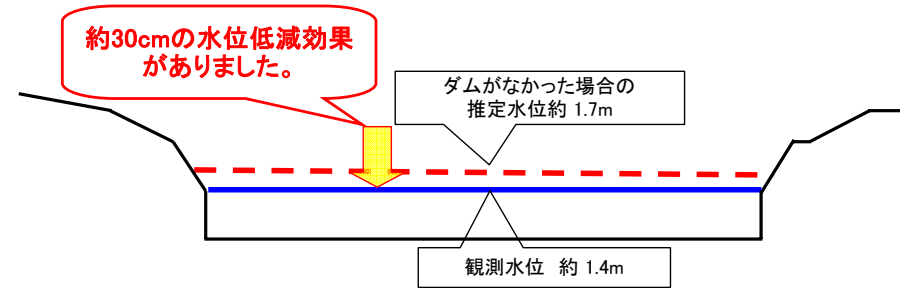
## ◇春日公園水位局地点の水位比較

◆この洪水調節により、牛頸ダムから下流の春日公園水位局地点では約30センチの水位を低下させたものと推測されます。

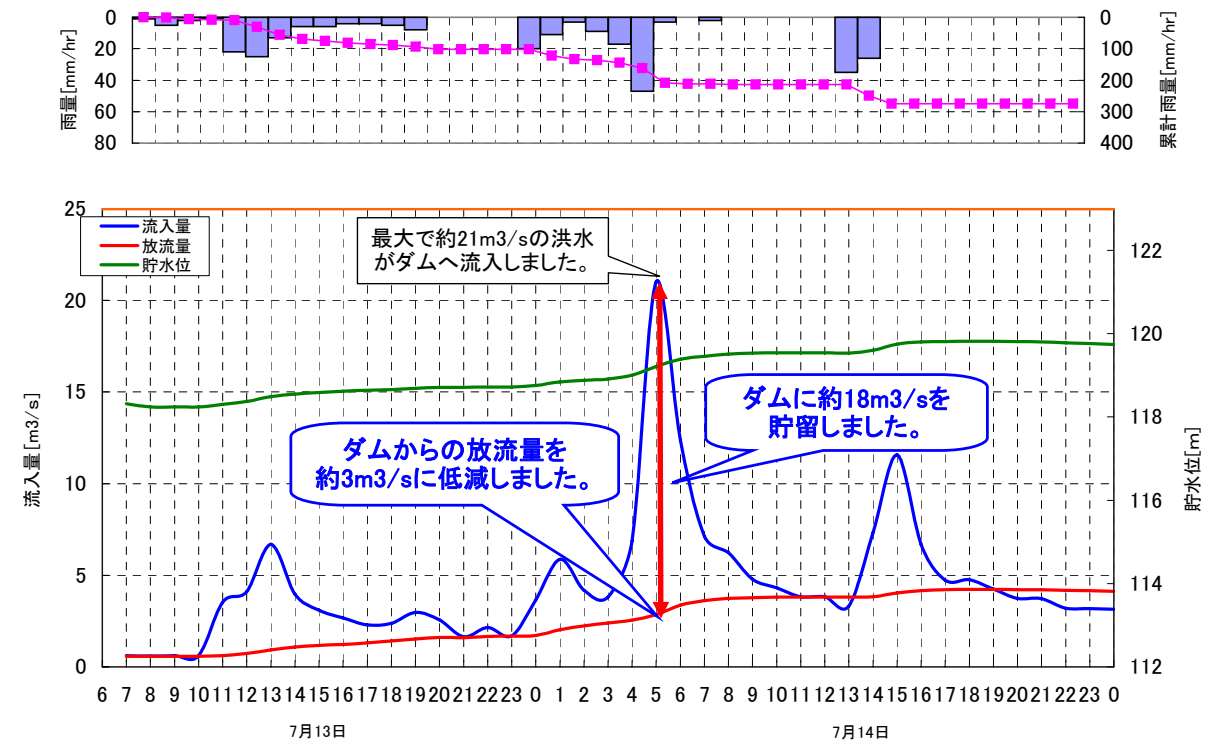
## ◇牛頸ダムの諸量および降雨量

◆14日4時からの1時間雨量は47ミリを観測し、5時8分にはダムへの流入量が毎秒約21立方メートルとなりました。このうち、毎秒約18立方メートル分をダムに貯留することで、ダムからの放流量を毎秒約3立方メートルまで低減しました。

◆平成24年7月13日から降り出した雨は、梅雨前線の活発化に伴い、牛頸ダム周辺では、7月13日6時から14日16時まで、累計雨量で277ミリに達しました。

◆牛頸ダムでは、14日4時22分に洪水量に達したため洪水調節を開始しました。
