平成24年7月14日の大雨による犬鳴ダム洪水調節の状況について

◇洪水調節について

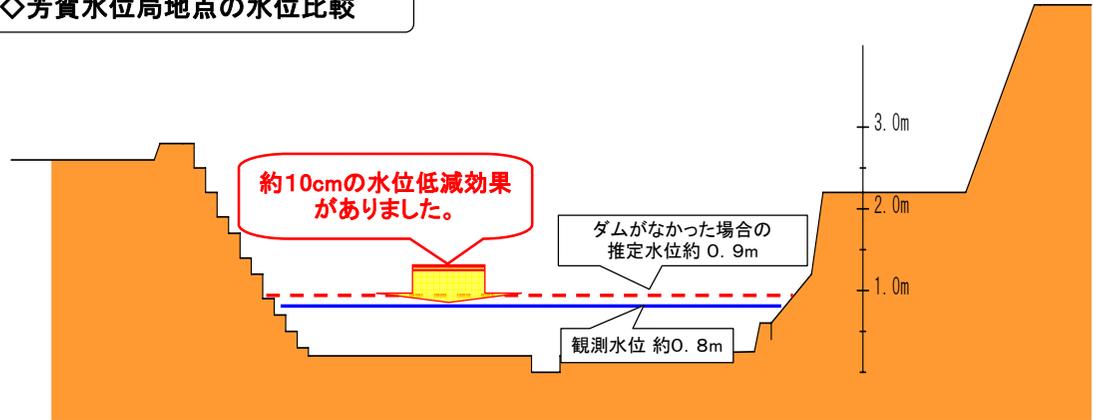
◇芳賀水位局地点の水位比較

◆この洪水調節により、犬鳴ダムから下流の芳賀水位局地点では約10センチの水位を低下させたものと推測されます。

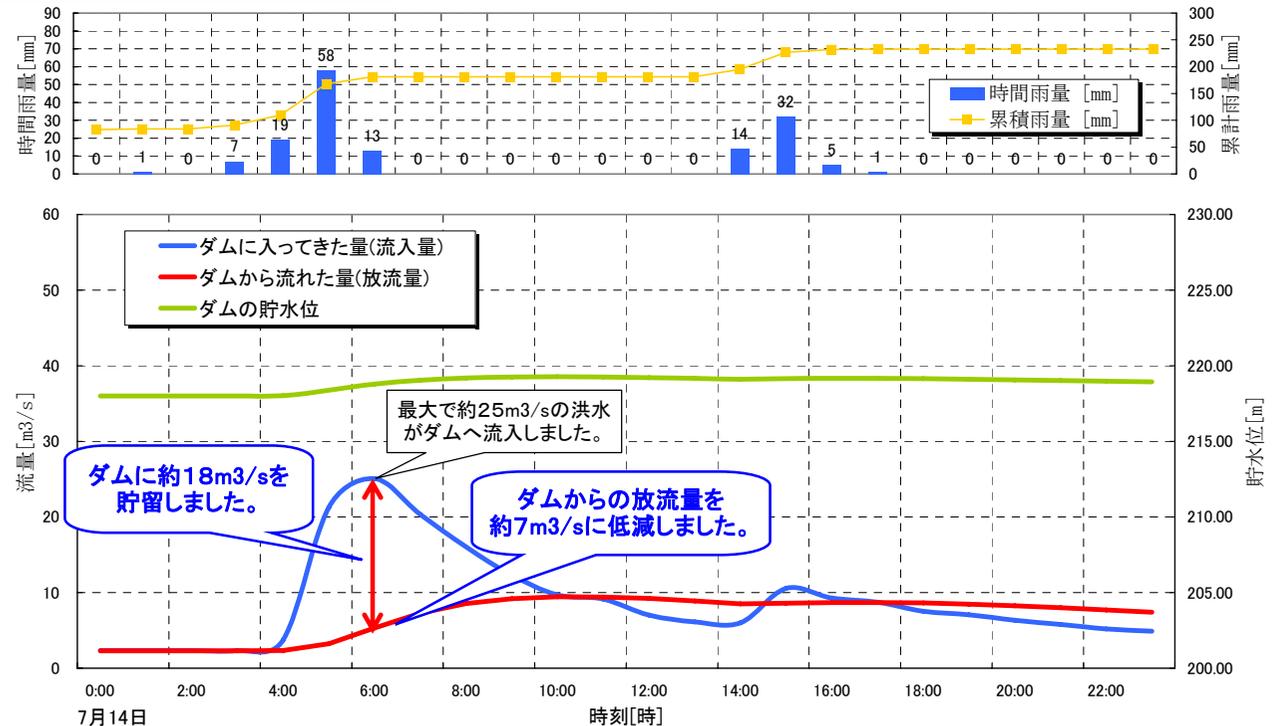
◇犬鳴ダムの諸量および降雨量

◆平成24年7月13日から降り出した雨は、梅雨前線の活発化に伴い、犬鳴ダム周辺では、7月13日8時から14日17時までに、累計雨量で233ミリに達しました。

◆犬鳴ダムでは、14日5時6分に洪水量に達し、洪水調節を開始しました。

◆14日4時からの1時間雨量は58ミリを観測し、6時3分にはダムへの流入量が毎秒約25立方メートルとなりました。このうち、毎秒約18立方メートル分をダムに貯留することで、ダムからの放流量を毎秒約7立方メートルまで低減しました。

※数値は速報値であるため、今後変わる可能性があります。
