筑後農林事務所
八女普及指導センター
個別施設計画

施設類型	庁舎等
整理番号	48
施設所管課	財産活用課

令和2年7月

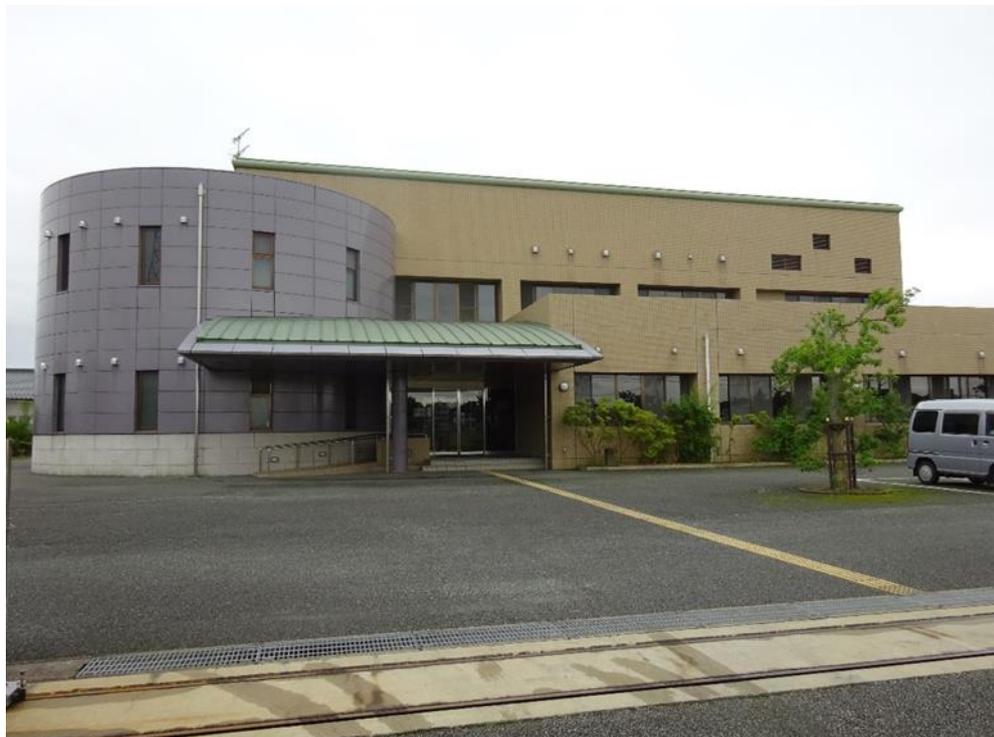
全景

施設としては鉄筋コンクリート造りによる一般的な建物ですが、空調設備の経年劣化による不具合があるため、今後改修を行う必要があります。

一般的に経年劣化が見られます。施設設備の不具合等が発見された場合には事後保全による修繕を行っていますが、予防保全による改修はできていない状態です。

直接的被害につながる恐れのある外壁等の改修及び建築物としての機能を維持するための屋上防水や空調設備の改修を優先的に行うこととし、その他の設備についても予防保全のための改修を計画的に行っていきます。省エネ対策の一環として電灯設備の改修を行います。

まずは、省エネ対策の一環として電灯設備の改修を行います。次に、空気調和設備の改修及び屋根・防水、外壁の改修を行います。
