## 国登録有形文化財（建造物）の登録について

たいしょうじせきすいあんちやしつ こしかけまちあい  
大正寺積翠庵茶室・腰掛待合

所在地 福岡県北九州市八幡東区東台良町 1 9 - 1

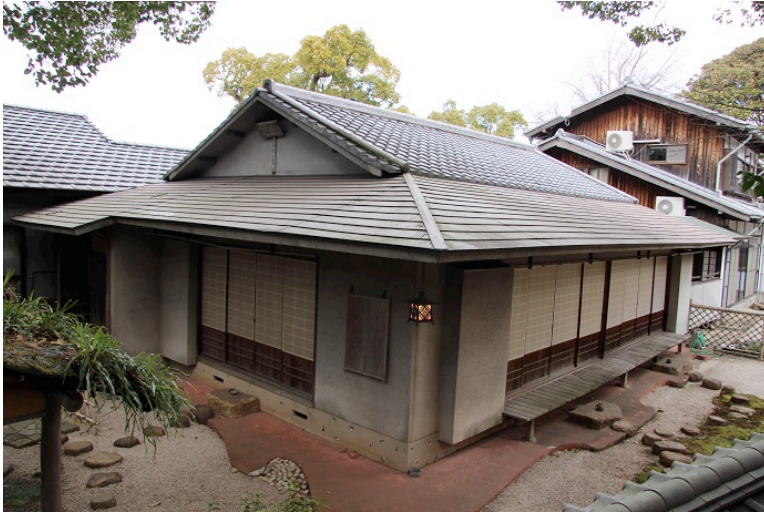
写真 1 大正寺積翠庵茶室外観  
(北九州市提供)

茶室は、木造平屋建、切妻造、棧瓦葺とし、南東に銅板葺の庇を廻らす。広間と小間の茶室、水屋などを配し、円窓や火灯窓風の欄間など各室洗練された意匠であり、布基礎に色石をあしらう。設計は大江豊典、棟梁は花山作衛、施工は花山新太郎によるものである。

茶室 木造平屋建、瓦葺一部銅板葺、建築面積 84 m<sup>2</sup>（昭和 46 年）

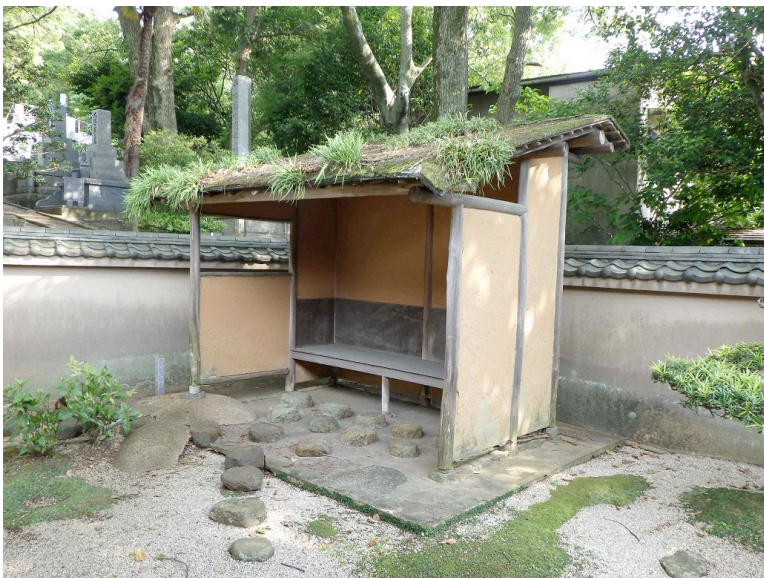
写真 3 大正寺積翠庵腰掛待合  
(北九州市提供)

腰掛待合は、茶室の南東に位置し、露地に北面して建つ。木造平屋建、片流造招屋根付で、屋根は人工スレート葺とする。吹放ちの北面以外は土壁とし、内部の南寄りに腰掛を設ける。柱や桁、母屋に丸太を用いた数寄屋風のつくりである。

腰掛待合 木造平屋建、人工スレート葺、建築面積 4.6 m<sup>2</sup>（昭和 46 年頃）
