かみふじまつ ちょうめ  
上藤松1丁目地区  
(急傾斜地崩壊対策事業)

1. 事業概要

かみふじまつ ちょうめ  
上藤松1丁目地区は、北九州市門司区上藤松1目に位置し、斜面周辺には人家が近接する高さ121m、勾配36°の急傾斜地である。

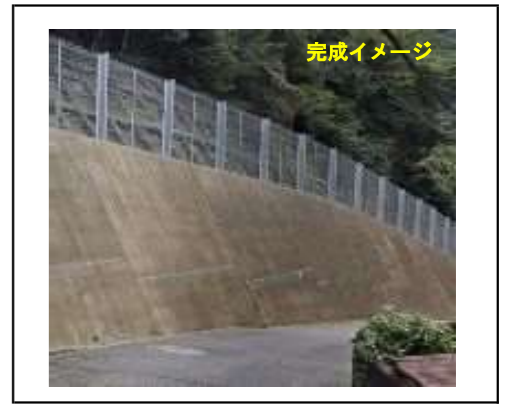
【構造図】

箇 所 名 : 北九州市門司区上藤松1丁目  
整 備 内 容 : 待受式擁壁工 L=150m  
全 体 事 業 費 : C=10億円  
事 業 着 手 年 度 : 令和 8年度  
完 成 目 標 年 度 : 令和17年度  
費 用 便 益 比 : 7.3

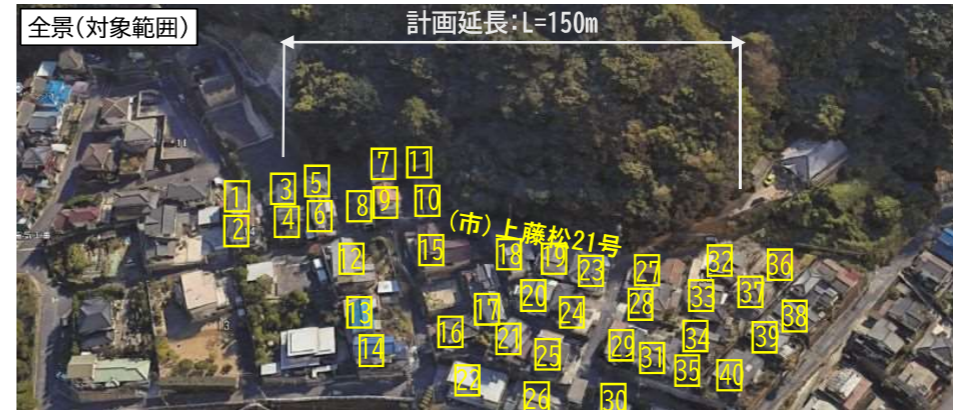
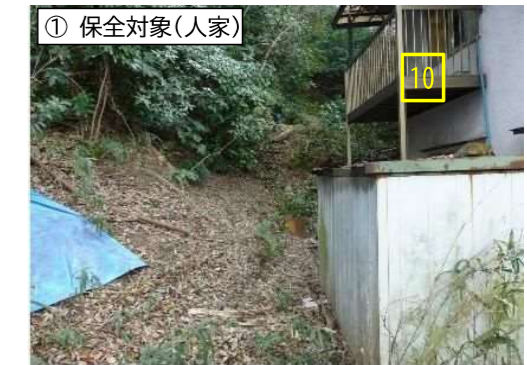
【現況写真】

当該箇所は、過去に発生した斜面の表層崩壊の跡が見られ、今後の大雨等により斜面崩壊が発生するおそれがある。保全対象には人家、市道があり、地域住民の生命、身体の安全を守るため早期に崩壊防止対策を実施する必要がある。

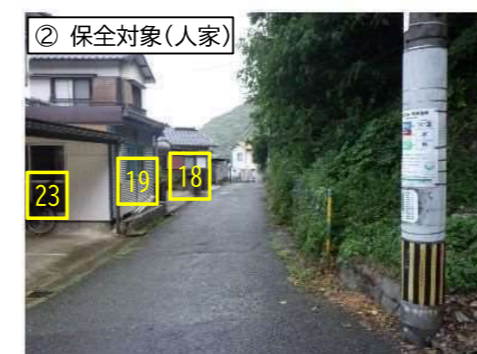
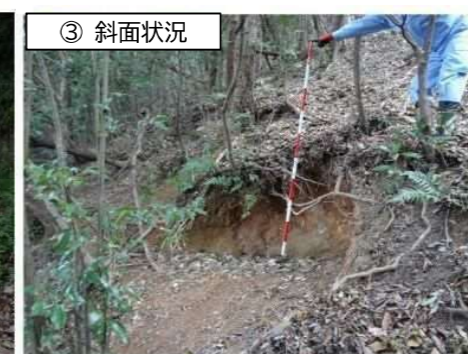
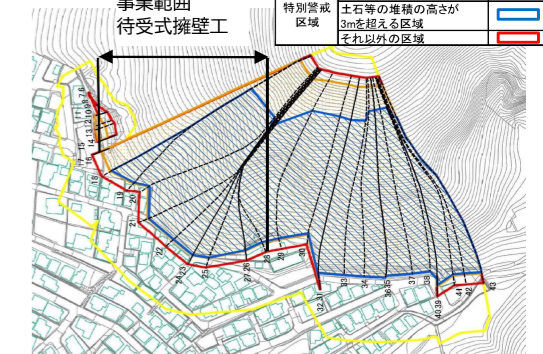
【土砂災害警戒区域】

土 砂 災 害 防 止 法 : 土砂災害警戒区域等の指定済(令和6年11月22日告示)  
斜 面 勾 配 : 36°(最大)  
斜 面 高 さ : 121m(最大)  
斜 面 崩 壊 の 有 無 : 有リ
