# (事例) 高田海岸の高潮対策

【整備目的】 事業箇所は福岡県南西部のみやま市に位置する高田(たかた)海岸文(ぶん)久(きゅう)開(びらき)地区であり、海岸堤防背後には広大なゼロメートル地帯が広がっている。当該海岸堤防は昭和26年～36年に築造され、老朽化による堤体の損傷が著しく堤体破損の危険性がある。また、計画天端高TP+7.5mに対し、事業実施前の天端高はTP+5.5mと必要な高さが確保されておらず、台風による高潮・越波から背後地の人命及び財産等を防護することを目的として、平成15年度より事業に着手している。

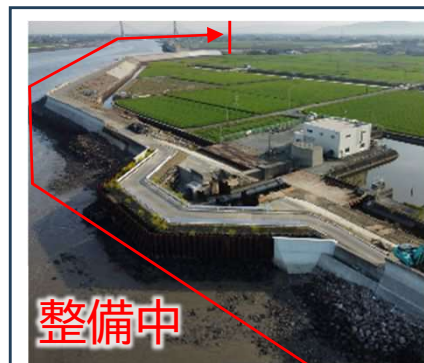
【台風による被害状況】

| 区分 | 年<br>(西暦) | 台風 | 中心気圧<br>(hPa) | 最大風速<br>(m/s) | 最大潮位<br>T.P. (cm) | 被害 |
| 整備前 | H11<br>(1999) | 18号 | 950 | 40.0 | 688 | 床上6戸・床下58戸<br>(矢部川水系) |
| 整備中 | R4<br>(2022) | 14号 | 965 | 35.0 | 513 | 被害なし |
