令和5年7月の大雨の降雨概要と広川の被害状況

令和 8年 1月第1版

筑後川水系広川 浸水対策重点地域 緊急事業

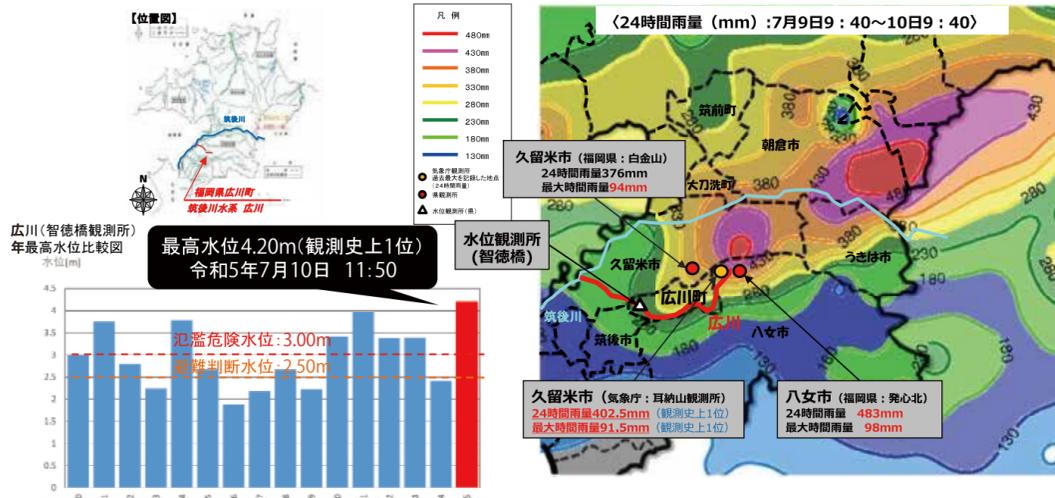
降雨概要

福岡県では令和5年7月10日未明から昼間にかけて、県内各地で相次いで4回の線状降水帯が発生しました。24時間雨量は7月平均雨量400mmを超過、最大時間雨量90mmを超える雨量を観測し、智徳橋観測所では、観測史上1位の水位を記録しました。

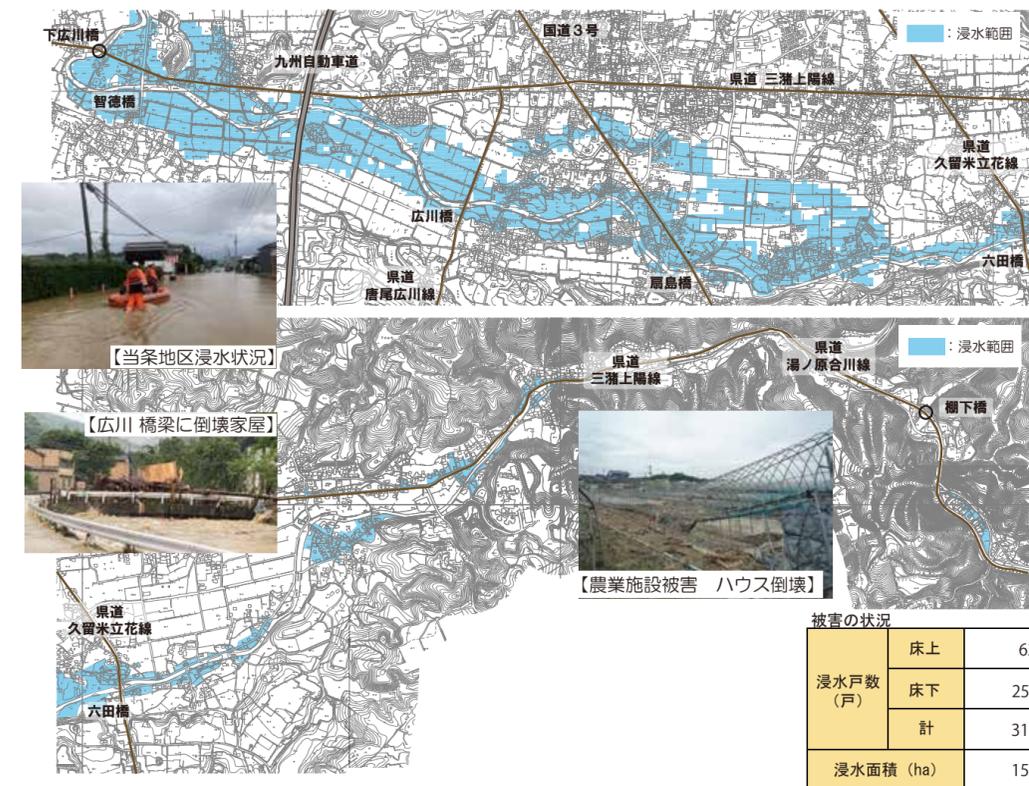
被害状況

広川（県管理区間）では床上浸水を含む多数の浸水被害が発生しました。

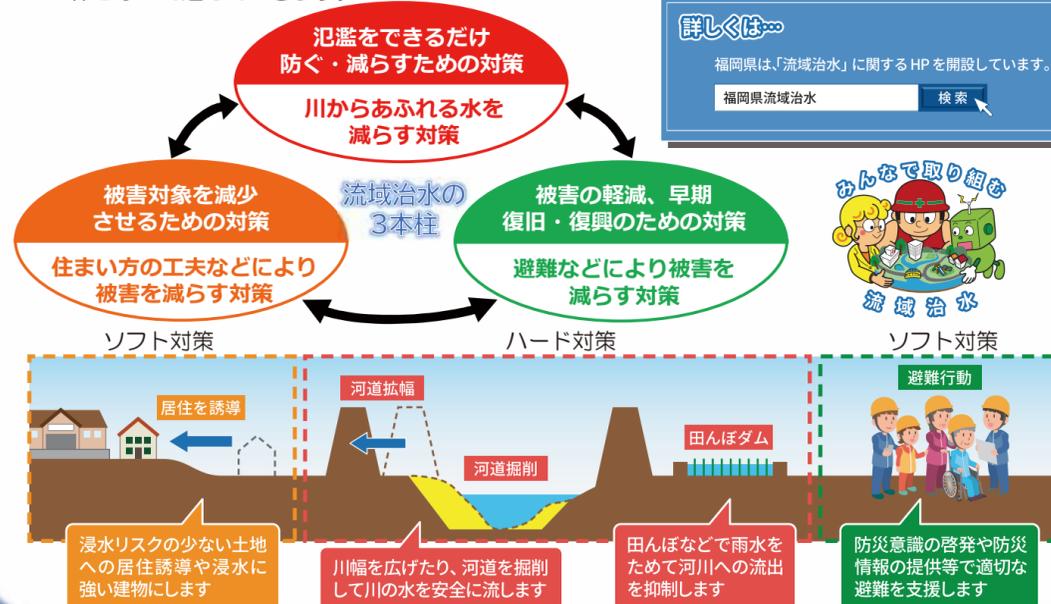
流域治水の考え方

浸水対策重点地域緊急事業は流域治水の考え方に基づいて事業内容を設定しています。流域治水とは気候変動による水災害リスクの増大に備え、流域全体のあらゆる関係者が協働して水災害対策を行う考え方です。対策の実施にあたっては以下の3本柱を基にハード・ソフト対策一体となって進めていきます。

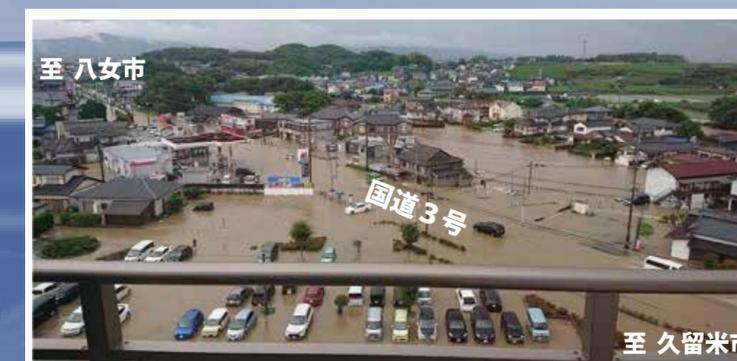
令和5年7月の大雨による浸水状況（新代地区）

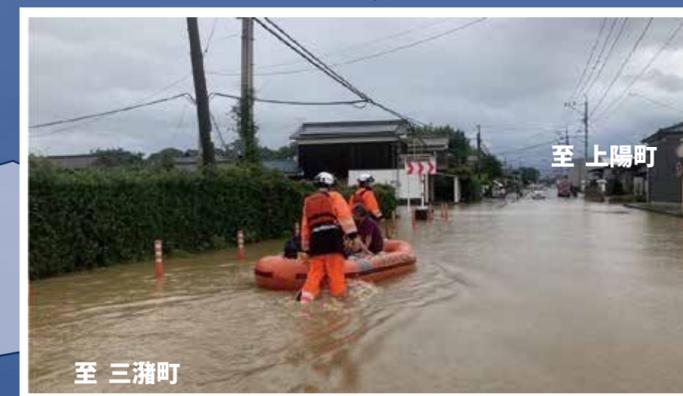
令和5年7月の大雨による浸水状況（県道三潴上陽線 当条地区）
